# 山口県 シェッド長寿命化計画

平成 29 年 3 月

山口県土木建築部道路整備課

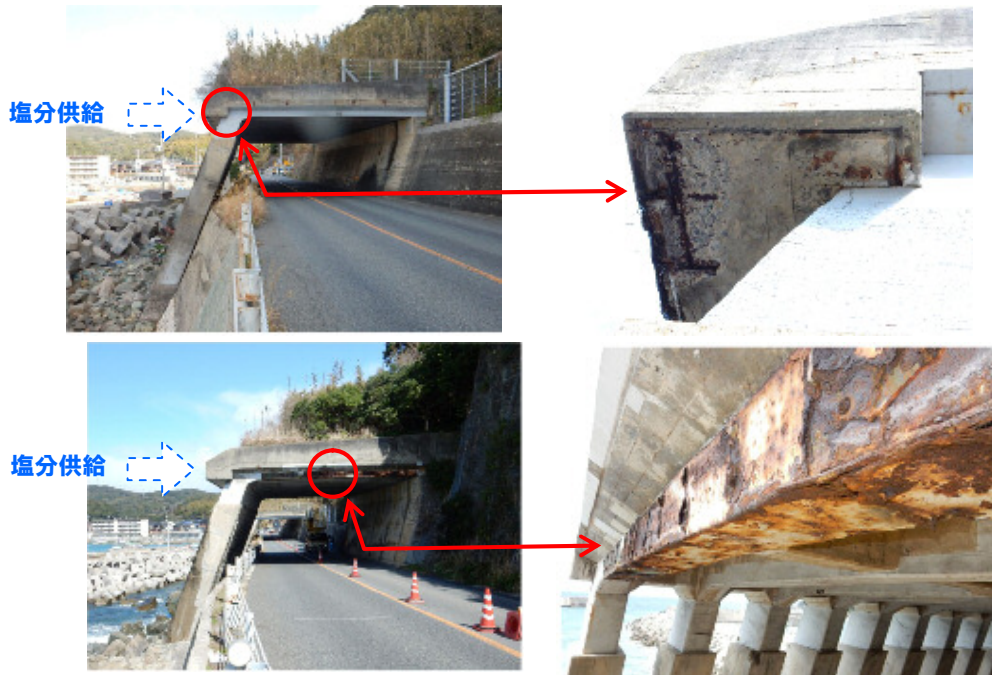
- ◆ 2014 年度から行った「シェッド、大型カルバート等定期点検要領（案）山口県」に基づく定期点検では、コンクリート製のシェッドにおいて、ひびわれ、鉄筋露出、うき、剥離、欠損が多く確認されました（図-5）。
- ◆ 鋼製のシェッドにおいては、腐食、漏水、滞水が多く確認されました（図-6）。
- ◆ その他、支承部や附属物である排水工等にも、腐食や取付金具の損傷等が見られました。
- ◆ 沿岸部のシェッドにおいて、コンクリート内部の鉄筋や補強部材の腐食が確認された原因は、海からの塩分の飛来により、腐食を促進する環境にあるためと考えられます。
- ◆ 山間部のシェッドにおいて、主梁上面や柱の下端などの鋼材の腐食が確認された原因は、昼夜の気温差や樹木の繁茂により生じた露や結露が滞水しやすい環境にあるためと考えられます。

<沿岸部における損傷状況>

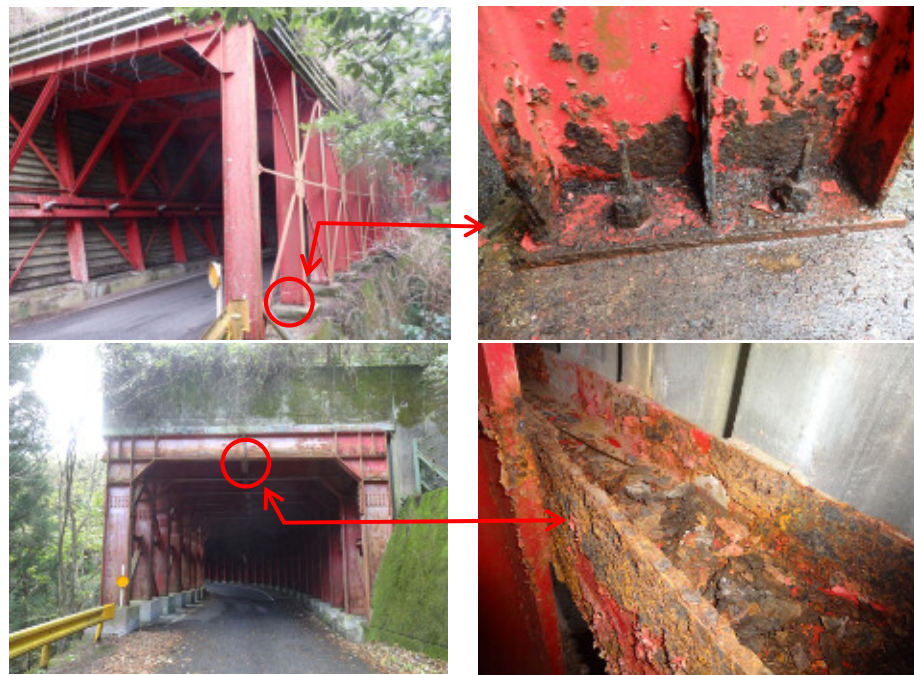
<山間部における損傷状況>

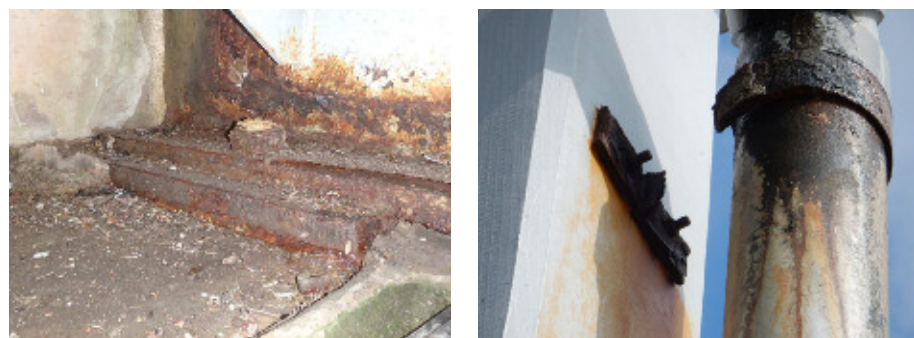
<その他の損傷状況>

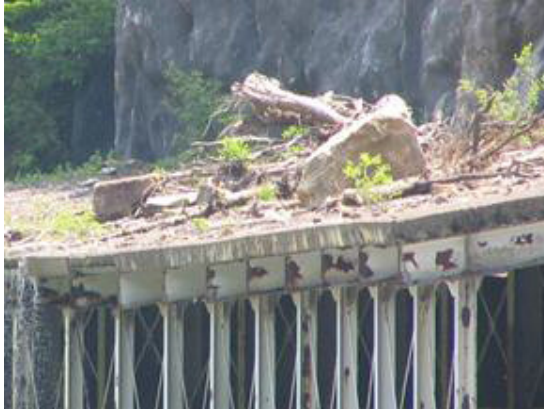
＜頂版上の落石＞

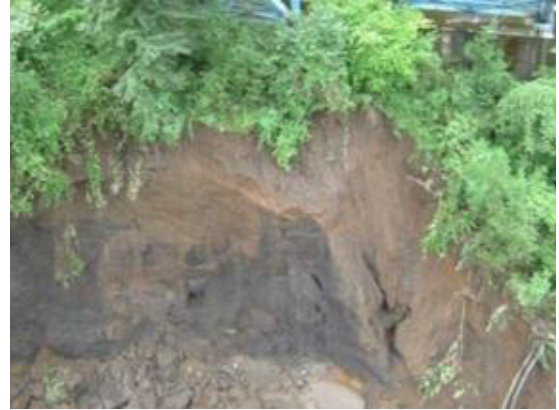
＜谷側地盤の流出＞

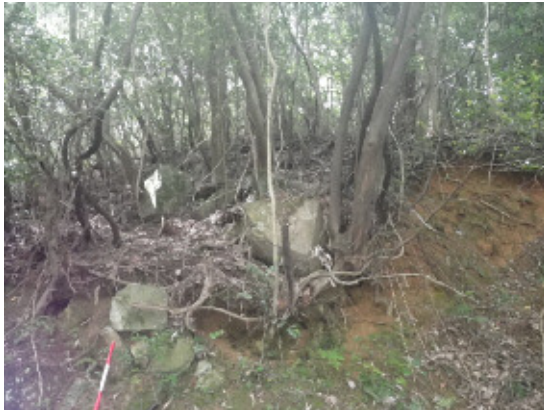
＜落石の可能性がある法面＞

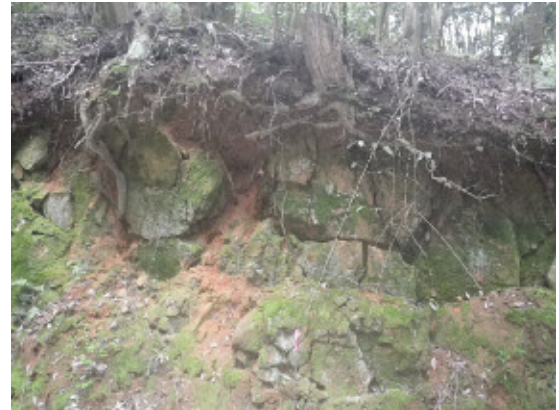
＜落石の可能性がある法面＞

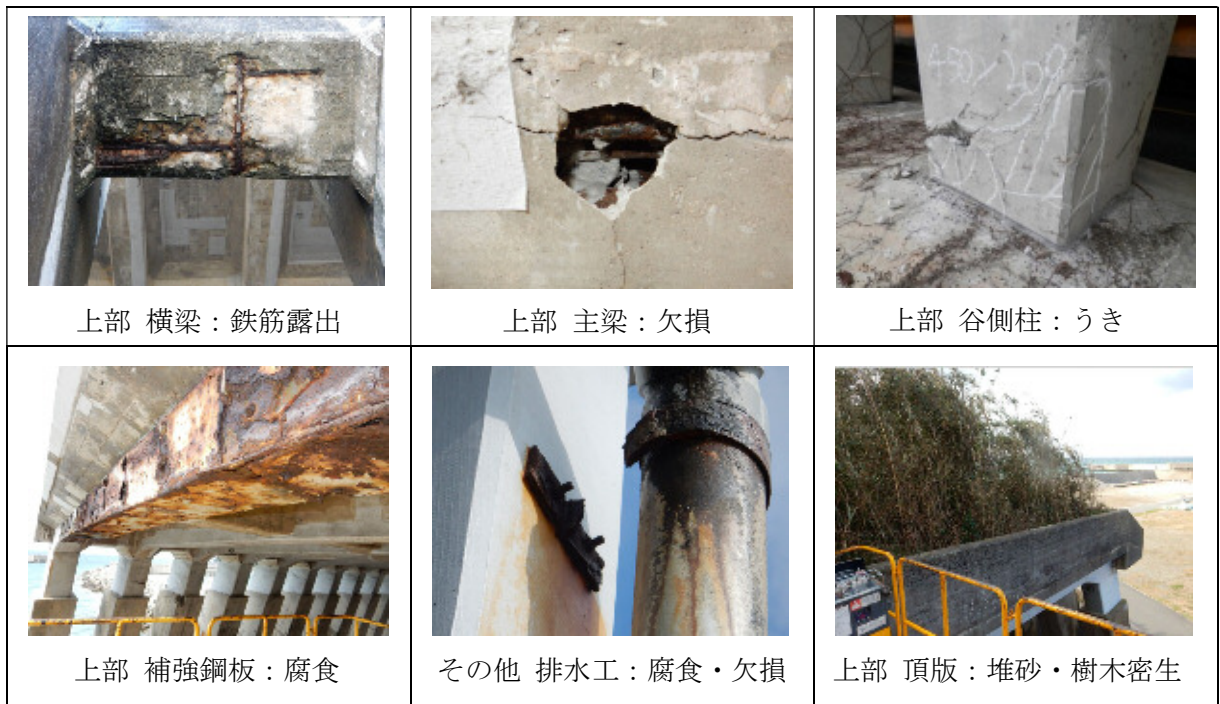
<主な損傷状況（コンクリート製シェッド）>

材料の種類	損傷の種類	主な対策工法
鋼部材	腐食、き裂、破断、変形・欠損、 摩耗、防食機能の劣化	塗装塗替え、当て板、表面保護工、 部材取替え
コンクリート部材	ひびわれ、漏水・遊離石灰、 うき、剥離・鉄筋露出、欠損	注入工、充填工、断面修復工、 表面保護工
その他 (緩衝材、排水工等)	漏水・滞水、変形・欠損	漏水対策、部材取替え
	頂版上の土砂堆積・落石等	堆積土砂等の撤去、緩衝材取替え等

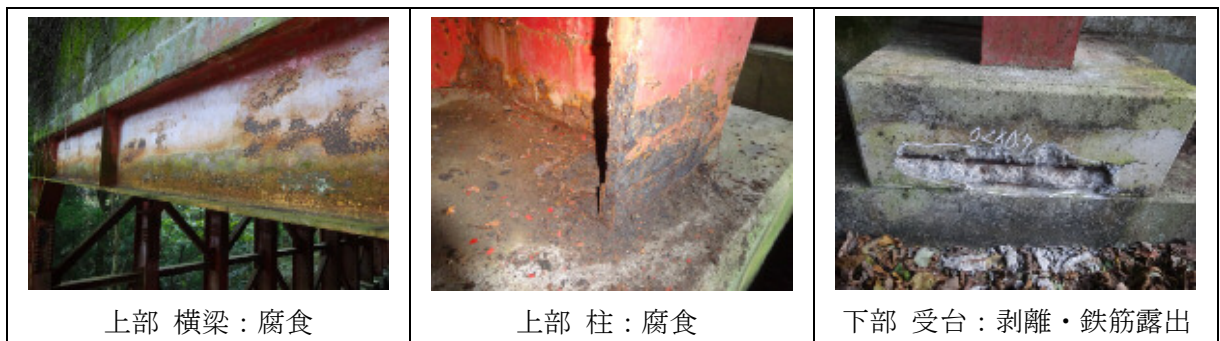
<主な損傷状況（鋼製シェッド）>
