**徳山導水路改良工事  
事故検証報告書**

**平成29年3月**

**山口県企業局**

平成28年11月16日正午頃、下松市大字下谷地内で施工中の徳山導水路改良工事において、トンネル底部（インバート）の断面補修作業中に、トンネル内で補修作業を行っていた作業員8名と、様子を見るために入坑した1名が一酸化炭素中毒で負傷されるという事故が発生しました。

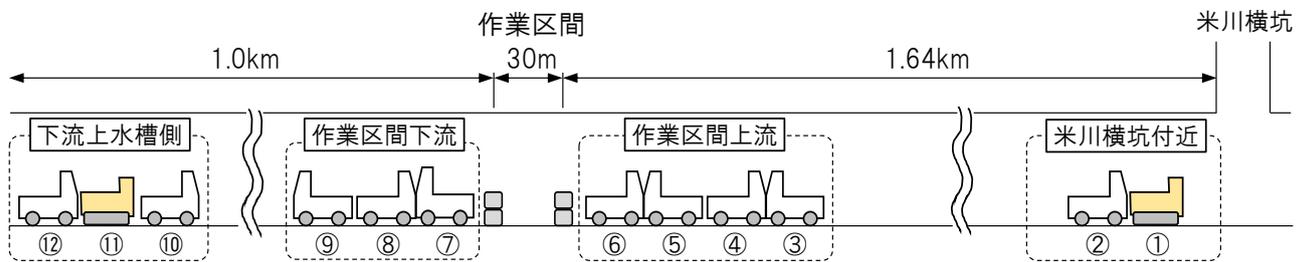
図-2.1 車両配置図

調査項目	調査結果
車両配置	<ul style="list-style-type: none"> <li>・車両の配置を確認した。ただし一部の車両は救急作業に使用されたため事故発生時から移動されていた。</li> <li>・事故発生箇所は米川横坑から1.64km下流で、事故当時の作業箇所の延長は30mであった。</li> </ul>
酸素濃度等の観測 (調査当日)	<ul style="list-style-type: none"> <li>・平均風速は0.37m/sで、風向は下流から上流であった。</li> <li>・酸素濃度は約21%であった。</li> <li>・一酸化炭素濃度は0ppmであった。</li> </ul>
搬入機材・機種	<ul style="list-style-type: none"> <li>・米川横坑付近、作業区間上流、作業区間、作業区間下流、上水槽付近それぞれにおいて搬入機材・機種を確認した。</li> </ul>
コンクリート取壊し状況	<ul style="list-style-type: none"> <li>・コンクリート取壊し厚さを確認した結果、5cmであった。</li> <li>・コンクリート取壊し後の覆工厚は20cmであり、土地改良事業計画設計基準における最小巻厚10cmが確保されており、通水において問題ないことを確認した。</li> </ul>

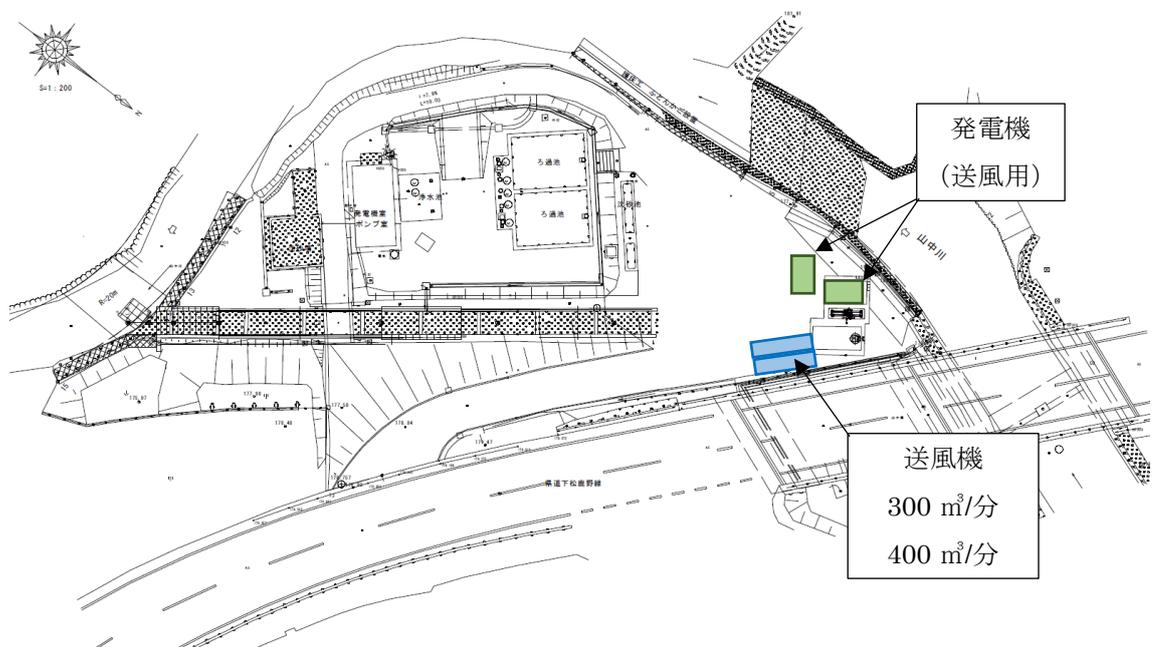
図 2.5 換気設備配置図 (米川横坑)

当時稼働していた送風機（300m<sup>3</sup>/分）は、計算上においては作業中の必要換気量（291m<sup>3</sup>/分）及び移動時の必要換気量（174m<sup>3</sup>/分）を満足しているが、漏風などがあることを見込めば、当時の換気能力は、余裕がない状態であったと考えられる。

事故当日は、坑外に300m<sup>3</sup>/分と400m<sup>3</sup>/分の2台の排気式の送風機を設置していたが、作業時には300m<sup>3</sup>/分の送風機1台のみを稼働させていた。送風機は、作業前に稼働させ、入坑している。換気設備の配置状況は図2.5のとおりであった。

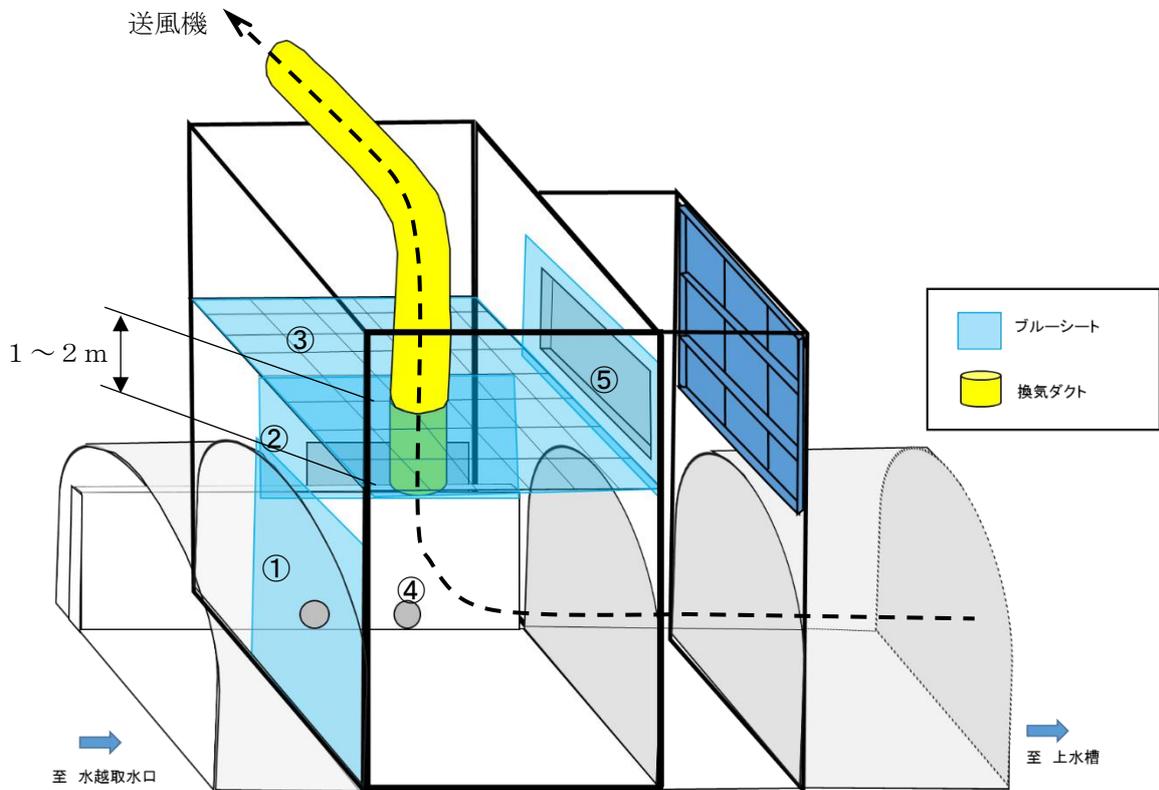
図 2.6 米川横坑坑口イメージ図

立坑中段グレーチング部から下向きに1～2 m程度垂らす

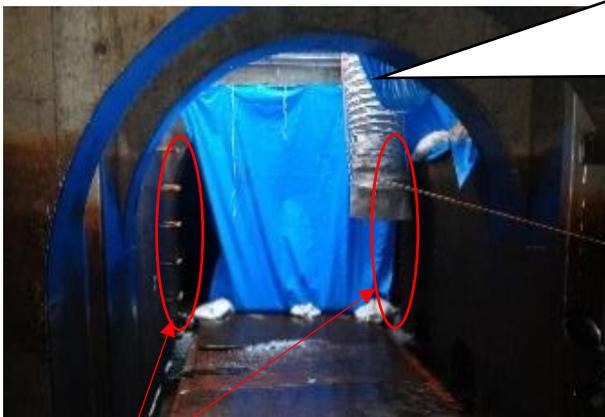
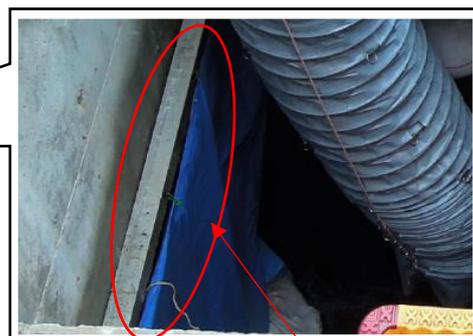
写真-2.27 ①上流側トンネル断面目張り状況

・ブルーシートと側壁は密着しておらず、隙間あり

・ブルーシート上部に隙間あり

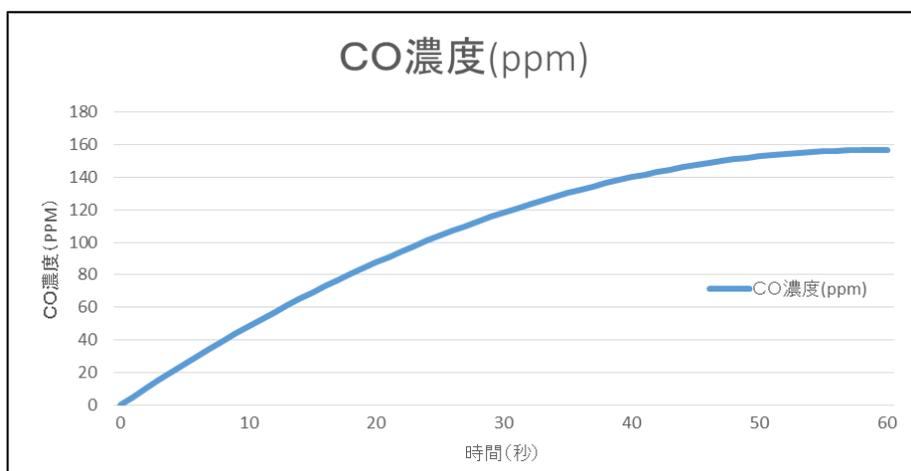
図 3.6 対象空間における一酸化炭素濃度の推移（換気効果100%）

9時に作業開始してから事故発生の 11時30分頃までに 2時間30分が経過しているが、

160 ppmは、軽度の中毒症状が起きる程度より低い値である。

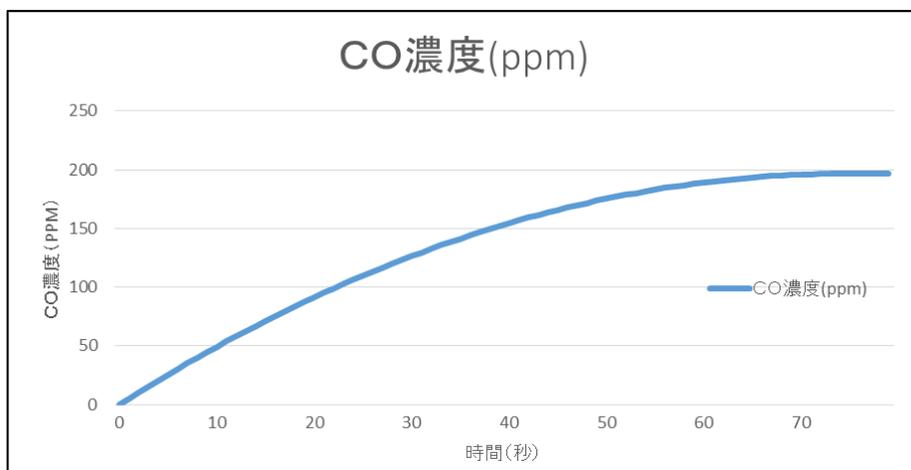
図 3.7 対象空間における一酸化炭素濃度の推移（換気効果80%）

対象空間における一酸化炭素濃度の変化は下図のとおりとなり、一酸化炭素濃度は約200ppm程度に上昇した。

200ppmは、2時間30分の経過により軽度の中毒症状が起きる程度である。

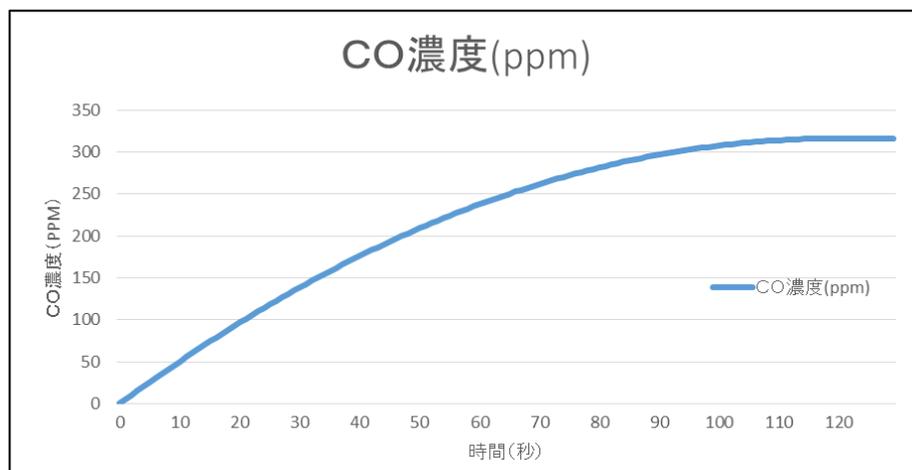
図 3.8 対象空間における一酸化炭素濃度の推移 (換気効果50%)

対象空間における一酸化炭素濃度の変化は下図のとおりとなり、一酸化炭素濃度は約320ppm程度に上昇した。

320ppmは、2時間30分の経過により軽度の中毒症状が起きる程度である。

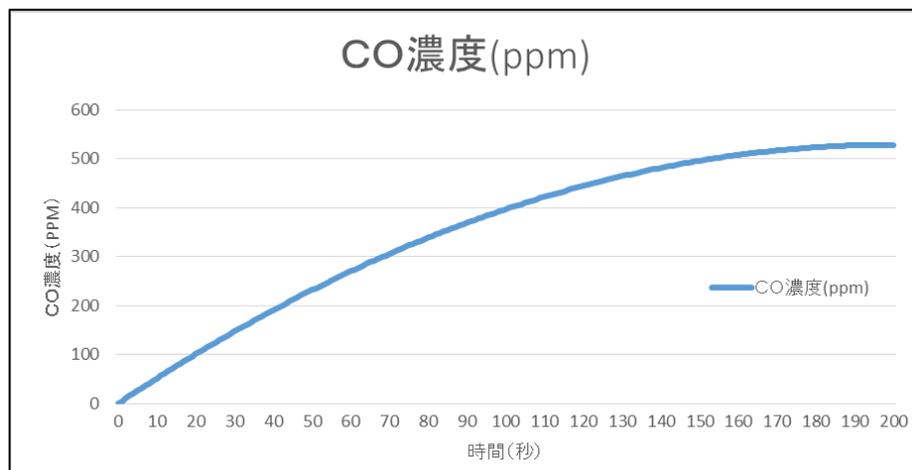
図 3.9 対象空間における一酸化炭素濃度の推移 (換気効果30%)

対象空間における一酸化炭素濃度の変化は下図のとおりとなり、一酸化炭素濃度は約530ppm程度に上昇した。

530ppmは、2時間30分の経過により頭痛などや重度の中毒症状が起きる程度である。

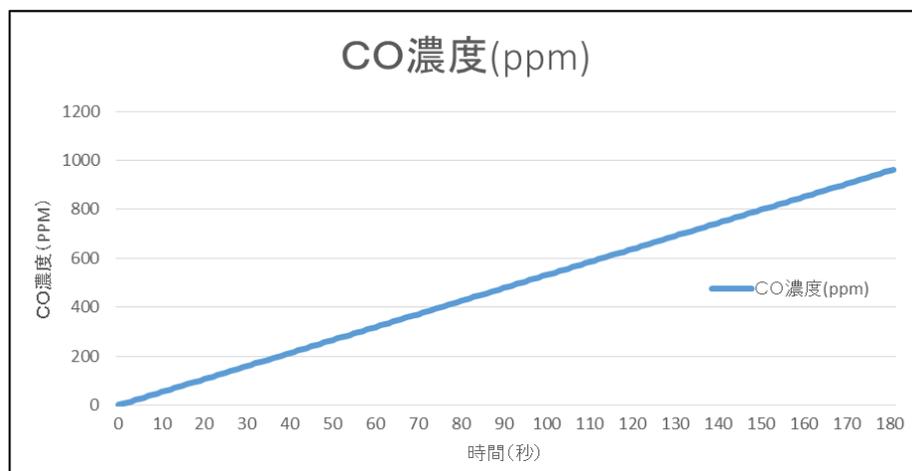
図 3.10 対象空間における一酸化炭素濃度の推移（換気効果 0%）

対象空間における一酸化炭素濃度の変化は下図のとおりとなり、一酸化炭素濃度は3分間で約960ppm程度に一気に上昇する。ただし、これは対象空間内で閉め切られた状態の場合であって、実際は一酸化炭素が対象空間より外に拡大していくことから、これ

より下回るものと想定される。
