上関大橋復旧検討会議（第2回）の開催状況について

令和2年12月 道路整備課

上関大橋の「損傷原因」及び「主桁端部の固定化工事」について

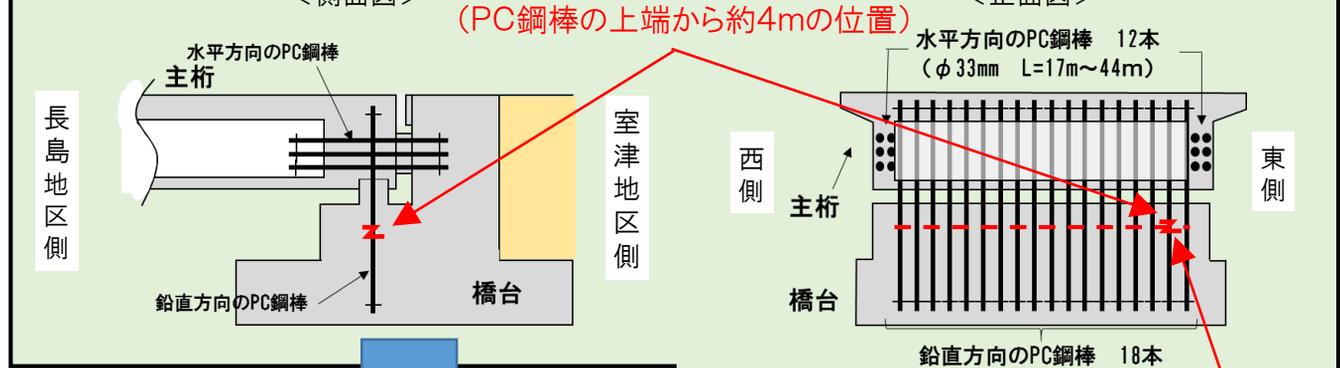
損傷原因

- ・鉛直方向のPC鋼棒の破断が一部確認されたこと、桁がほぼ均等に浮き上がっていることから、全ての鉛直方向のPC鋼棒が機能しなくなったことも段差発生メカニズムの一因と考えられる。
- ・鉛直方向のPC鋼棒を引き続き調査するとともに、水平方向PC鋼棒や橋台のコンクリートの状態についても、調査の実施に努める。

PC鋼棒の1本の破断を確認
(PC鋼棒の上端から約4mの位置)

水平方向のPC鋼棒 12本
(φ33mm L=17m~44m)

鉛直方向のPC鋼棒 18本
(φ33mm L=8.3m)

東側2番目の1本が破断したと推定
