(2) 本復旧対策について

1) 段差発生事象の整理

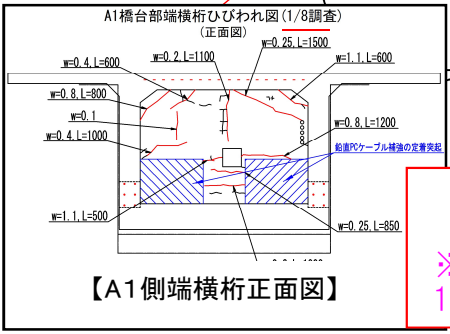
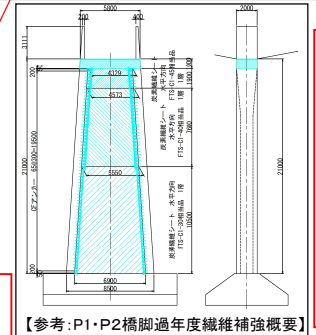
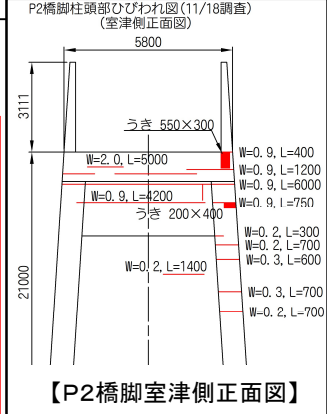
P1橋脚
目立った損傷なし

上部工箱桁内
目立った変状なし

P2橋脚柱頭部
室津側面に最大幅
2mm、長さ5mの水平
方向のひびわれあり
※H29点検時は橋脚
全体
でひびわれなし

A1側端横桁
ひびわれ
※H29点検、12/1,12/22、
1/8の目視調査で変化なし

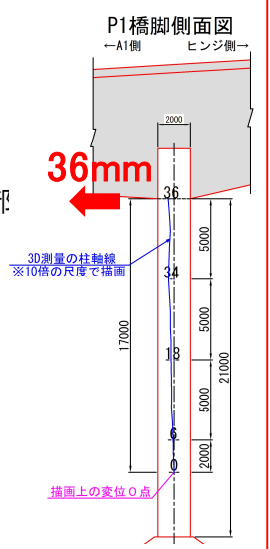
P1橋脚変形

- ◆概ねS字形状
- ◆最大変形は柱頭部付近

※水平変位量は
測量を実施できた
柱頭部下方17mを
変形のゼロ点として
整理したもの。

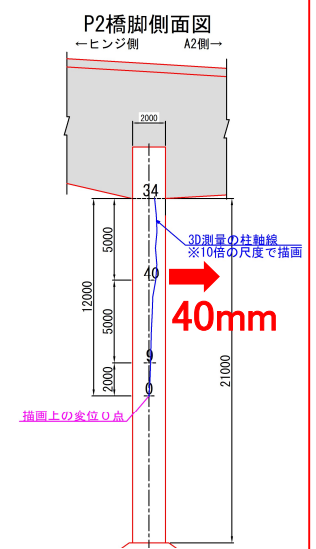
P2橋脚変形

- ◆概ねS字形状
- ◆最大変形は柱頭部より5m下付近

※水平変位量は
測量を実施できた
柱頭部下方12mを
変形のゼロ点として
整理したもの。

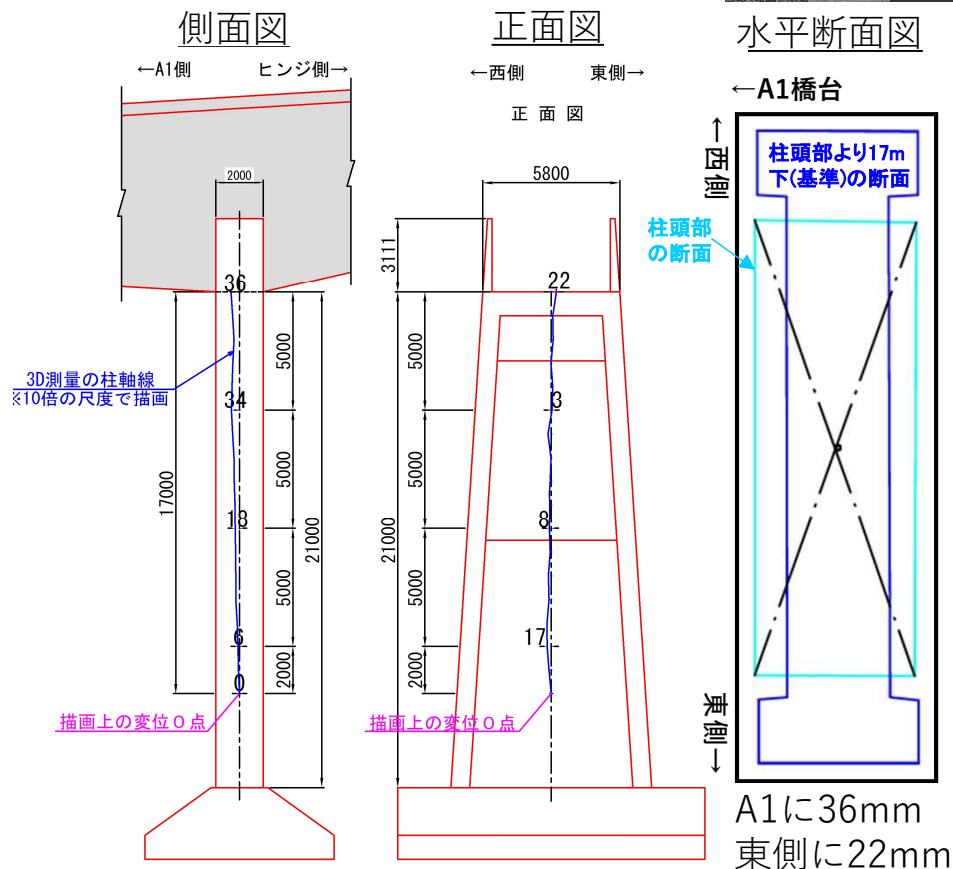
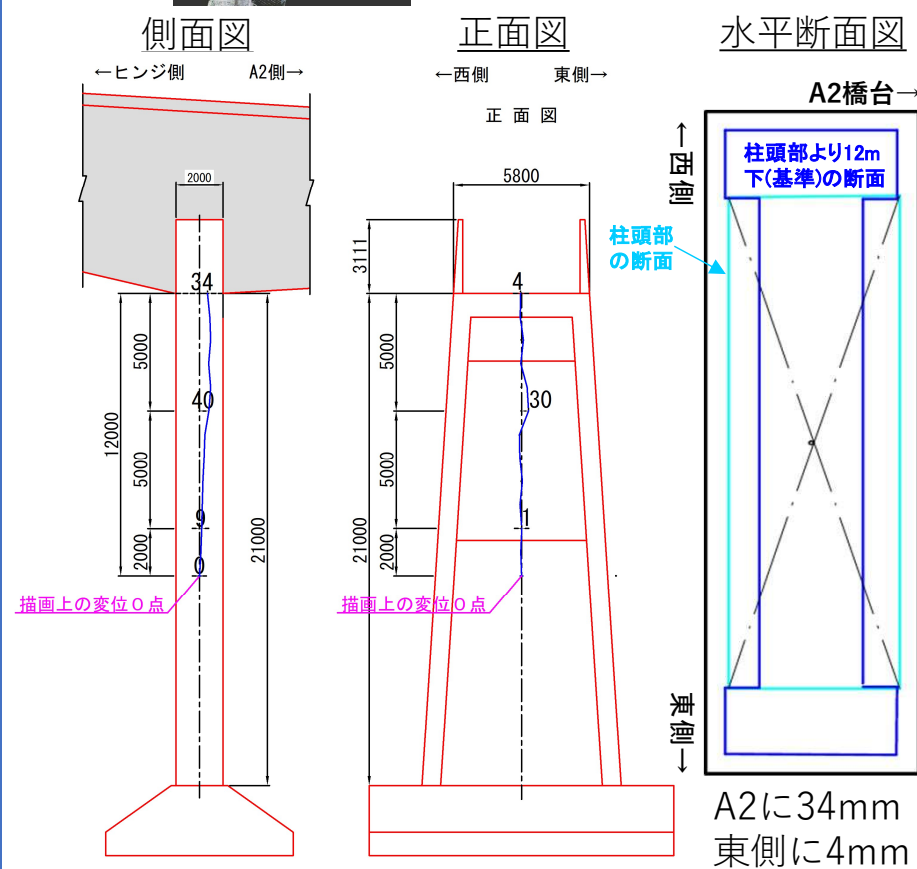
- ・橋軸方向はA1橋台側に概ねS形状で変形。
- ・直角方向は柱中間部は西側、柱頭部は東側に概ねS形状で変形

- ・橋軸方向はA2橋台側に概ねS形状で変形。
- ・直角方向は柱中間部で西側にはらむように概ねS形状で変形

※測量を実施できた柱頭部から17mをゼロ点として作図

※測量を実施できた柱頭部から12mをゼロ点として作図

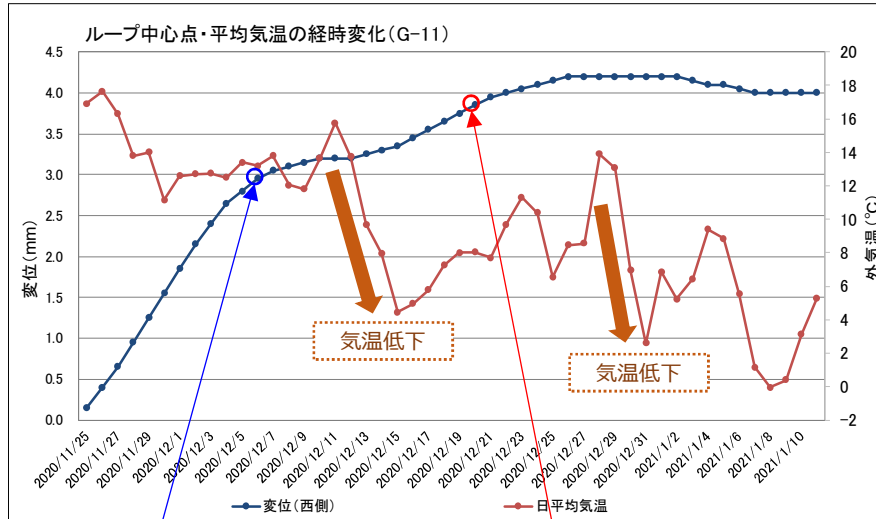
【A 2 橋台路面高：西側】

11/25~12/1までは温度低下による変位の上昇がみられたが、12/6、12/21以降は変位の上昇が抑えられていると推察される。

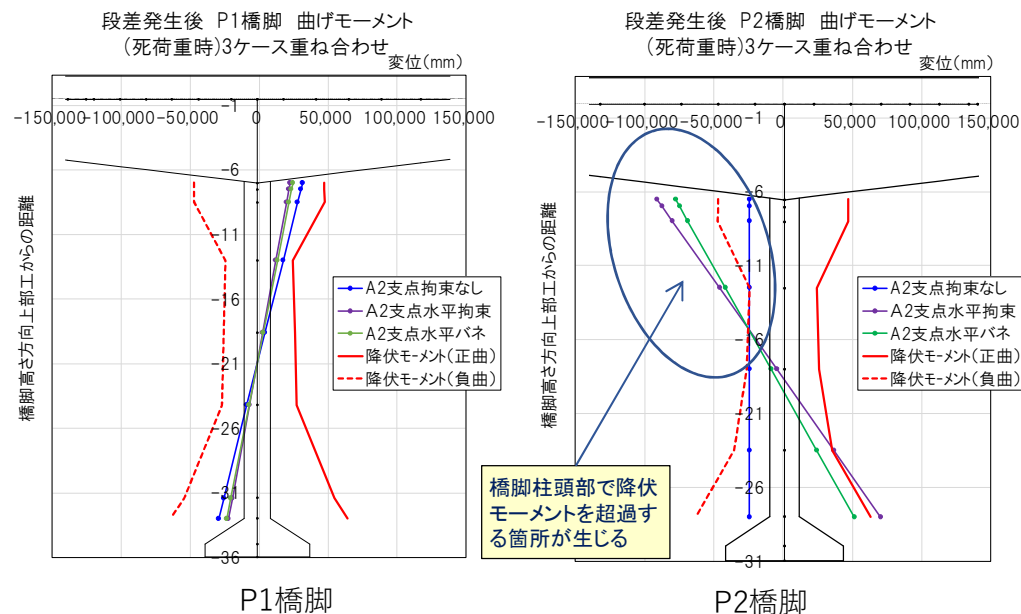
【各解析ケースでの橋脚のモーメント図】

- A2橋台の水平方向を拘束するケースおよびバネ拘束とするケースでは、**解析上P2橋脚柱頭部で降伏曲げモーメントを超過する**（現地調査でP2柱頭部にひび割れ幅最大2mmを確認）。
- 各解析ケースで、**A1橋台(主に上揚力)**および**中央ヒンジ部**の鉛直反力の増加が顕著。
- 段差発生時、A2橋台の水平方向を拘束またはバネ拘束としたケースでは、**A2支点部の水平力が大きく増加する**。

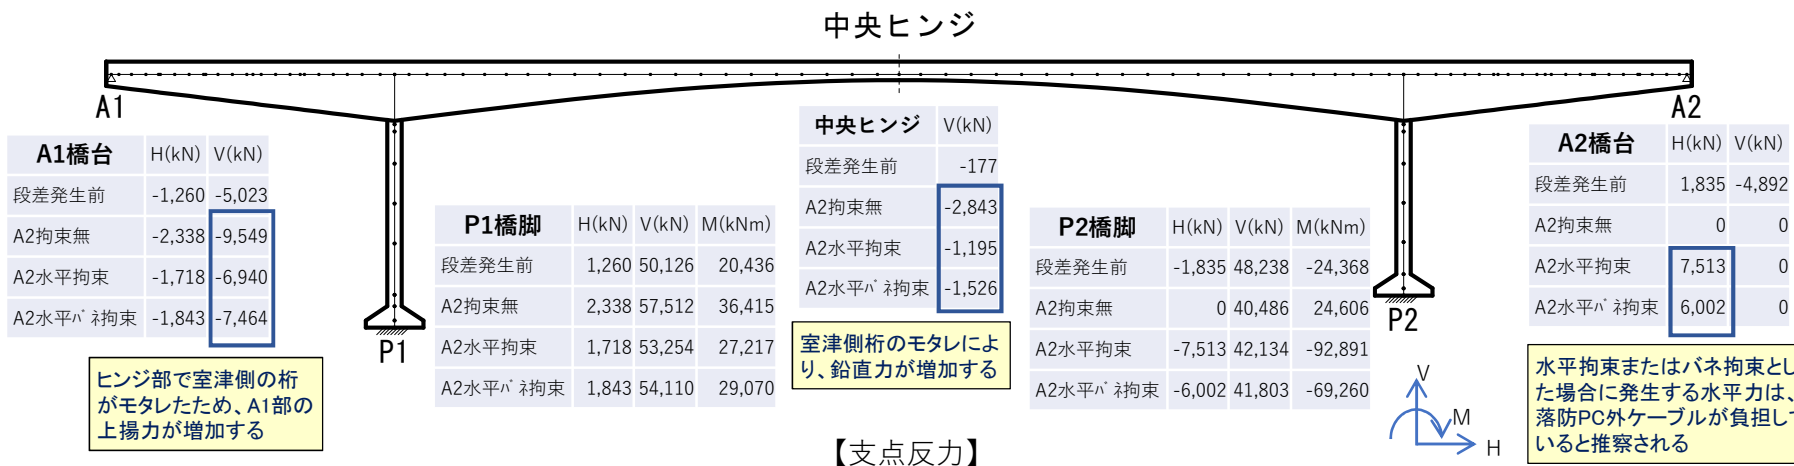
【支点反力】

水平拘束またはバネ拘束とした場合に発生する水平力は、落防PC外ケーブルが負担していると推察される

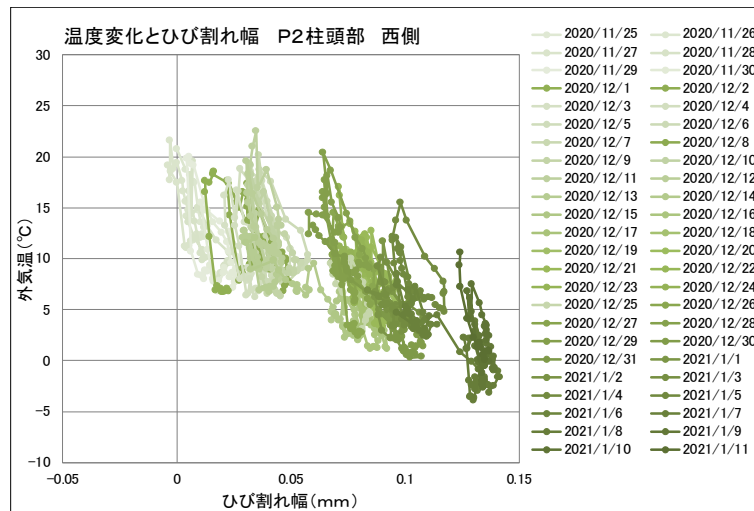
【P 2 橋脚柱頭部のひび割れ幅 開き：+】

②P2橋脚柱頭部のひび割れ幅

【理由】解析でP2橋脚柱頭部が降伏モーメントを超過するケースが確認された
 【監視項目】ひび割れ幅の経時変化(亀裂変位計(パイゲージ))

② P2橋脚
 【目的】柱頭部に生じた2mmの亀裂に対する補修・補強

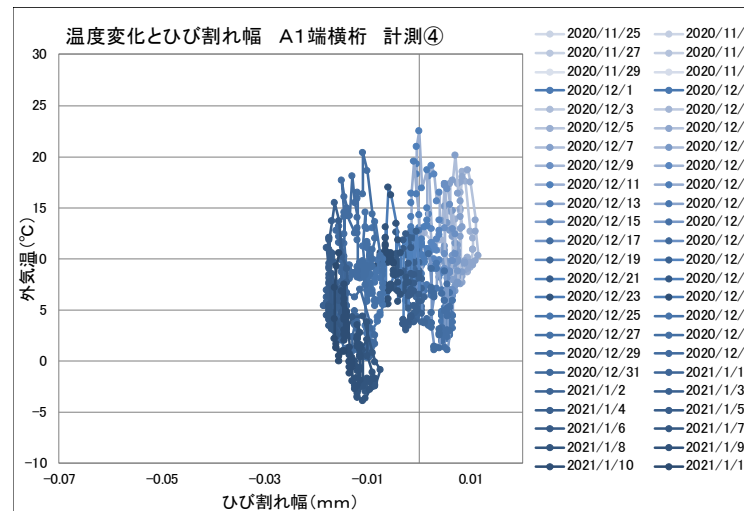
【A 1 橋台部端横桁のひび割れ幅 開き：+】

③A1橋台部端横桁のひび割れ幅

【理由】解析でA1橋台の負反力の増加が確認された
 【監視項目】ひび割れ幅の経時変化(亀裂変位計(パイゲージ))

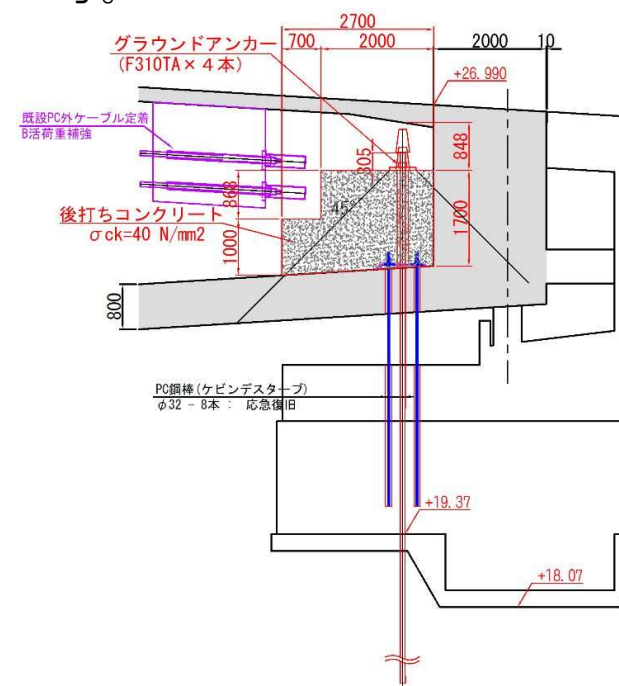
① A2橋台桁端部

【目的】既設PC鋼棒の失われた拘束力の復元

➤ グラウンドアンカーにて、桁の位置を元に戻すための張力に加え、活荷重に抵抗する鉛直拘束力を付与。

➤ 既設水平PC鋼棒の機能を補完する構造(水平支承の追加等)について検討。
