上関大橋復旧検討会議(第4回)

令和3年8月10日 (火)

1) 鉛直PC鋼棒の破断原因について

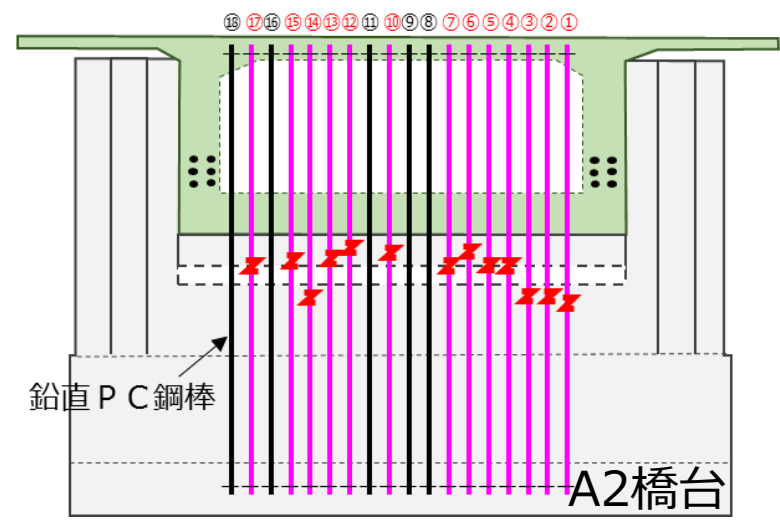
<正面図>

- ・全18本のうち13本の破断を確認
 - ・残る5本は超音波探傷試験により異状を確認
 - ・桁全体が均一に浮き上がっている
- ⇒全18本が破断していると推定

○赤色は目視により破断を確認した鉛直PC鋼棒(13本)

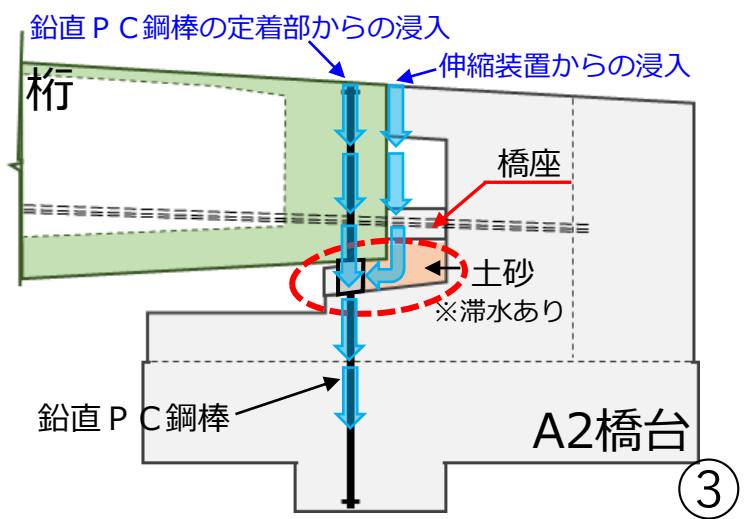
<側面図>

- ・鉛直PC鋼棒の防錆処理材が劣化・橋座部（土砂）に滞水あり
- ⇒雨水等が2つの経路で浸入したと推定
- ⇒橋座部は厳しい腐食環境

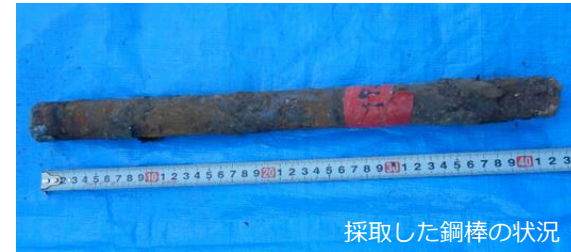
採取した鋼棒の状況

- 鋼棒全面に錆が発生していることを確認
⇒腐食による破断と推定
- 破断を確認した13本について、外縁の一点を起点に放射状の模様を確認
⇒全面的に腐食している中で、一部の減肉部（孔食と推定）を起点に、脆性破断した可能性があると推定

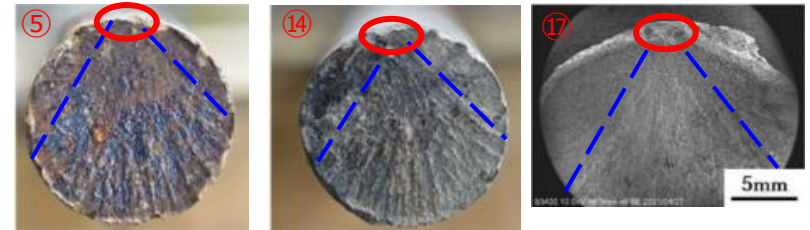
今回確認した破断面の観察結果

走査型電子顕微鏡（SEM）による破面観察

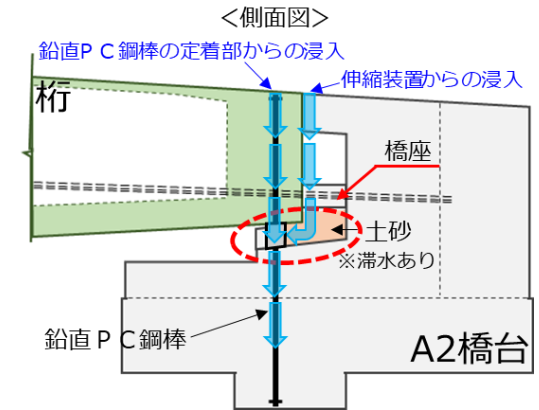
- 構造上重要な部材となる鉛直・水平PC鋼棒の状態や水の浸入状況が直接目視できない構造であった
- 橋座部は、浸入した水の処理（排水）ができない構造であった

- ・ 上下部接続部の鋼棒の腐食が進まないよう、止水・防水対策の実施を検討すること
- ・ 上部構造の落下等に対する致命的な事態を回避できるようバックアップ（フェールセーフ）構造・部材の設置を検討すること
- ・ 橋の安全性において、重要な引張材については、点検が確実にできる構造とするなど、設計段階から致命的な事態を回避するための配慮を検討すること
- ・ 架橋位置や設計条件等の特性を踏まえた適切な診断が行えるよう、橋ごとに、橋の各部の把握すべき情報や把握方法を検討し点検すること
- ・ 点検にあたっては、設計図書をはじめ、工事記録、点検結果、補修履歴等の記録を点検に携わる者で確実に共有すること

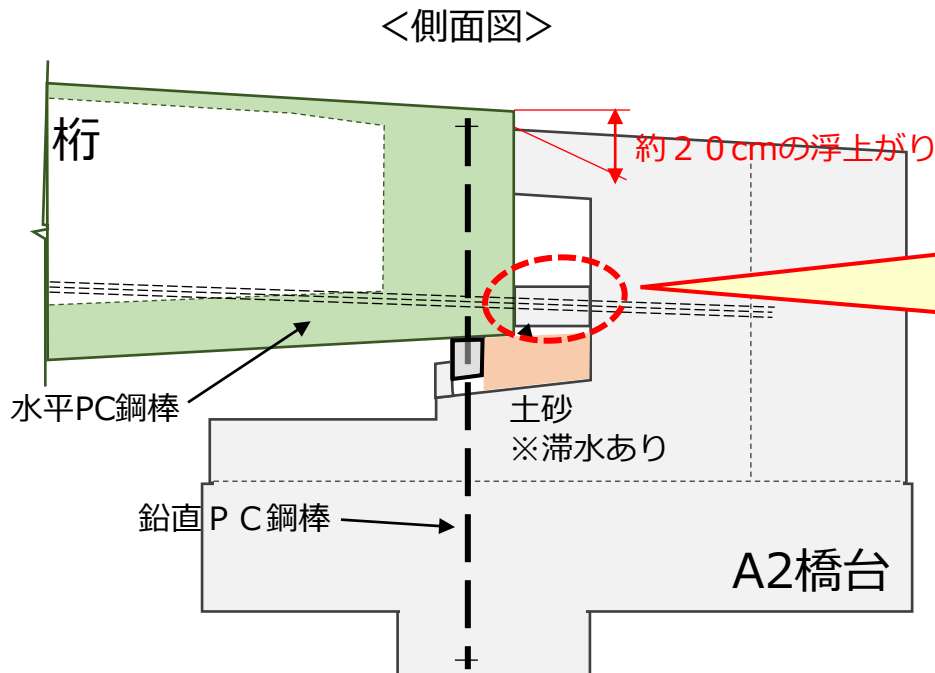
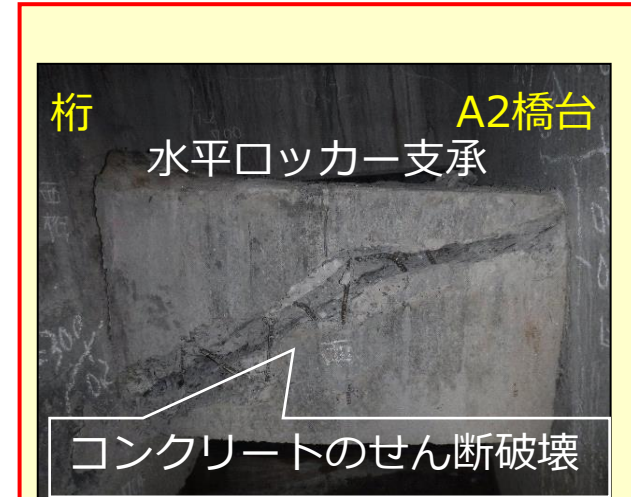
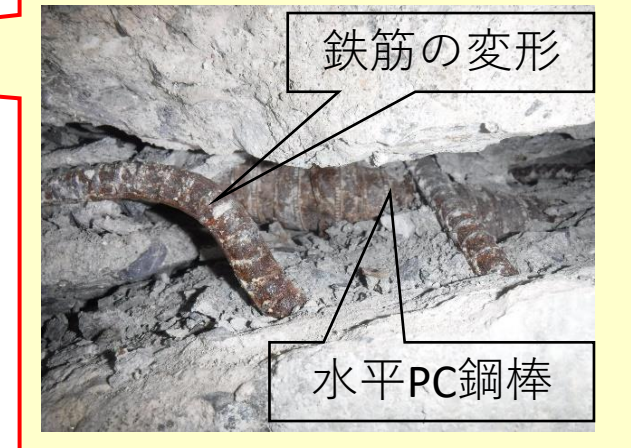
- ・水平PC鋼棒を覆うコンクリートのせん断破壊を確認
- ・コンクリート内部の鉄筋の変形を確認
⇒水平PC鋼棒に塑性変形が生じている可能性があると推定

- ・ 応力状態の不確実性を解消し、橋各部の安全性や信頼性を向上させるため、中央ヒンジ部の応力を開放するとともに可能な範囲で橋桁等の位置を是正すること
- ・ 桁位置の鉛直、水平方向の調整にあたっては、桁端部や中央ヒンジ部でできるような方法を検討すること
- ・ 応力の開放等を行ったのち、必要に応じて損傷した箇所等を補修すること
- ・ 今回の事案と同様の事態を防ぐため、新たに設置する部材については、維持管理の確実性や容易さを検討すること
- ・ 必要に応じて、モニタリング等の方法やバックアップ部材の設置を検討すること
