# 実構造物の調査結果から判明した 山口県の構造物群の品質改善

横浜国立大学  
コンクリート研究室  
指導教官 細田暁教授  
Yuto YOSHIDA 吉田悠人

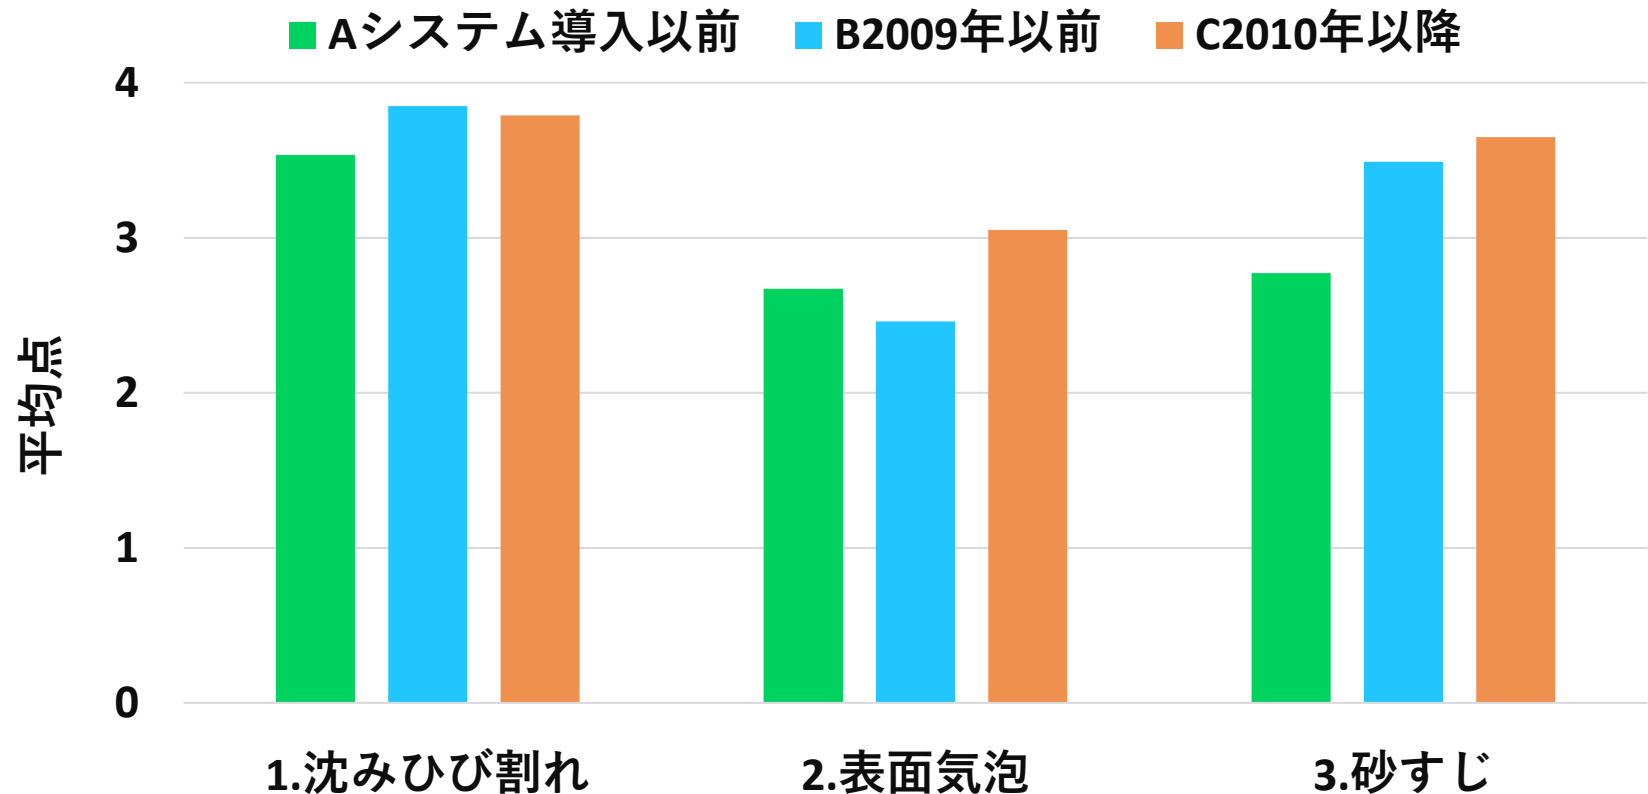
調査結果(目視評価法)

表層品質は導入前後だけでなく導入以降も改善している傾向が見られる

全項目平均点 **A 2.99点** **B 3.27点** **C 3.50点**

**A→Cにかけて表層品質は改善**

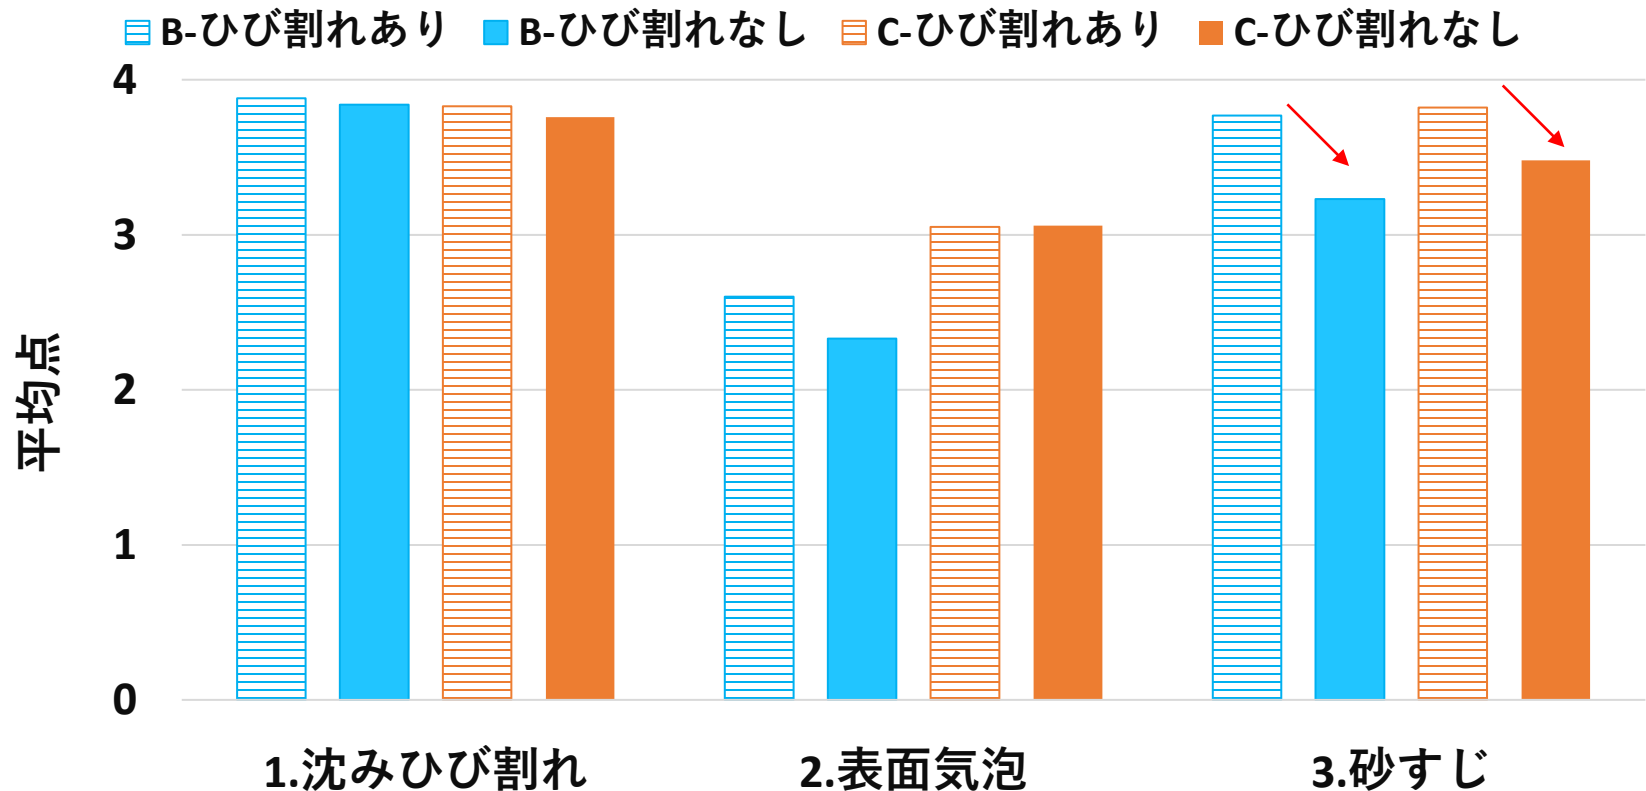
調査結果(目視評価法)

ひび割れの有無で比較するとひび割れありの方がひび割れなしよりも目視評価の得点が高くなる傾向があった

平均点 **B-ひび割れあり 3.42点**    **B-ひび割れなし 3.13点**  
**C-ひび割れあり 3.57点**    **C-ひび割れなし 3.43点**

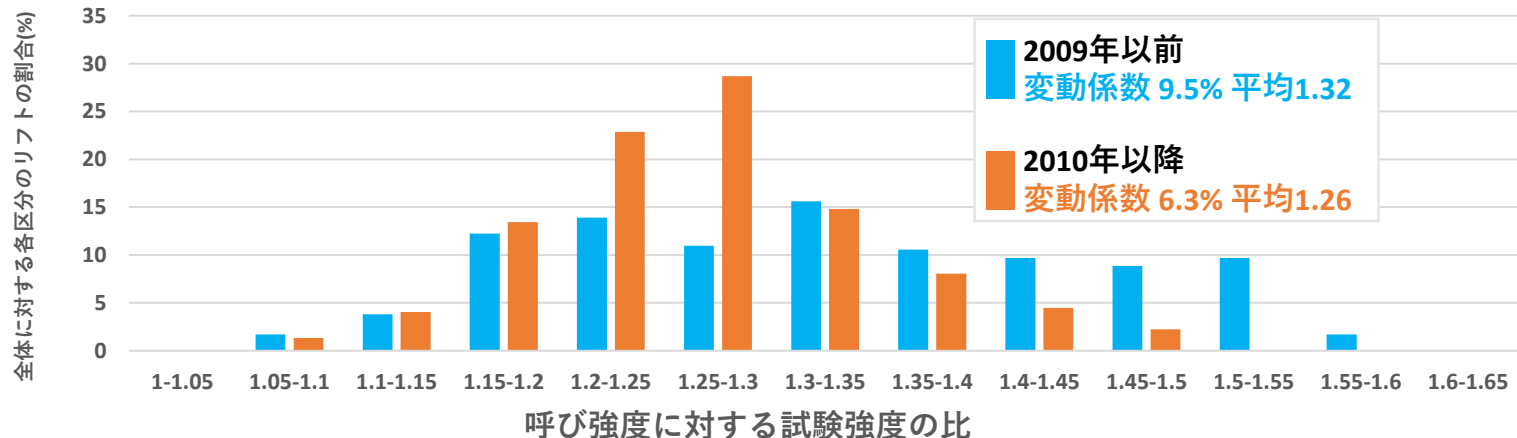
山口県の生コン工場から出荷された生コンクリートの強度比較

ひび割れが抑制されるようになった要因は、生コンクリートの圧縮強度が高くなったからではなく、構造物中の強度が向上したからではないか

A 導入前	B 2009年以前	C 2010年以降
テストハンマー試験で得られた 圧縮強度(N/mm <sup>2</sup> )の平均値	32.9	42.2	44.2
28日試験強度(N/mm <sup>2</sup> )の平均値	-	35.4	34.2
圧縮強度/試験強度	-	1.19	1.29
