山口システムとの邂逅 人生の転換

徳山工業高等専門学校
土木建築工学科 助教
温品達也

山口県造物の長期耐久性

■ 嘉川IC A1橋台

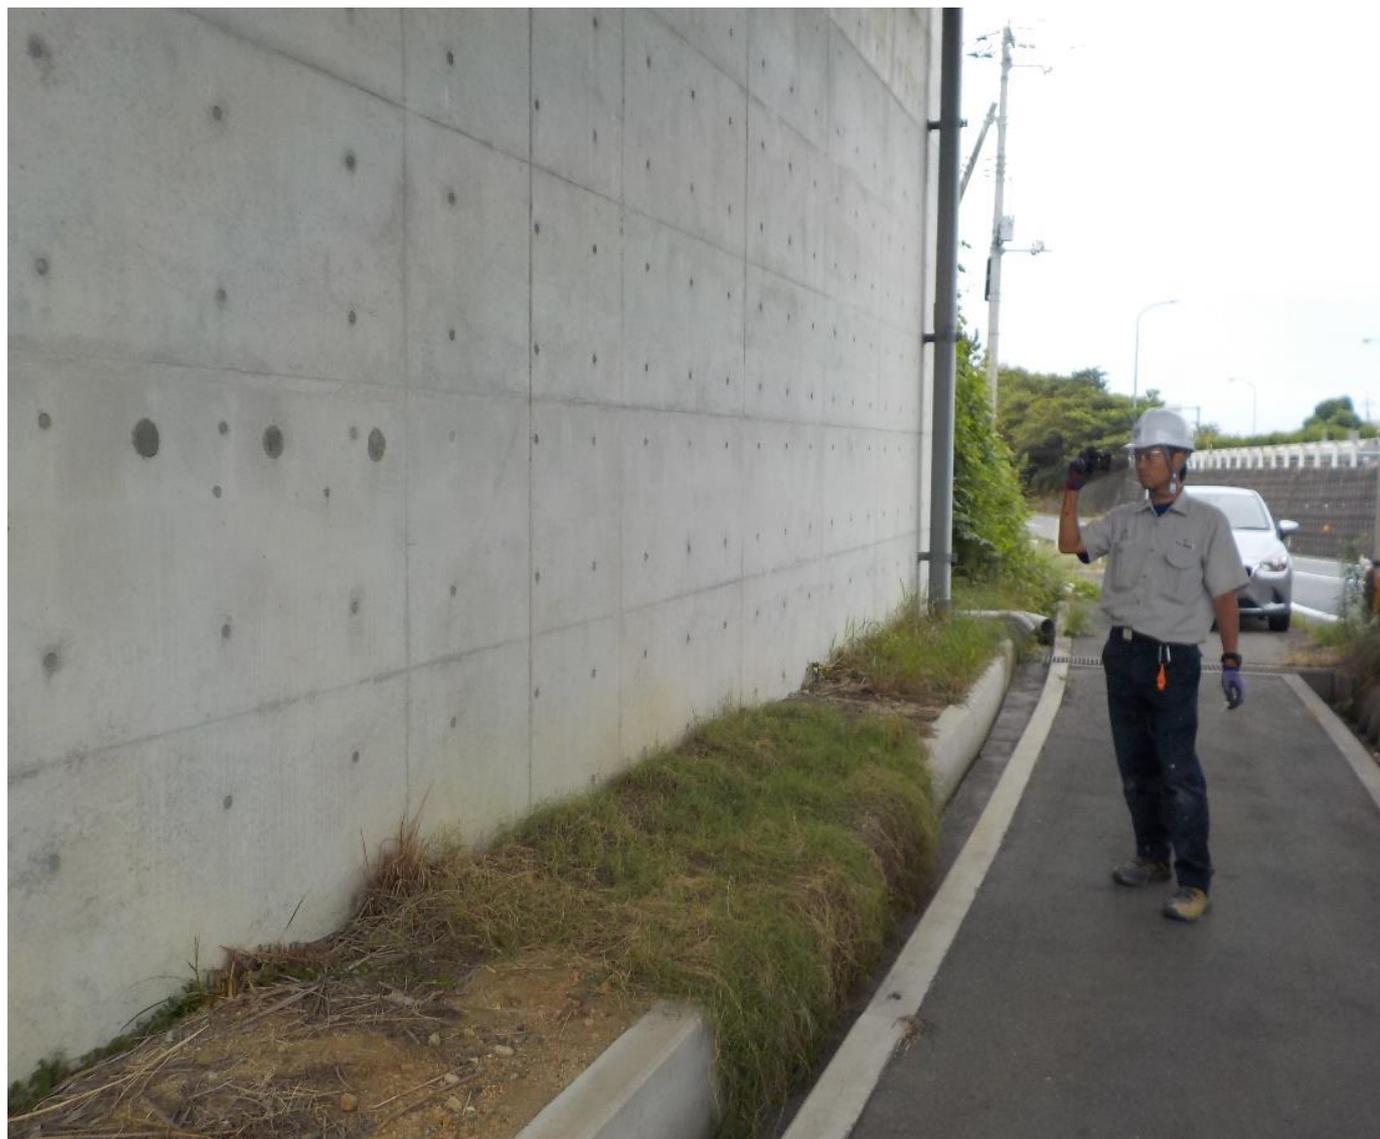
赤線はひび割れの分布

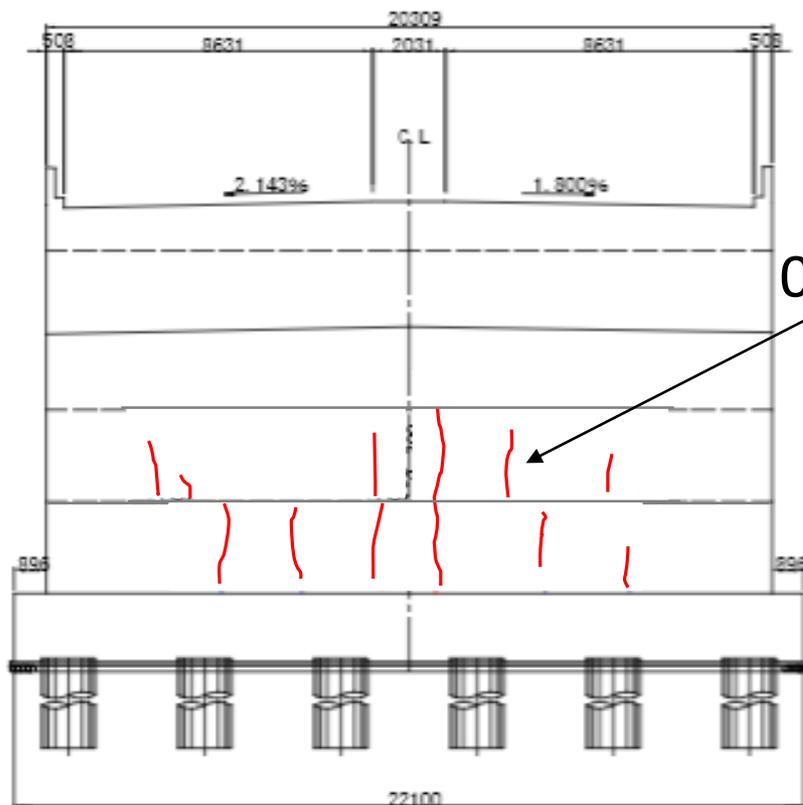
2007

0.10 → 0.20 mm

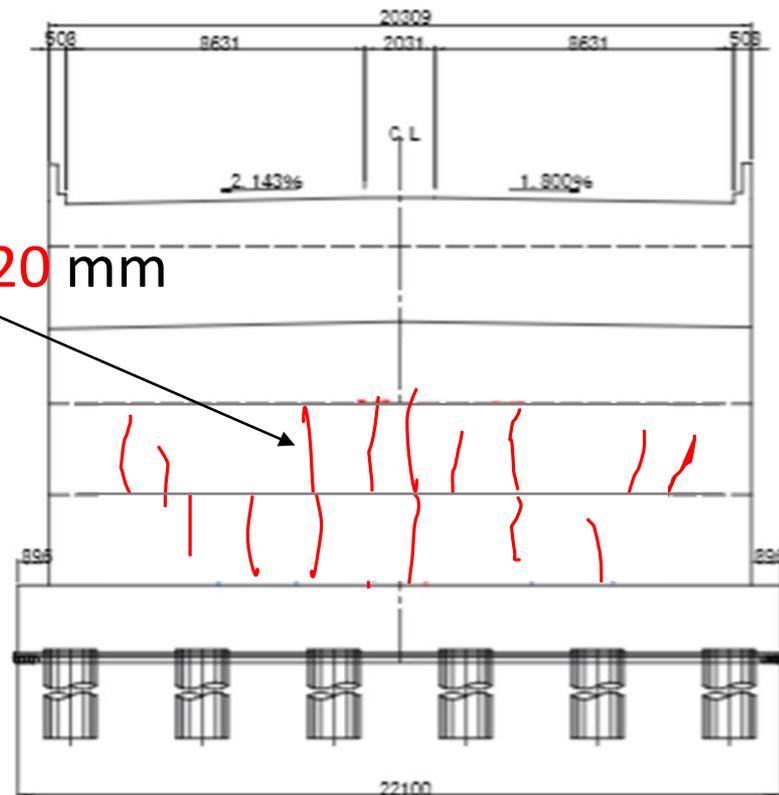
今回調査 2018

11年

2008年 ➤ $500 \times 0.10 = 50 \text{ mm}^2$

2018年 ➤ $2014 \times 0.30 = 604 \text{ mm}^2$

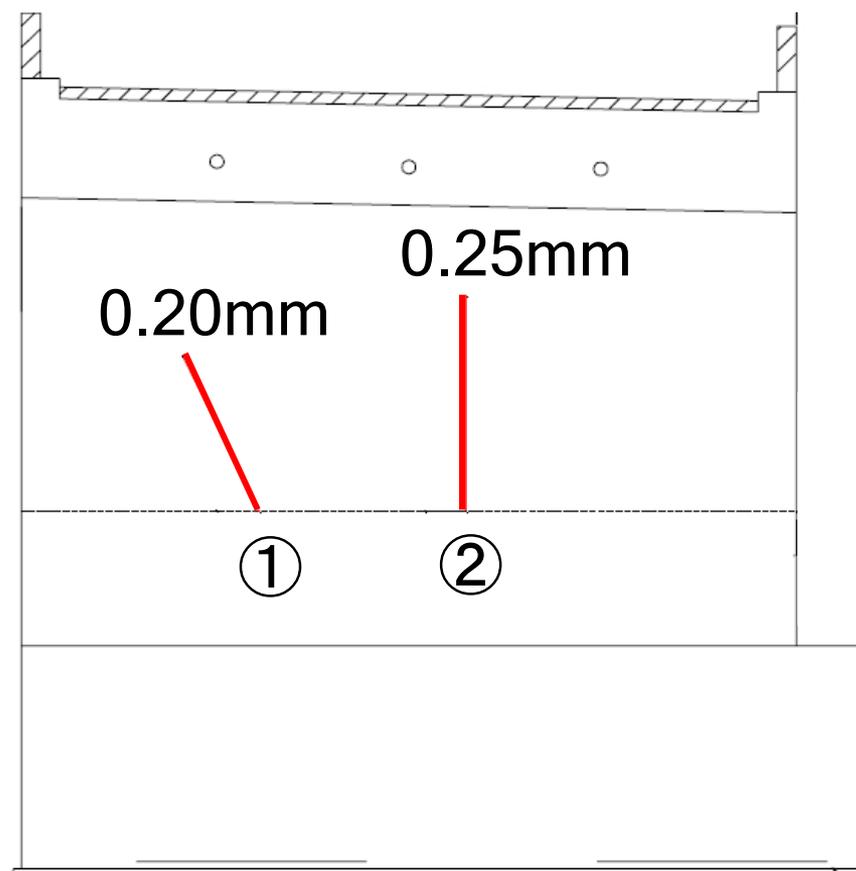
3リフトのひび割れは10年で進展なし
