品質確保の取組みと 現場研修から学んだこと

岩国土木建築事務所 工務第2課第2班 藤井 健弘

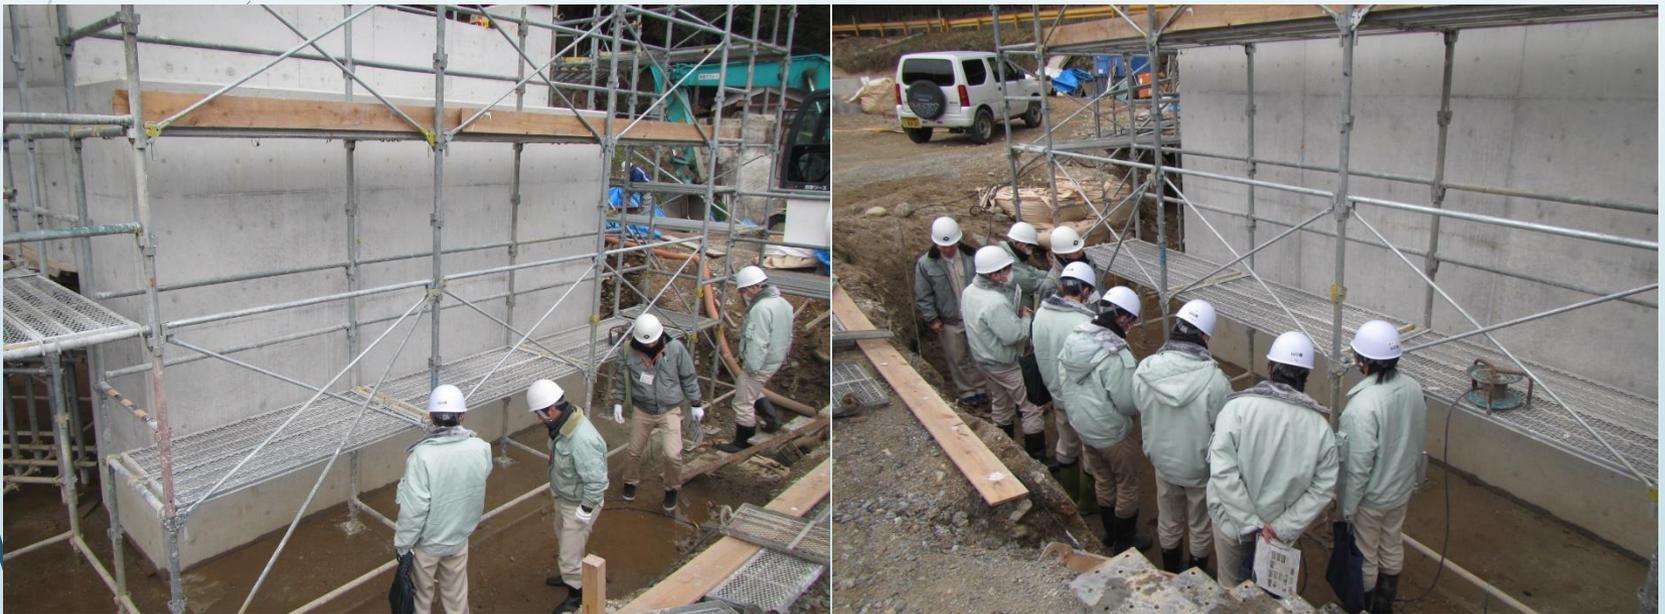
- 施工状況把握研修に参加した職員に積極的に来てもらった。
- 取組み前の既設構造物の目視評価も事前に行い比べてみた。
- 取組み前の既設構造物と比べて、高い評価をいただいた。

目視評価研修の様子

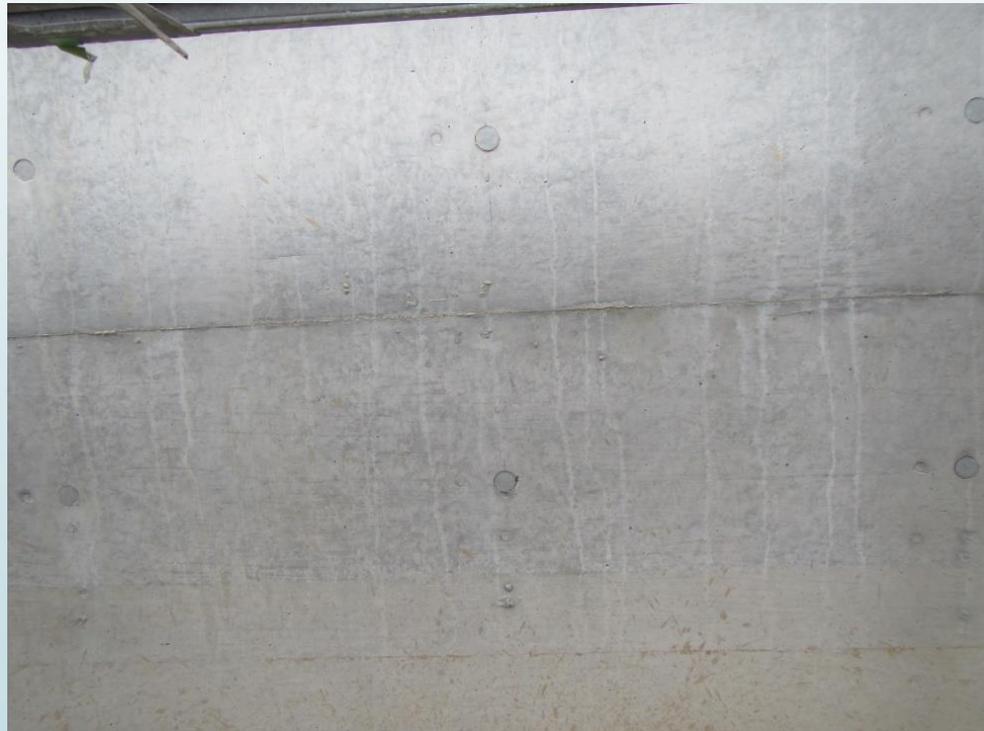
- ▶ 全般に、表面気泡、沈みひび割れ等の不具合が
少ない良好な仕上がりとなった。

たて壁表面の様子

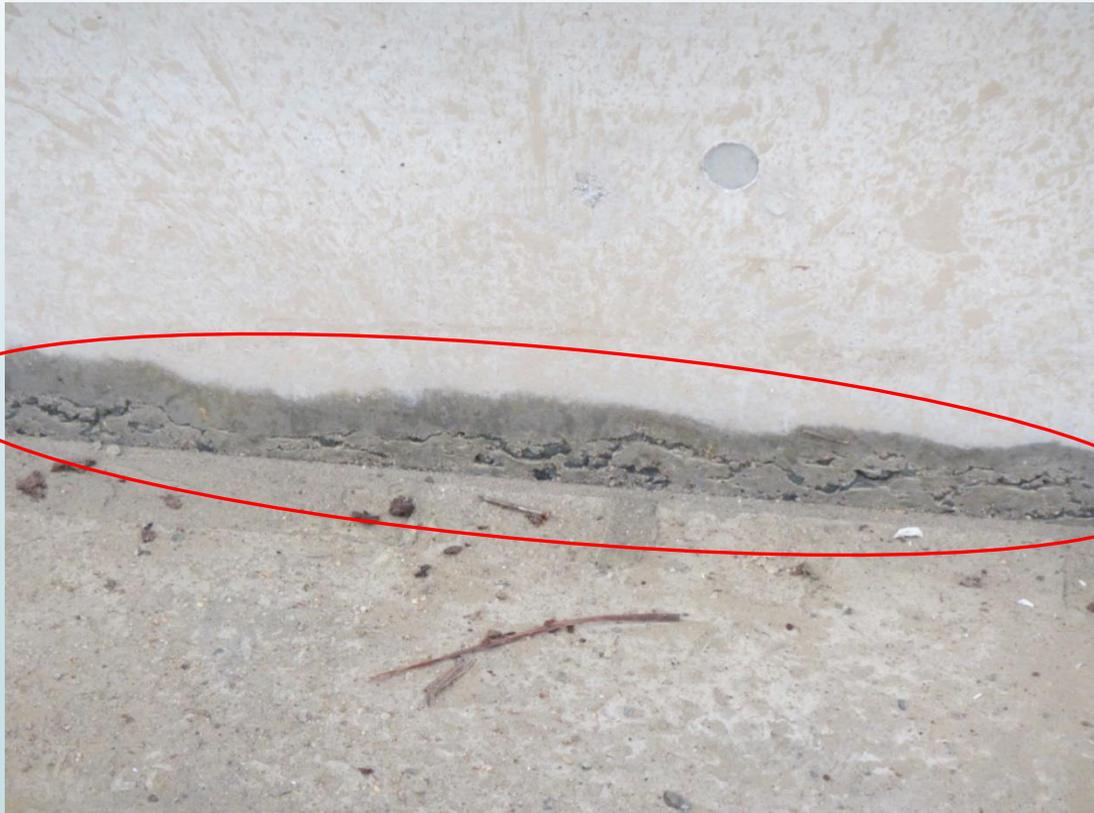
- ▶ リフト最下層にノロ漏れと思われる不具合が発生した。
