## 2.3.4. 平成 17 年度の調査

平成 15 年度の調査結果を受け、鉛直 PC 鋼棒の状態を把握するための調査が実施されている。

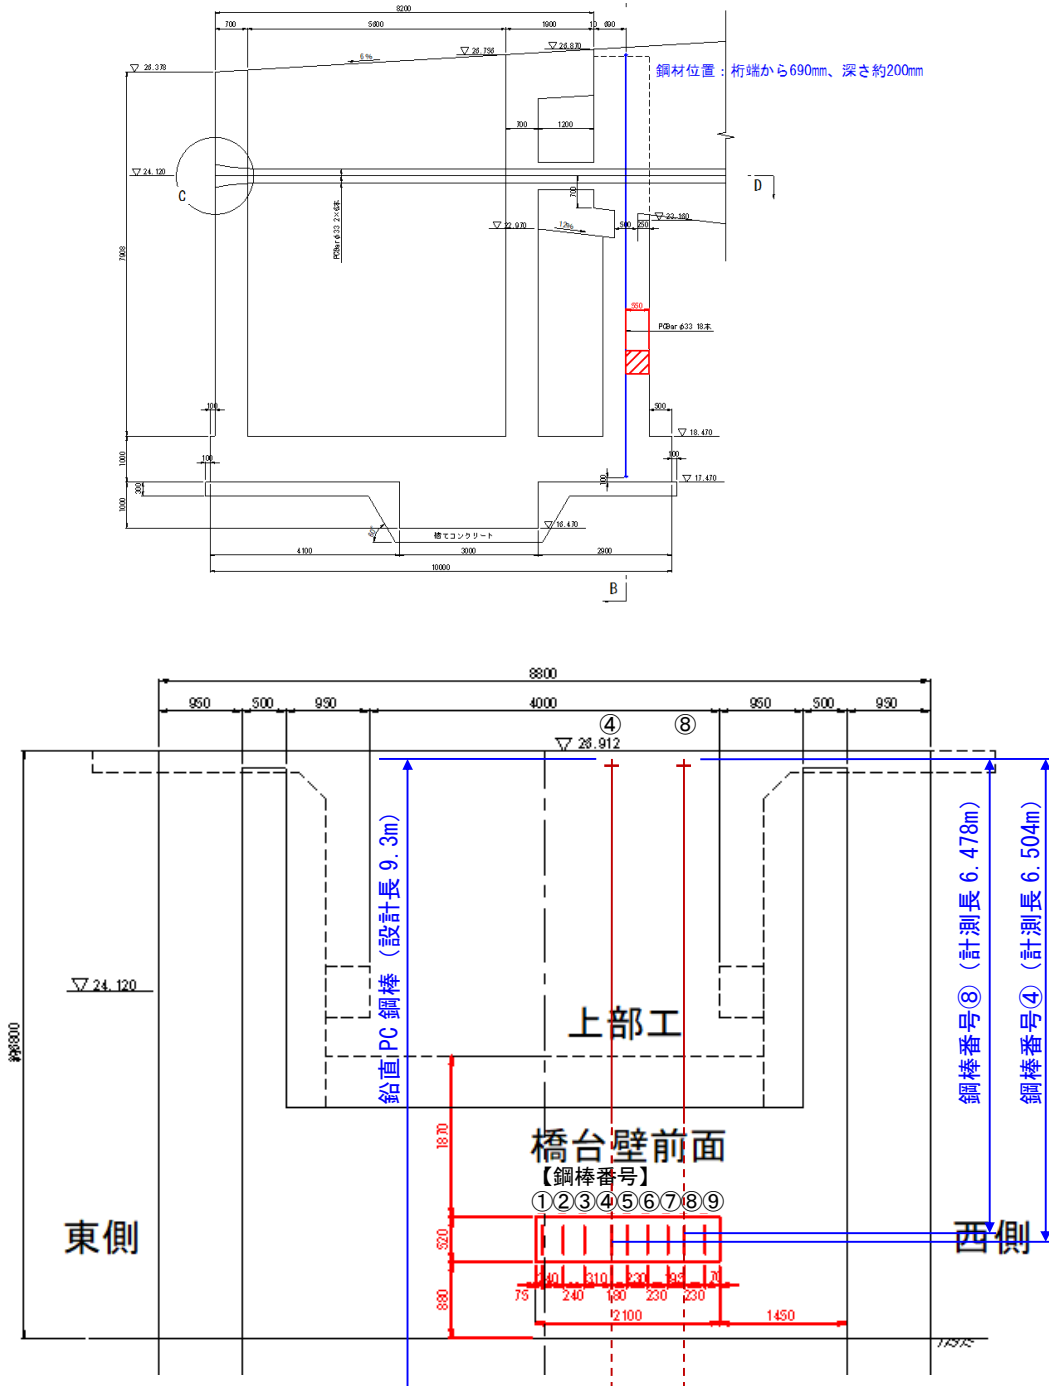
図 2.32 ウォータージェットによる A1 橋台縦壁のはつり位置・範囲

超音波探査試験において反射波の発生位置が設計長よりも上方であった鉛直 PC 鋼棒があったため、A1 橋台を対象に、鋼棒の状態を直接目視するための調査が行われた。調査では、西側の、鋼棒番号④及び⑧の鉛直 PC 鋼棒の反射波の発生位置に相当する断面位置で縦壁前面をはつっている (図 2.32 参照)。

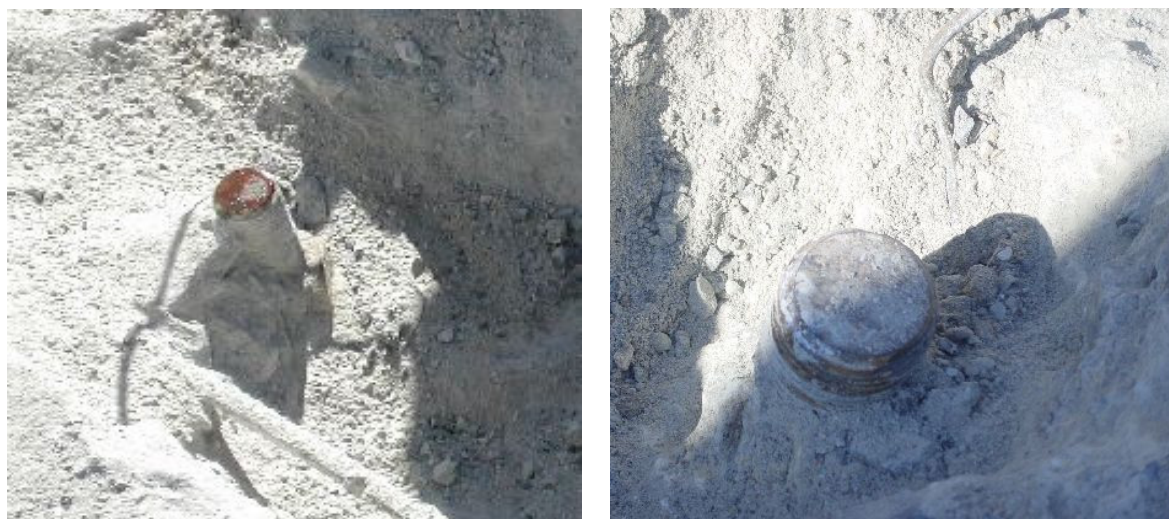
図 2.33 鉛直 PC 鋼棒頭部の状態

橋面からはつり出した鉛直 PC 鋼棒頭部の状態を図 2.33 に示す。鉛直 PC 鋼棒頭部にはネジ部が残り、鋼棒及び定着具（アンカーグロウケ）には腐食はみられない状態であった。

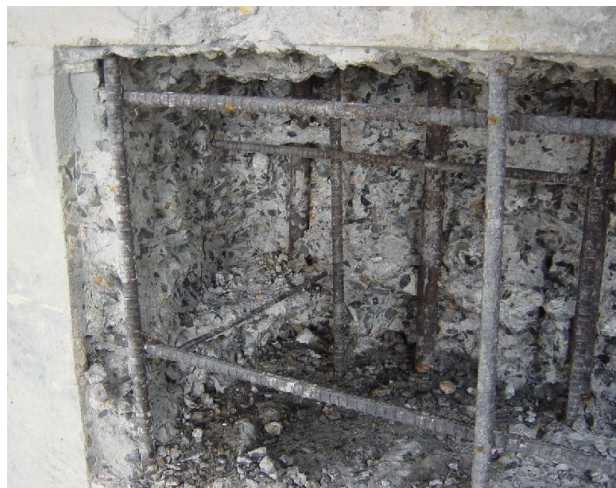
図 2.38 A1 橋台部縦壁鉄筋の状態

- ① はつった範囲では、鋼棒の破断、分離はみられなかった。
- ② 腐食の程度と反射波の位置の適合については、明確に確認できなかった。
- ③ 目視した 9 本の鉛直 PC 鋼棒のすべてで、腐食が全体的に拡がっていた。
- ④ 断面減少（径の減厚）がみられた。特に鋼棒番号②、⑤、⑧が顕著であった。
- ⑤ 鋼棒側面に沿ってコンクリート面に錆汁が付着していた。
- ⑥ 設計径 33mm からの減肉量は最大で 3.4mm であった（鋼棒⑧）。
- ⑦ 鋼棒側面に滑らかさがなかった。
- ⑧ 橋台本体の鉛直筋及び水平筋については、腐食がみられたものの、異形鉄筋のふしは完全に残っていた。

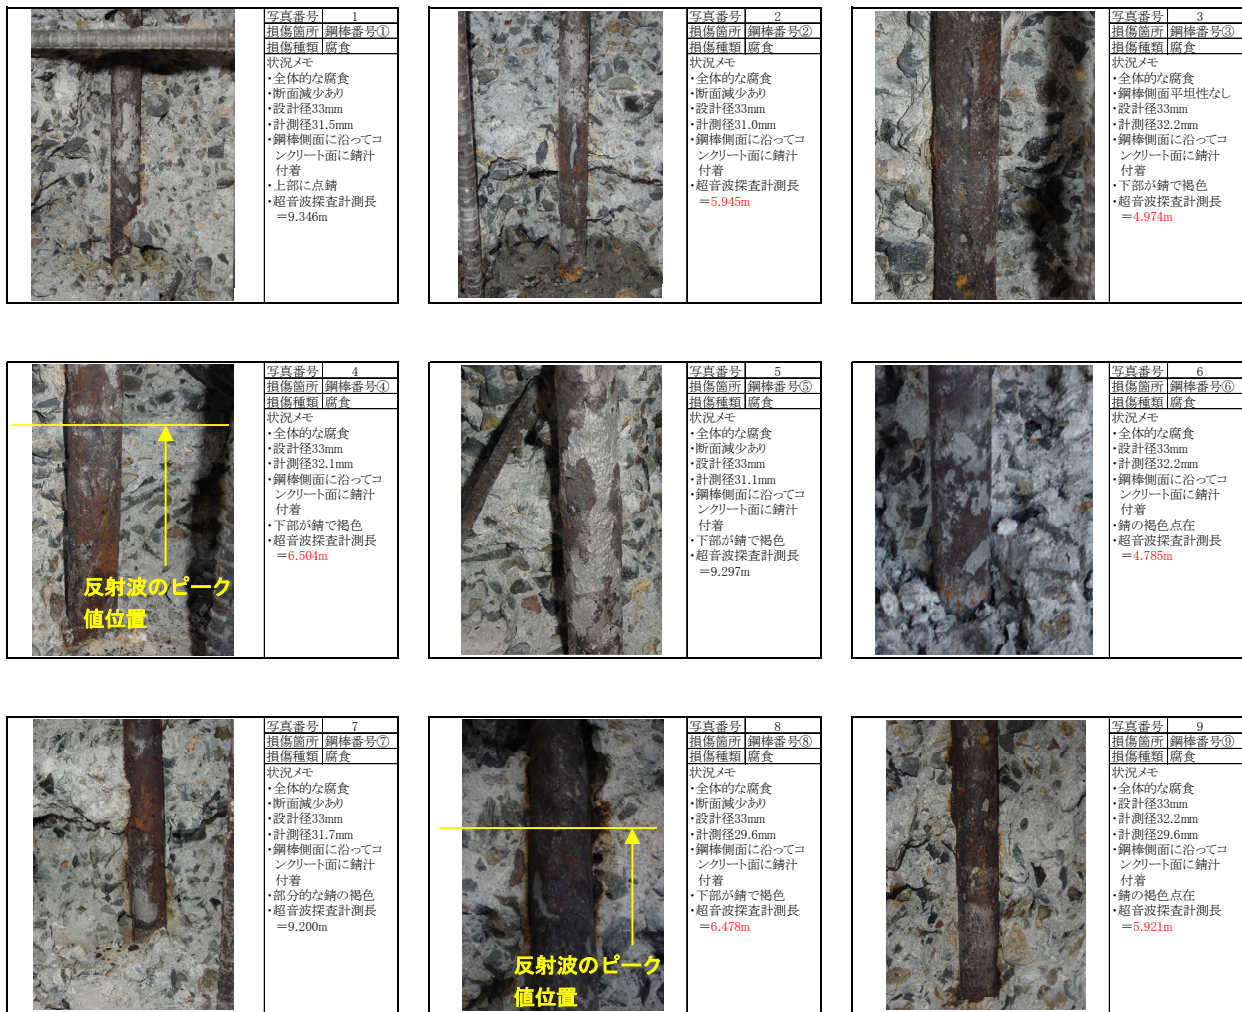
図 2.39 A1 橋台部の鉛直 PC 鋼棒の腐食状態

鋼材⑨	1) 腐食部が消失し、断面が減少している。 2) 鋼材側面に沿ってコンクリート面に錆汁が付着している。 3) 錆の褐色が点在している。 4) 計測長 5.921m	32.2	0.8	4.8
全鋼材共通の傾向		1) 腐食が全体的に拡がっている 2) 鋼材とコンクリートの間隙が水みちとなっている
