I . IX 平成 23 年度 定期点検調書抜粋（本編 2. 3. 6）

委託点検調査書(その1) 橋梁諸元と総合検査結果

上関大橋は、竣工後42年(昭和44年竣工)が経過した橋長220mのPC3径間連続有鉸ラーメン箱桁橋である。
 橋梁点検時、本橋は、上部構造の補強工事が実施中であり、箱桁内部の床版の繊維シート補強やPCケーブル定着部の設置がほぼ完了している状況であった。

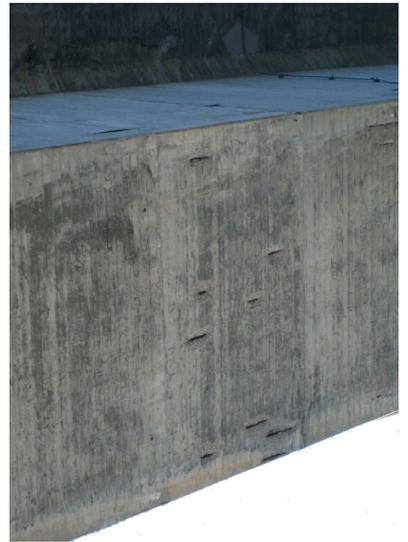
損傷状況
主桁下面の鉄筋露出

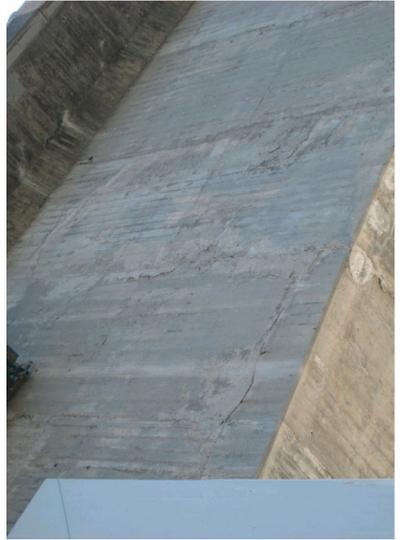
損傷状況
主桁側面のうき

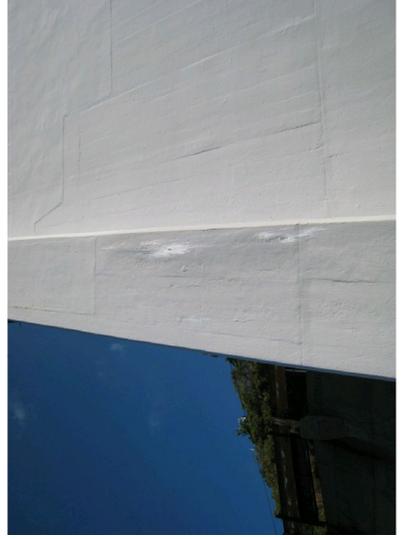
損傷状況
表面被覆工のうき(再劣化)
P2橋脚

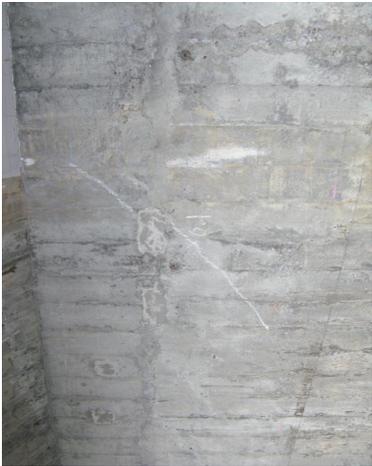
点検調書(その6) 損傷写真		径間番号		1		径間 分割番号		1		
フリガナ 橋梁名	カミノセオオハン 上関大橋	路線名		主要地方道 光上関線		管轄		柳井土木建築事務所 大島分室		
所在地	自 上関町長島 至	距離標		自	km +	m	橋梁ID		41580	
	至			至	km +	m	調査更新年月日		平成23年6月30日	
写真番号	13	径間番号	1	撮影年月日	2011/5/23		径間番号	1	撮影年月日	2011/5/23
部材名	主桁	部位	側面 支間1/4部	主桁	メモ		側面	支間1/4部	メモ	
損傷の種類	ひびわれ	損傷程度	c	剥離・鉄筋露出	⑥ひびわれ-c(中小)パターンその他		損傷の種類	d	鉄筋が露出しているが、鉄筋の腐食は軽微である。

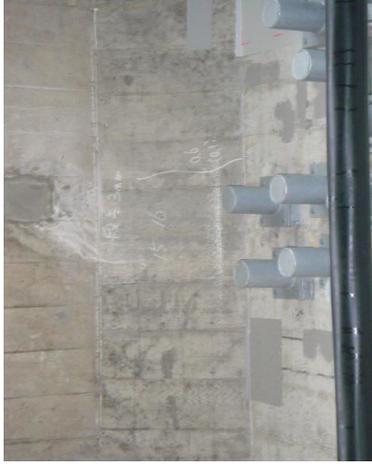
ひびわれ幅0.1mm未満、ひびわれ最小間隔:0.5m以上のひびわれが見られる。

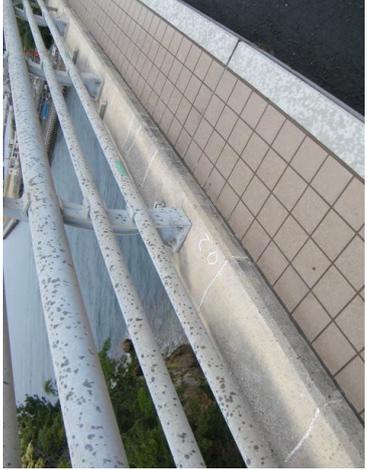
⑤防食機能の劣化-c(分類1) 防護柵天端部の横ビームに、局所的な防食機能の劣化が見られる

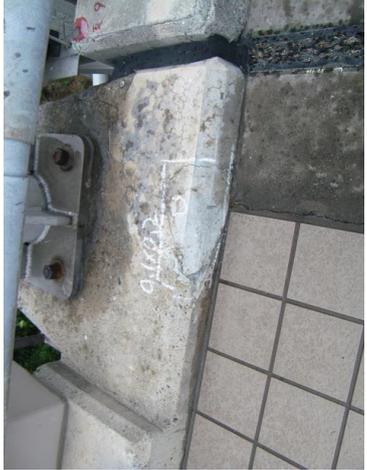
⑥ひびわれ-d(中大) ひびわれ幅0.2mm、ひびわれ最小間隔:0.3mのひびわれが見られる。	
			写真番号	27	径間番号				1	撮影年月日
部材名	地覆高欄	部位 (要素番号)	地覆	メモ		部材名	排水施設	部位 (要素番号)	排水管	
損傷の種類	その他	損傷程度	e	⑦うき-e 補修部にうきが見られる。		損傷の種類	腐食、変形など	損傷程度	e

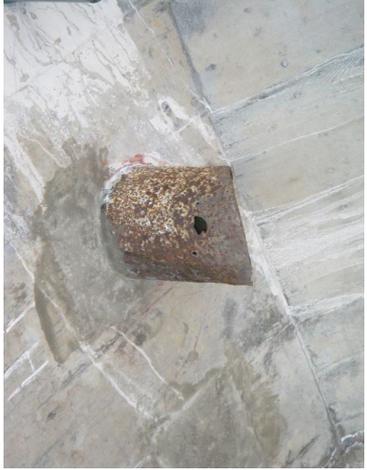
①腐食-e(大) 排水管は腐食が全体に生じ、板厚の減少が見られる。	
			写真番号	27	径間番号				1	撮影年月日
部材名	地覆高欄	部位 (要素番号)	地覆	メモ		部材名	排水施設	部位 (要素番号)	排水管	
損傷の種類	その他	損傷程度	e	⑦うき-e 補修部にうきが見られる。		損傷の種類	腐食、変形など	損傷程度	e

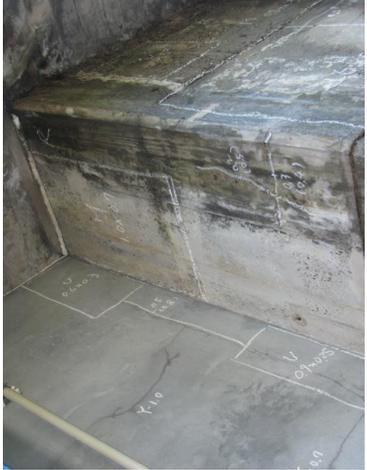
写真番号	29	径間番号	1	撮影年月日	2011/5/23
部材名	橋台	部位 (要素番号)	A1	メモ	
損傷の種類	ひびわれ	損傷程度	d	⑥ひびわれ-d(大小)パターンその他 ⑩漏水・滞水-e ⑦剥離・鉄筋露出-c ひびわれ幅0.2~0.3mm、ひびわれ最小間隔:0.5m以上のひびわれが見られる。また、漏水、豆板も見られる。

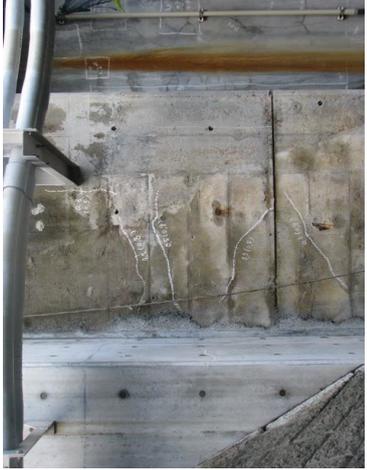
写真番号	30	径間番号	1	撮影年月日	2011/5/23
部材名	橋台	部位 (要素番号)	A1	メモ	
損傷の種類	ひびわれ	損傷程度	e	⑥ひびわれ-e(大)パターンその他 ひびわれ幅0.3~0.5mm、ひびわれ最小間隔:0.2mのひびわれが見られる。

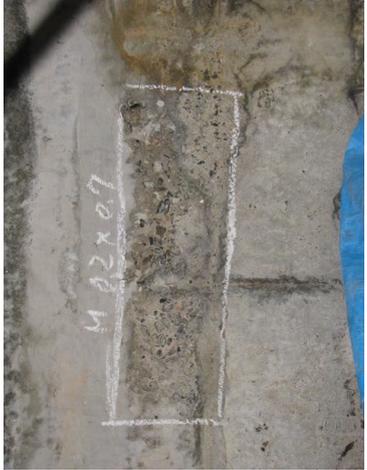
写真番号	31	径間番号	1	撮影年月日	2011/5/23
部材名	橋台	部位 (要素番号)	A1	メモ	
損傷の種類	剥離・鉄筋露出	損傷程度	c	⑦剥離・鉄筋露出-c 豆板:0.2×0.7mが見られる。

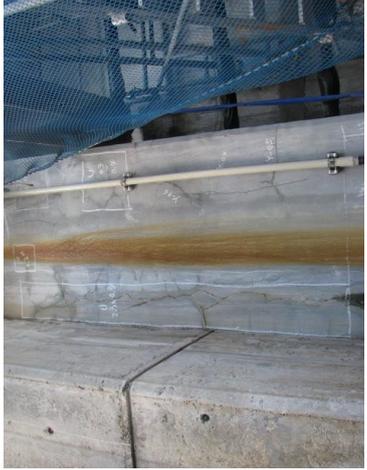
写真番号	32	径間番号	1	撮影年月日	2011/5/23
部材名	橋台	部位 (要素番号)	A1	メモ	
損傷の種類	その他	損傷程度	e	⑫うき-e 広範囲にうきが見られる。
