点検調査（その6） 損傷写真

フリガナ 橋梁名	かみのせきおおおはし 上関大橋		管轄	橋梁コード		41580
	所在地	自 上関町長島 至 上関町室津		調査更新年月日		2017年12月09日
路線名			主要地方道 光上関線			
距離標			自	柳井土木建築事務所		2017年11月09日
			至	大島分室		2017年11月09日

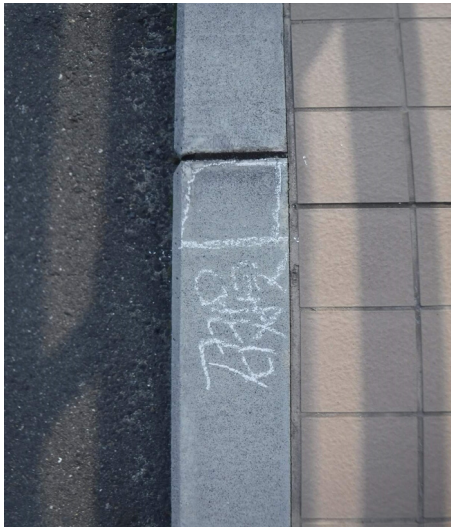
写真番号	41	径間番号	2-1	撮影年月日	2017.11.09	写真番号	径間番号	撮影年月日	分類
部材名	縁石	要素番号	0101			部材名	要素番号		メモ
損傷の種類	その他	損傷程度	e	反射板破損		損傷の種類	損傷程度

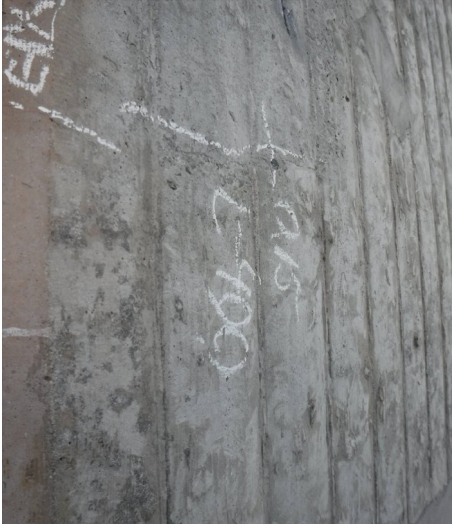
写真番号	1	径間番号	2-2	撮影年月日	2017.11.09	写真番号	2	径間番号	2-2	撮影年月日	2017.11.09
部材名	主桁	要素番号	0101	メモ		部材名	主桁	要素番号	0101	メモ	
損傷の種類	ひびわれ	損傷程度	c	0.15mm/-、L=400mm パターン2f		損傷の種類	ひびわれ	損傷程度	c	0.1mm/-、L=400mm その他のパターン 剥離-c 300×300×5mm 電線管配管欠落

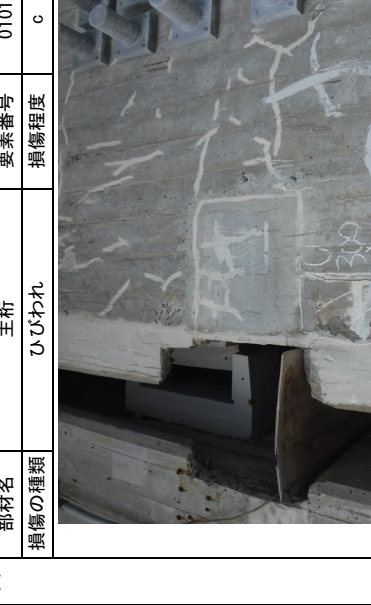
写真番号	3	径間番号	2-2	撮影年月日	2017.11.09	写真番号	4	径間番号	2-2	撮影年月日	2017.11.09
部材名	主桁	要素番号	0101	メモ		部材名	主桁	要素番号	0101	メモ	
損傷の種類	ひびわれ	損傷程度	c	0.1mm/-、L=350mm その他のパターン うき-e 300×200mm		損傷の種類	ひびわれ	損傷程度	c	0.15mm/-、L=900mm その他のパターン

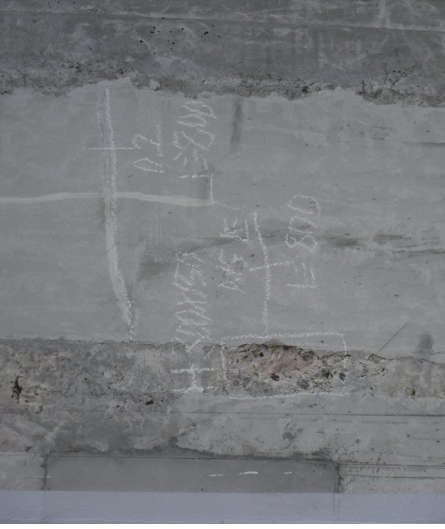
写真番号	13	径間番号	2-2	撮影年月日	2017.11.09	写真番号	14	径間番号	2-2	撮影年月日	2017.11.09
部材名	主桁	要素番号	0101	メモ		部材名	主桁	要素番号	0101	メモ	
損傷の種類	ひびわれ	損傷程度	e	0.2mm/0.25m, L=800mm その他のパターンの その他の損傷 剥離-c 300×150×10mm		損傷の種類	剥離・鉄筋露出	損傷程度	c	剥離	2箇所

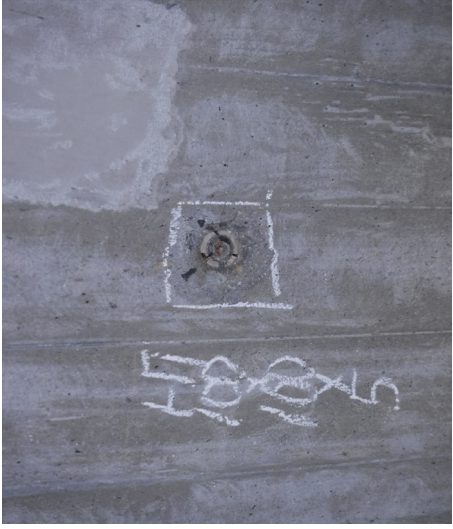
写真番号	15	径間番号	2-2	撮影年月日	2017.11.09	写真番号	16	径間番号	2-2	撮影年月日	2017.11.09
部材名	主桁	要素番号	0101	メモ		部材名	主桁	要素番号	0101	メモ	
損傷の種類	剥離・鉄筋露出	損傷程度	d	100×100×5mm 防錆処理済		損傷の種類	剥離・鉄筋露出	損傷程度	d	100×400×30mm 防錆処理済

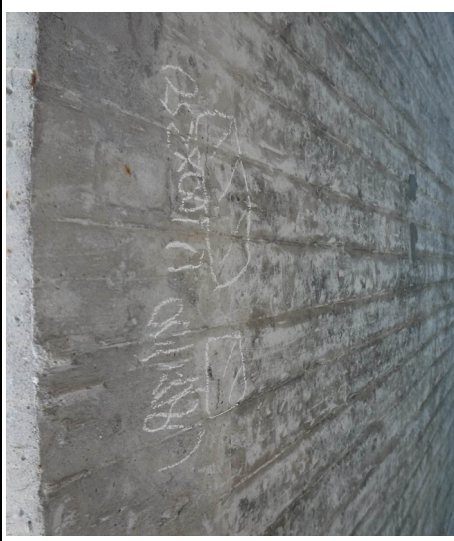
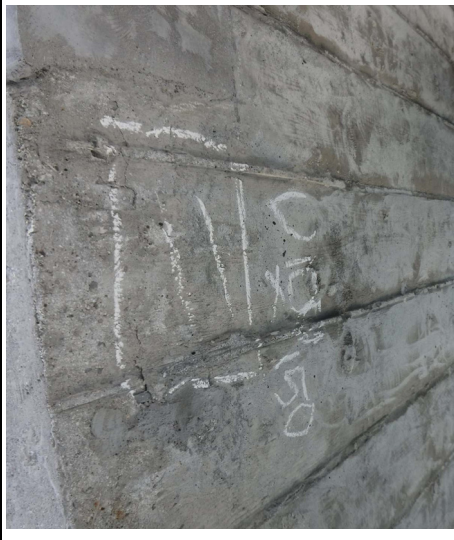
写真番号	21	径間番号	2-2	撮影年月日	2017.11.09	写真番号	22	径間番号	2-2	撮影年月日	2017.11.09
部材名	主桁	要素番号	0101	メモ		部材名	主桁	要素番号	0101	メモ	
損傷の種類	うき	損傷程度	e	80×100mm 100×250mm		損傷の種類	うき	損傷程度	e	100×150mm

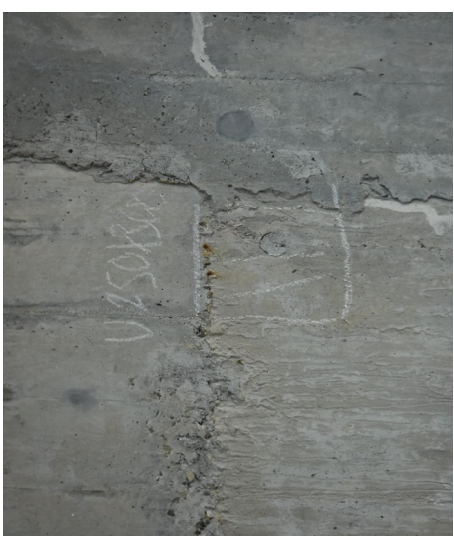
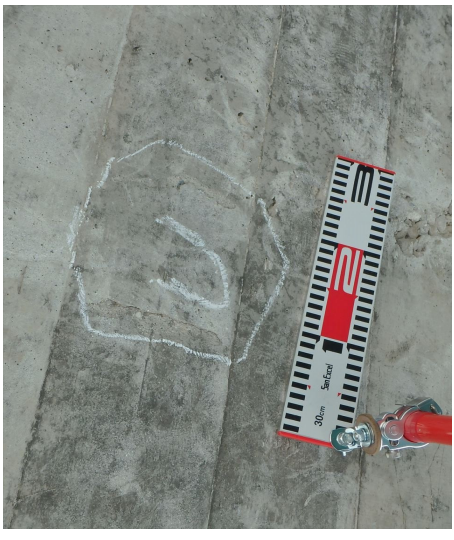
写真番号	23	径間番号	2-2	撮影年月日	2017.11.09	写真番号	24	径間番号	2-2	撮影年月日	2017.11.09
部材名	主桁	要素番号	0101	メモ		部材名	主桁	要素番号	0101	メモ	
損傷の種類	うき	損傷程度	e	250×300mm		損傷の種類	うき	損傷程度	e	200×200mm

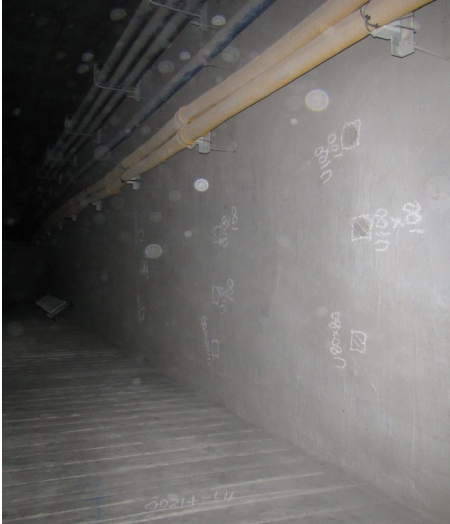
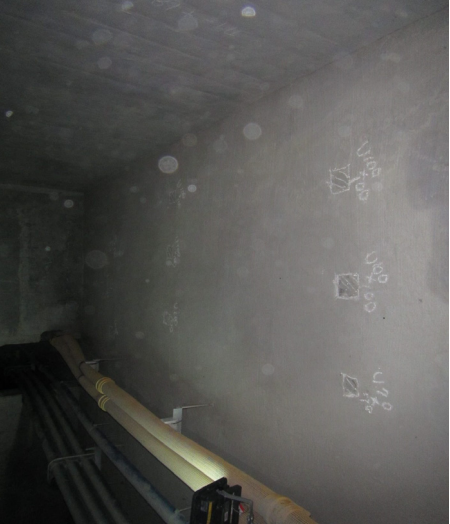
写真番号	29	径間番号	2-2	撮影年月日	2017.11.09	写真番号	30	径間番号	2-2	撮影年月日	2017.11.09
部材名	主桁	要素番号	9102	部材名	メモ	部材名	主桁	要素番号	9102	部材名	メモ
損傷の種類	うき	損傷程度	e	損傷の種類	後埋めモルタルのうき 100×100mm 10箇所	損傷の種類	うき	損傷程度	e	損傷の種類	後埋めモルタルのうき 100×100mm 9箇所
写真

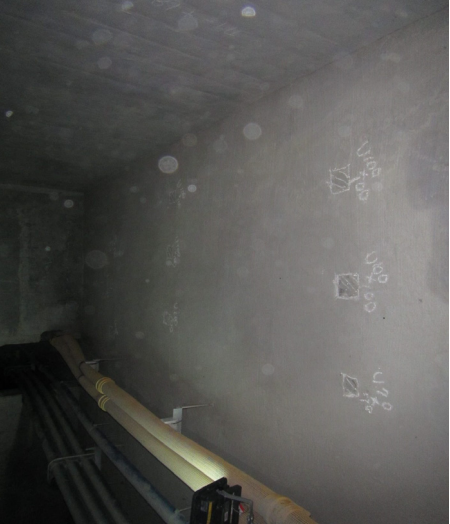
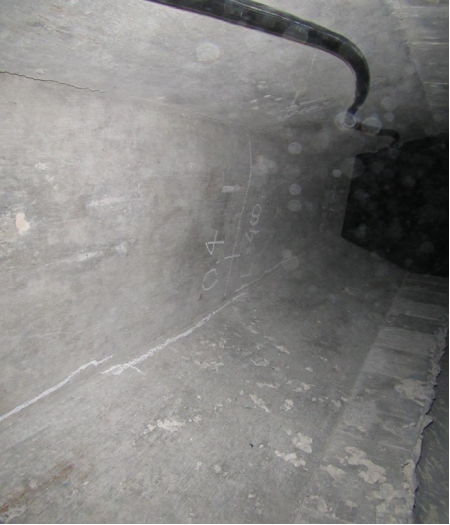
写真番号	31	径間番号	2-2	撮影年月日	2017.11.09	写真番号	32	径間番号	2-2	撮影年月日	2017.11.09
部材名	主桁	要素番号	9102	部材名	メモ	部材名	主桁	要素番号	9104	部材名	メモ
損傷の種類	うき	損傷程度	e	損傷の種類	後埋めモルタルのうき 100×100mm 9箇所	損傷の種類	ひびわれ	損傷程度	d	損傷の種類	ひびわれ
写真
