<b>点検調査 (その6) 損傷写真</b>				2-2	33.83041 緯度	33.83235 緯度	41580
起点側		終点側		橋梁 I D		41580	
緯度		緯度		33.83235		41580	
経度		経度		132.11787		41580

フリガナ 橋梁名	かみのせきおおおはし 上関大橋		管轄	橋梁コード		41580
	所在地	自 上関町長島 至 上関町室津		柳井土木建築事務所 大島分室

フリガナ 橋梁名	かみのせきおおおはし 上関大橋		主要地方道 光上関線	管轄	橋梁コード	41580
	所在地	自 上関町長島 至 上関町室津

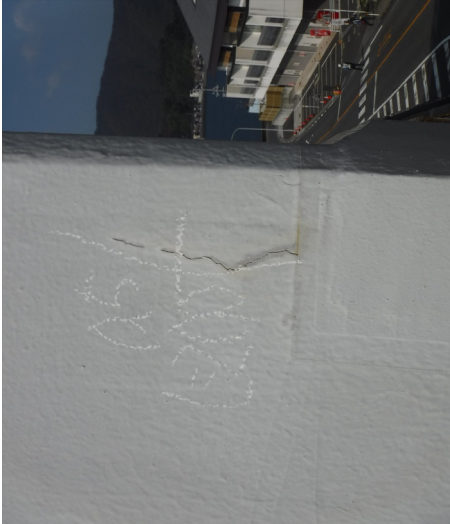
写真番号	41	径間番号	2-2	撮影年月日	2017.11.09	写真番号	42	径間番号	2-2	撮影年月日	2017.11.09
部材名	橋脚[柱部・壁部]	要素番号	0102	メモ		部材名	橋脚[柱部・壁部]	要素番号	0102	メモ	
損傷の種類	ひびわれ	損傷程度	d	0.5mm/- L=200mm その他の損傷 補修・補強材の損傷 - c 分類：2		損傷の種類	ひびわれ	損傷程度	d	0.3mm/- L=300mm その他の損傷 補修・補強材の損傷 - c

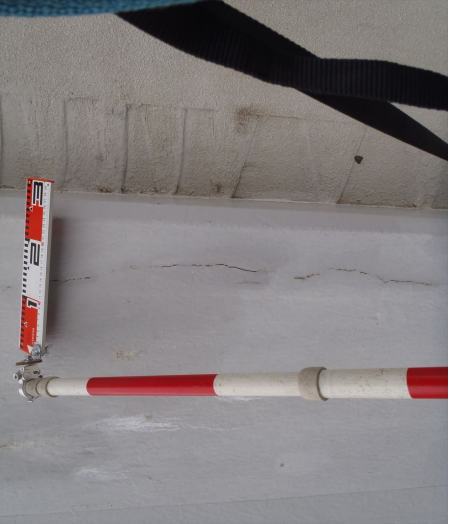
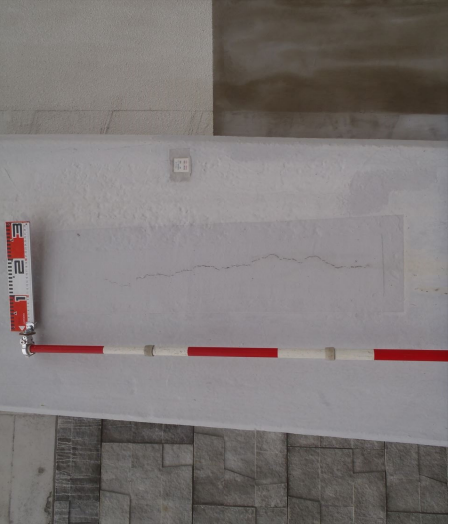
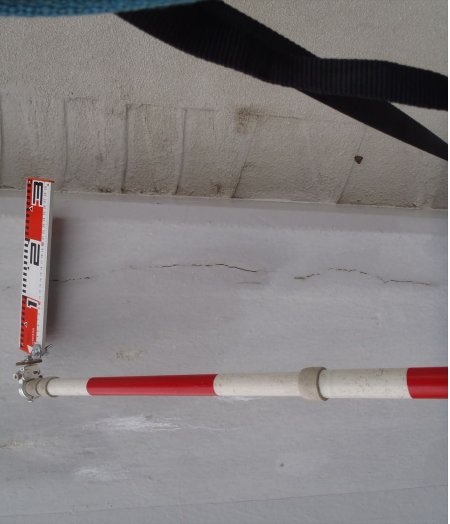
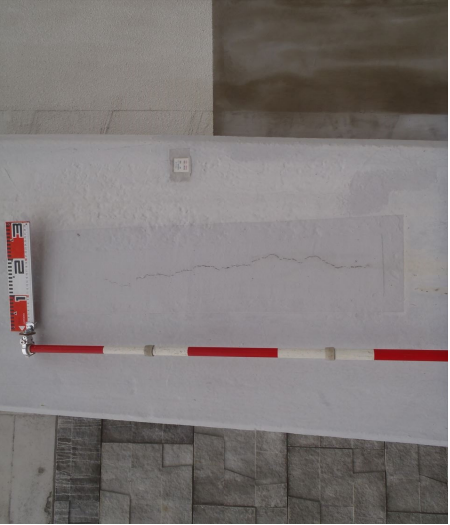
写真番号	43	径間番号	2-2	撮影年月日	2017.11.09	写真番号	44	径間番号	2-2	撮影年月日	2017.11.09
部材名	橋脚[柱部・壁部]	要素番号	0102	メモ		部材名	橋脚[柱部・壁部]	要素番号	0102	メモ	
損傷の種類	ひびわれ	損傷程度	d	0.8mm/- L=700mm その他の損傷 補修・補強材の損傷 - c 分類：4		損傷の種類	ひびわれ	損傷程度	d	0.6mm/- L=600mm その他の損傷 補修・補強材の損傷 - c

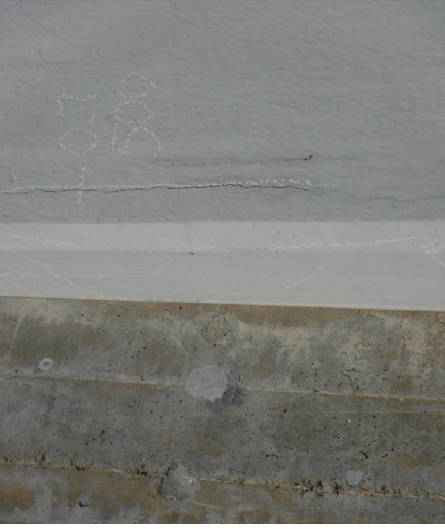
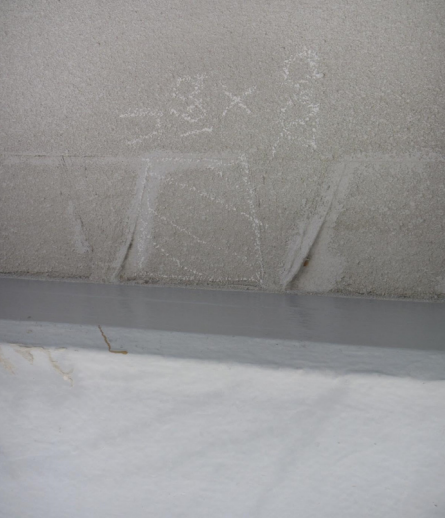
写真番号	49	径間番号	2-2	撮影年月日	2017.11.09	写真番号	50	径間番号	2-2	撮影年月日	2017.11.10
	部材名	橋脚[柱部・壁部]	要素番号	0102	メモ	部材名	橋脚[柱部・壁部]	要素番号	0102	メモ	
損傷の種類	うき	損傷程度	e	200×500mm その他の損傷 補修・補強材の損傷 - c 分類：2	損傷の種類	うき	損傷程度	e	160×200mm

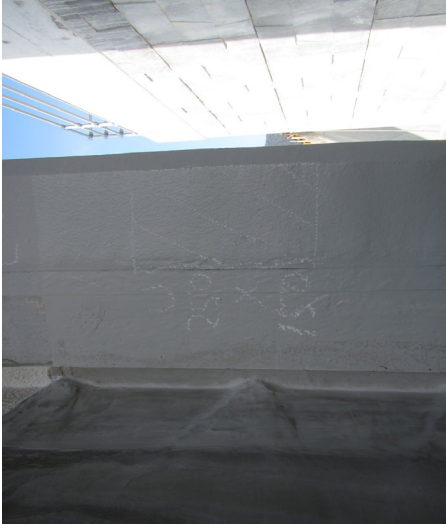
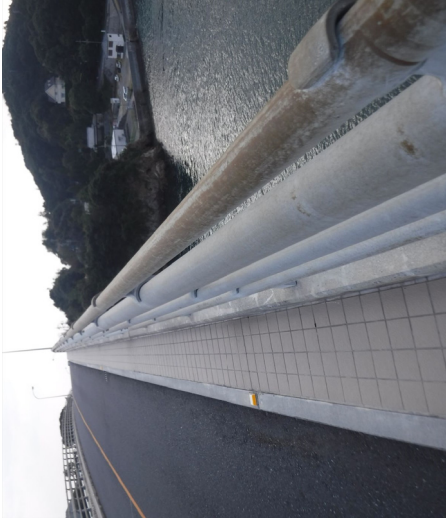
写真番号	51	径間番号	2-2	撮影年月日	2017.11.10	写真番号	52	径間番号	2-2	撮影年月日	2017.11.09
部材名	橋脚[柱部・壁部]	要素番号	0102	メモ	部材名	防護柵	要素番号	0101	メモ		
損傷の種類	うき	損傷程度	e	250×150mm	損傷の種類	腐食	損傷程度	b	その他の損傷 防食機能の劣化 - c 分類：2

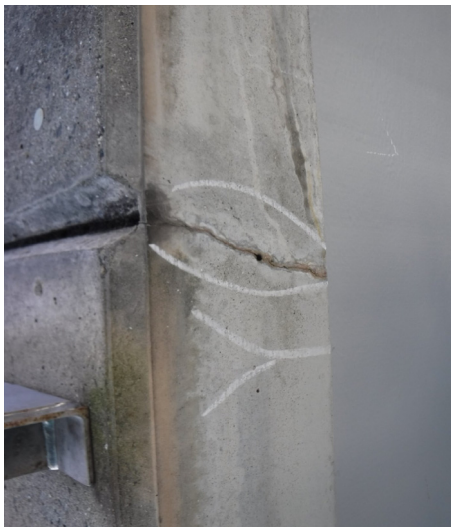
写真番号	57	径間番号	2-2	撮影年月日	2017.11.09	写真番号	径間番号	撮影年月日	分類
部材名	地覆	要素番号	0201		メモ	部材名	要素番号	撮影年月日	メモ
損傷の種類	漏水・遊離石灰	損傷程度	d	遊離石灰		損傷の種類	損傷程度

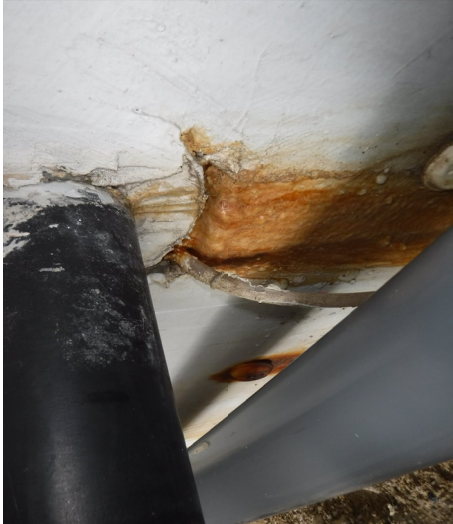
点検調査 (その6) 損傷写真				径間番号		3	
フリガナ 橋梁名	かみのせきおおおはし 上関大橋		路線名		主要地方道 光上関線		
	所在地	自 上関町長島 至 上関町室津	距離標		自	至	
起点側	緯度 33.83041	終点側	緯度 33.83235	起點側	緯度 132.11732	終點側	緯度 132.11787
橋梁 I D	橋梁コード		橋梁コード		41580		
調査更新年月日	柳井土木建築事務所		調査更新年月日		2017年12月09日		
最新点検年月日	大島分室		最新点検年月日		2017年11月09日		
写真番号	5	径間番号	3	撮影年月日	2017.11.09		
部材名	橋台[縦壁]	要素番号	0102	部材名	メモ		
損傷の種類	漏水・遊離石灰	損傷程度	d	損傷の種類	遊離石灰(錆汁を伴う)

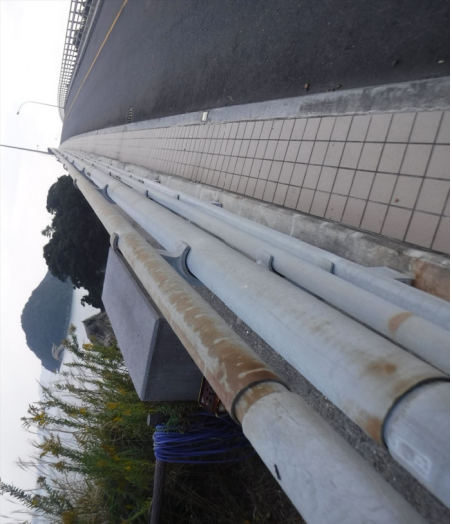
写真番号	7	径間番号	3	撮影年月日	2017.11.09		
部材名	防護柵	要素番号	0201	部材名	メモ		
損傷の種類	腐食	損傷程度	b	損傷の種類	その他の損傷 防食機能の劣化 - c 分類：2

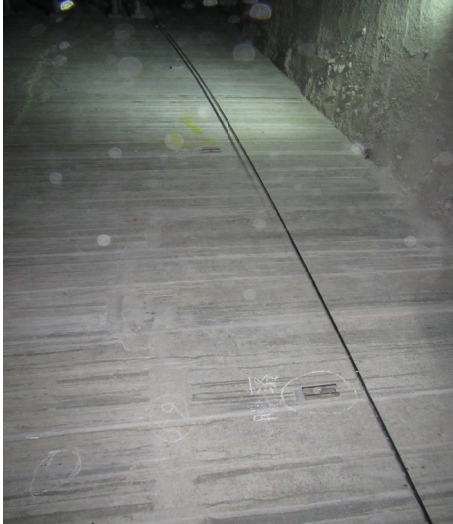
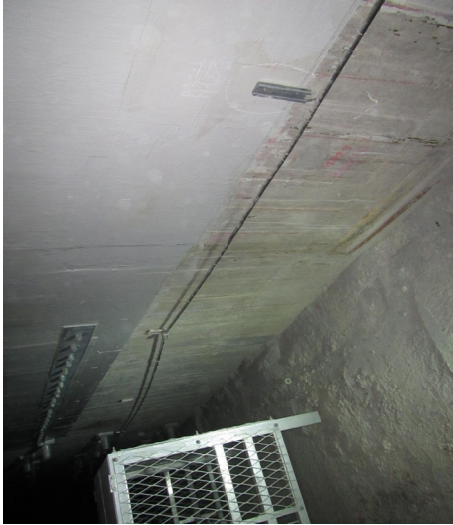
写真番号	13	径間番号	3	撮影年月日	2017.11.09	写真番号	14	径間番号	3	撮影年月日	2017.11.09
部材名	添架物	要素番号	0101	メモ		部材名	添架物	要素番号	0101	メモ	
損傷の種類	ゆるみ・脱落	損傷程度	e	ケーブル取付金具脱落 3箇所		損傷の種類	ゆるみ・脱落	損傷程度	e	ケーブル取付金具脱落 2箇所
