I . XI 段差発生後の外観目視調査結果（本編 2.4）

（調査日：令和2年11月17日（火）～11月18日（水））

上関大橋 箱内部 A1-P1間 状況写真

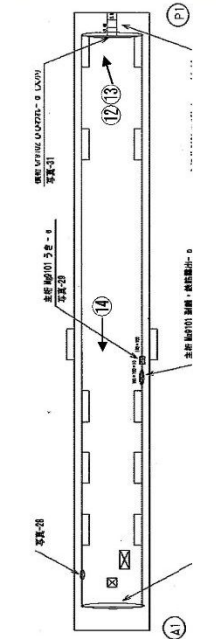
②PC貫通孔状況

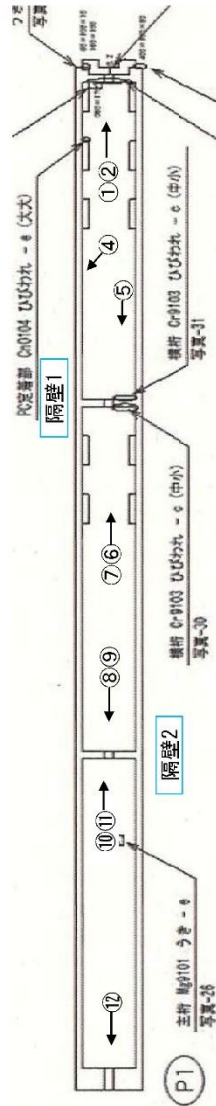
⑫隔壁、PC貫通孔状況

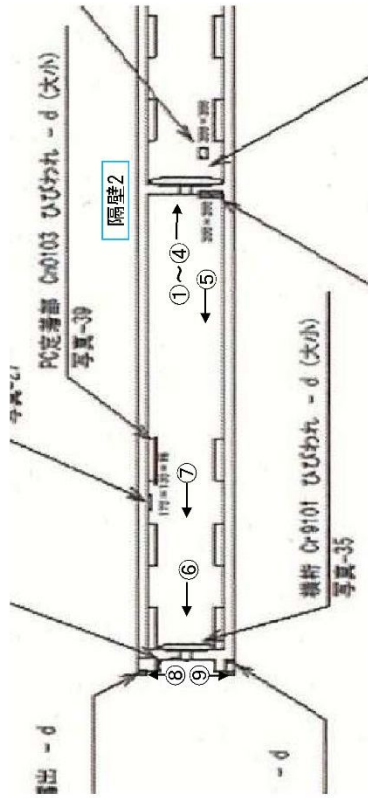
⑤上面状況

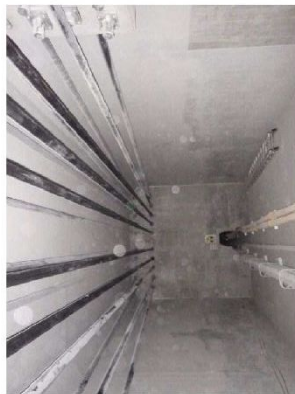
①P2部隔壁状況

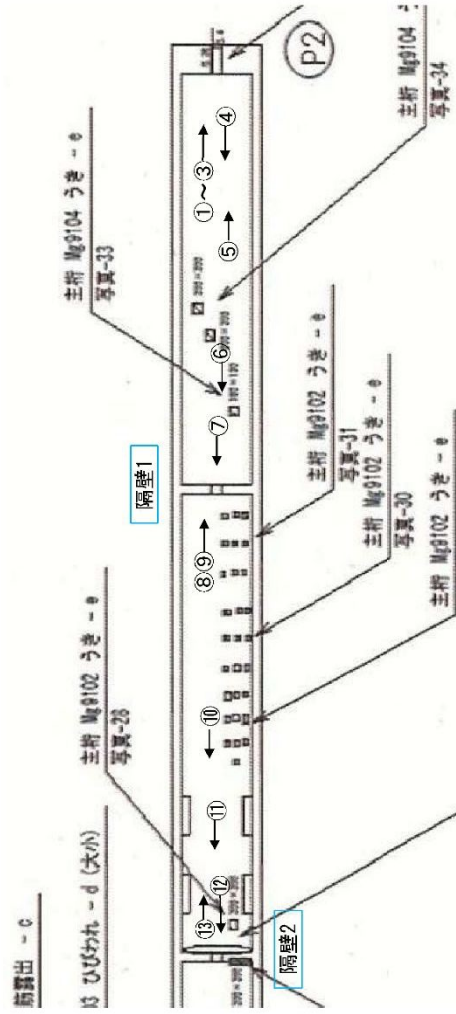
⑫隔壁2 壁面状況
