# 阿知須浦の 歴史と風土

2006. 10. 22

## 地域景観ワークショップin阿知須

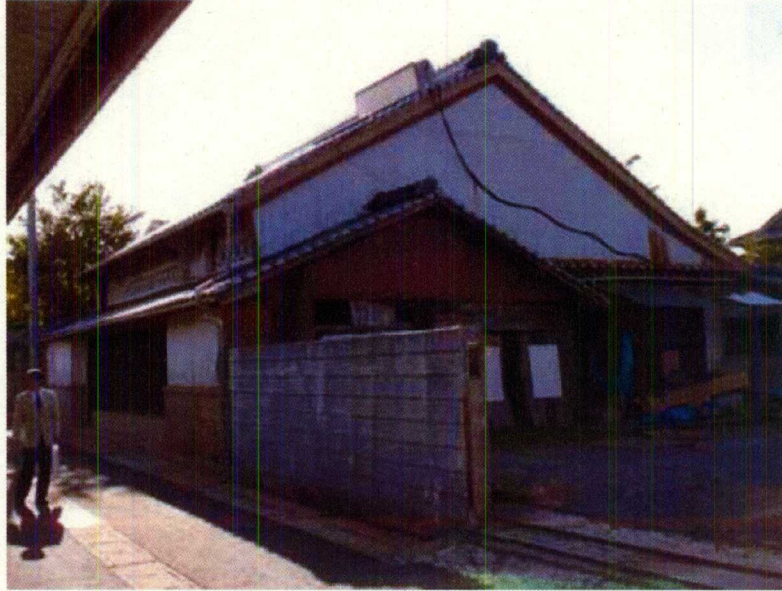
### 母屋(既存)

再生工事前の母屋の外観です。雨漏りにより外壁の劣化がかなり進んでいます。

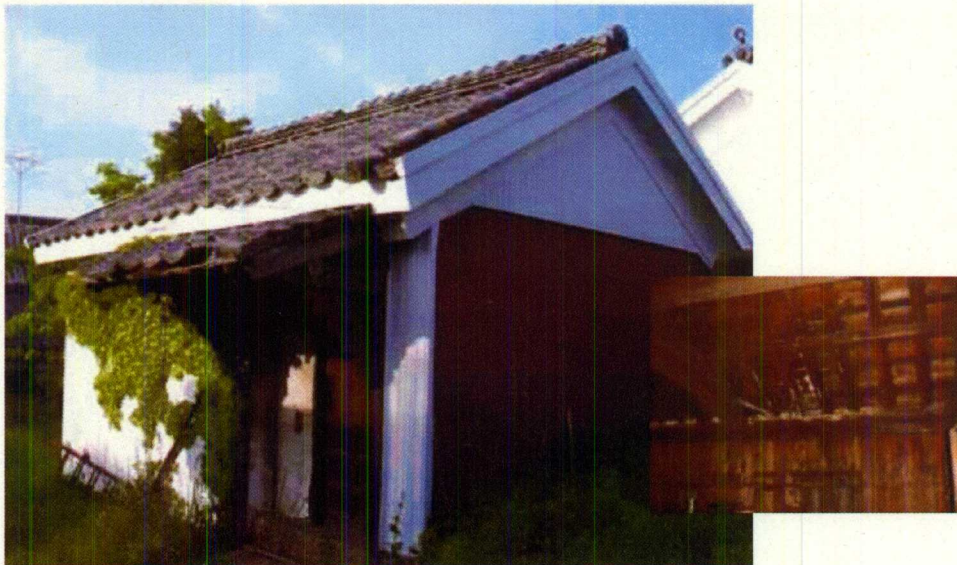
### 蔵(既存)

蔵は、内部の柱、梁はまずまずでしたが、外壁の傷み、屋根の雨漏りから柱の腐食が進行していました。

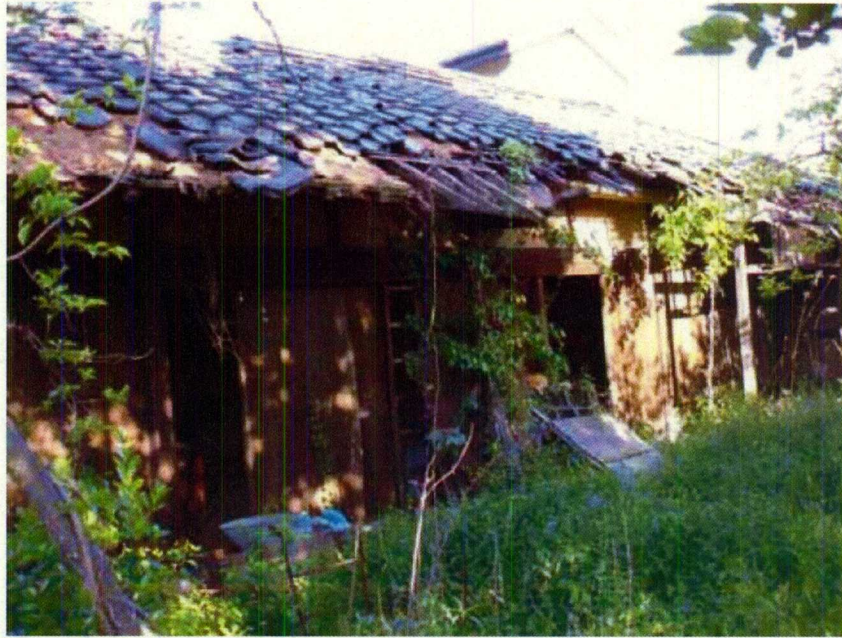
### 納屋(既存)

納屋は、今にも倒壊しそうな状況でした。路地へ屋根瓦の落下の恐れもありました。

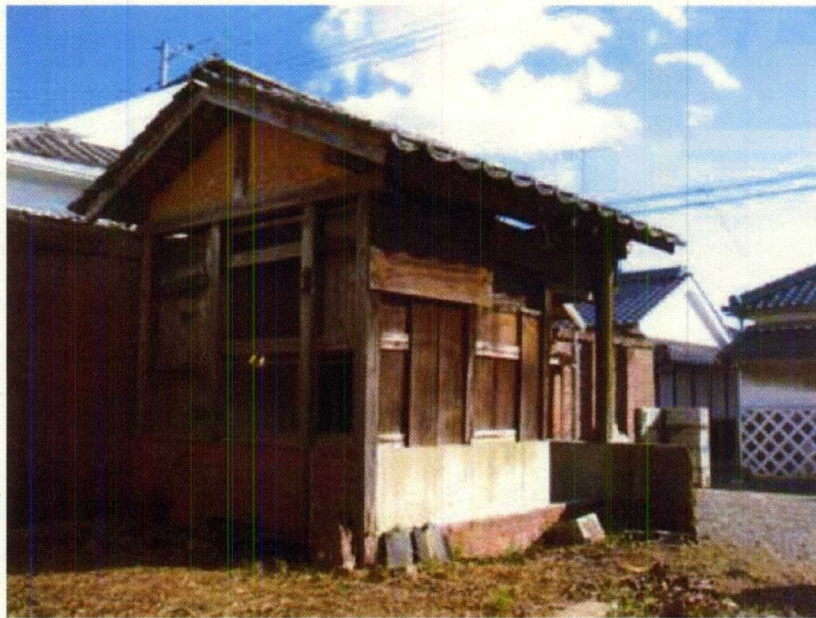
### 浴室(既存 → 解体)

屋外の風呂場は、レンガ塀に寄りかかるような状態で、安全性から解体撤去の話もありましたが、地元や専門家の意見でこの風呂場も復元することになりました。

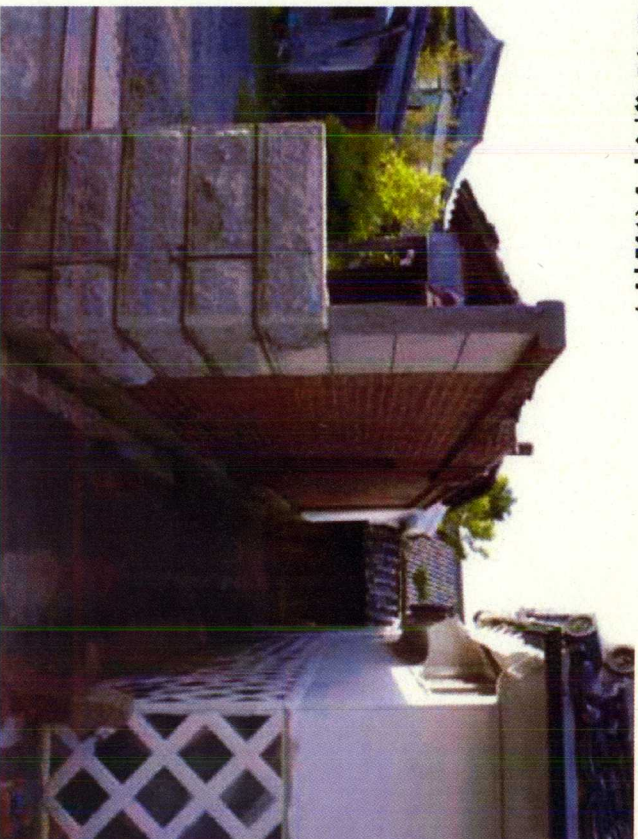
レンガ塀、門(既存)

レンガ塀、門塀は傷みがひどく、安全性と復元の狭間で悩みましたが、振動測定、材料試験などの技術的な裏付けから補修して残すことになりました。
