山口県 シェッド長寿命化計画

令和5年3月

山口県土木建築部道路整備課

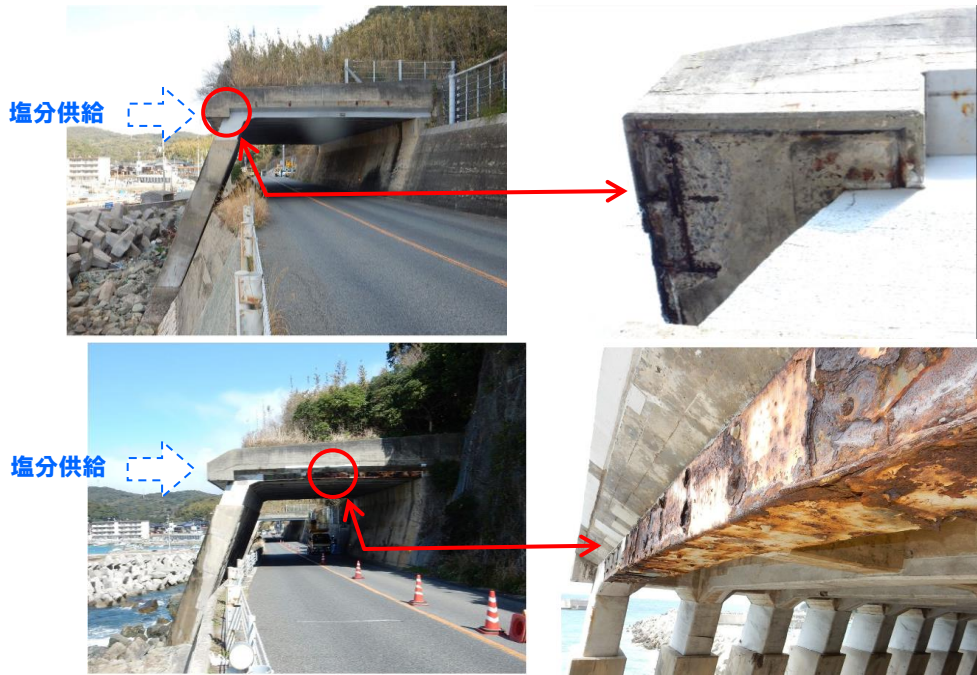
- ◆ 2014年度から行った「山口県シェッド、大型カルバート等定期点検要領（案）（最新版）」に基づく定期点検では、コンクリート製のシェッドにおいて、ひびわれ、鉄筋露出、うき、剥離、欠損が多く確認されました（図-5）。
- ◆ 鋼製のシェッドにおいては、腐食が多く確認されました（図-6）。
- ◆ その他、支承部や附属物である排水工等にも、腐食や取付金具の損傷等が見られました。
- ◆ 沿岸部のシェッドにおいて、コンクリート内部の鉄筋や補強部材の腐食が確認された原因は、海からの塩分の飛来により、腐食を促進する環境にあるためと考えられます。
- ◆ 山間部のシェッドにおいて、主梁上面や柱の下端などの鋼材の腐食が確認された原因は、昼夜の気温差や樹木の繁茂により生じた露や結露が滞水しやすい環境にあるためと考えられます。

<沿岸部における損傷状況>

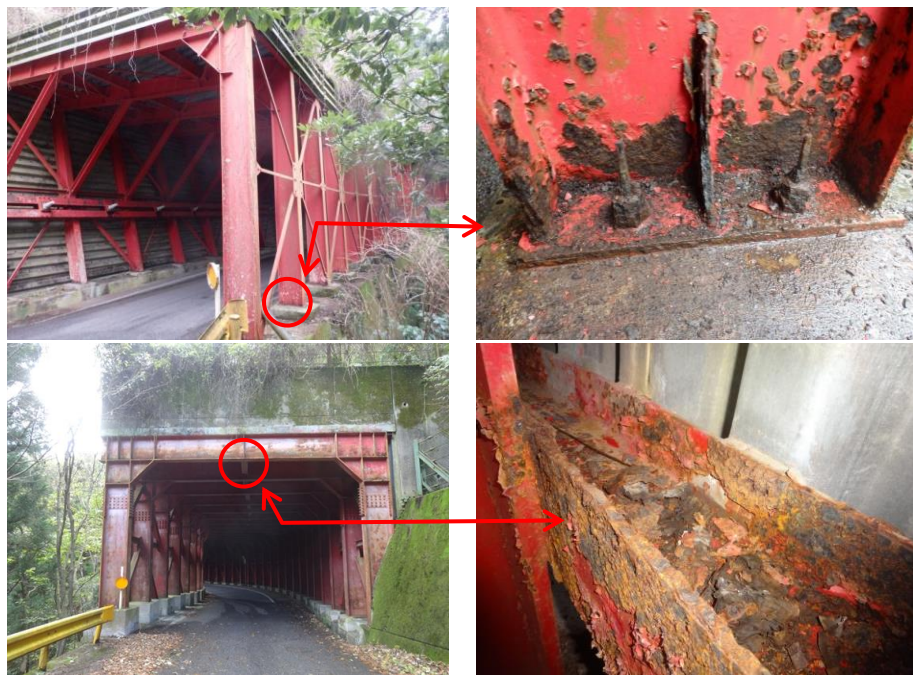
<山間部における損傷状況>

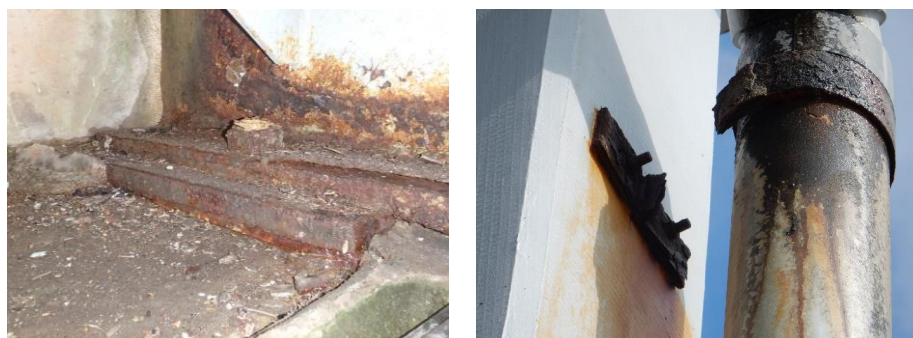
<その他の損傷状況>

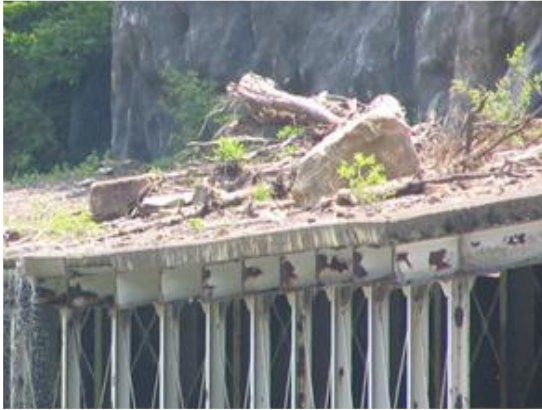
＜頂版上の落石＞

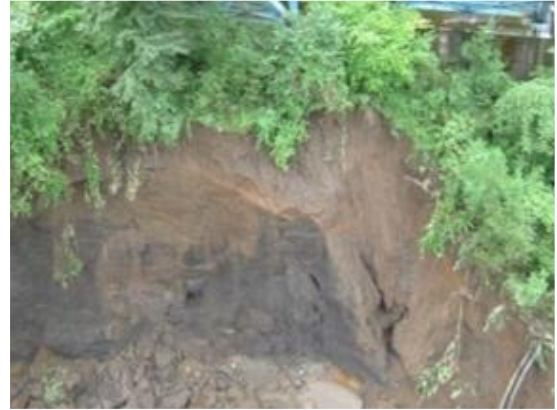
＜谷側地盤の流出＞

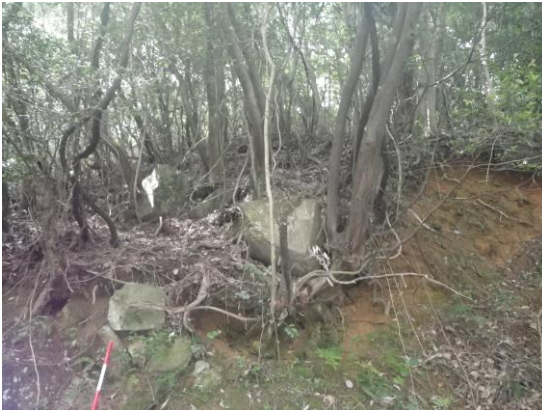
＜落石の可能性がある法面＞

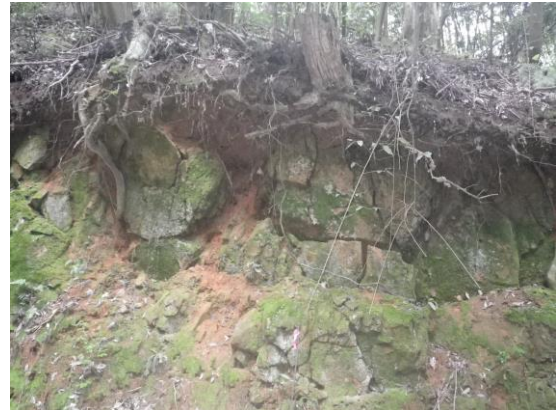
＜落石の可能性がある法面＞

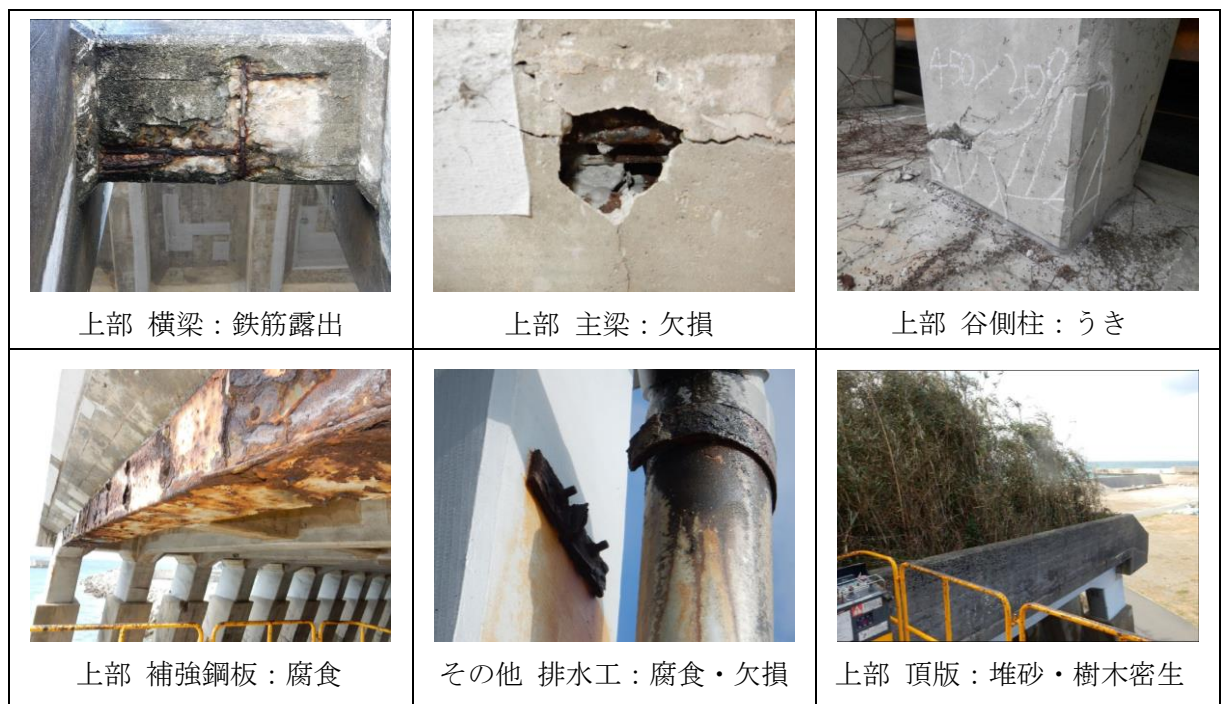
<主な損傷状況（コンクリート製シェッド）>

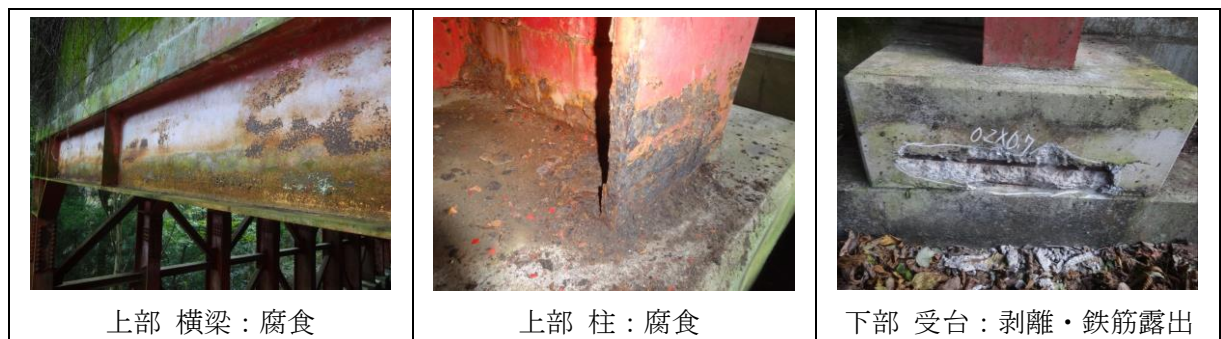
<主な損傷状況（鋼製シェッド）>
