強風被害

気象の概要	<ul style="list-style-type: none"> ■ 台風第19号は、中心気圧 940hPa、中心付近の最大風速 50m/s、暴風域の半径 300km の大型で非常に強い勢力を保持したまま 27日 16時頃長崎県佐世保市付近に上陸、その後も勢力は衰えず、速度を速めながら進み、18時から19時にかけて山口県北西部を経て日本海に抜けた。 ■ 瀬戸内海沿岸部では台風通過時に南よりの風が非常に強く、高潮による瞬間最高潮位は下関市で 448cm に達した 					
	最低気圧(hPa)	947.0(下関)	最大風速(m/s)	27.4(山口)	最大瞬間風速(m/s)	53.1(山口)
	総降水量(mm)	147.0(徳佐)	日降水量(mm)	114.5(萩)	1時間降水量(mm)	58.0(萩)
被災場所	県内全域					
被害の規模	(人的被害)死者6人、重傷者30人、軽傷者209人 (住家被害)全壊35棟、半壊650棟、一部破損36,018棟、床上浸水520棟、床下浸水2,835棟 (その他被害)道路227ヶ所、漁港165ヶ所、農作物被害21,100ha、森林被害308,862 ha など <被害額総計>約516億円					
被害の特徴	<ul style="list-style-type: none"> ■ 最低気圧が下関で 947hPa、最大瞬間風速が山口で 53.1m/s、高潮による瞬間最高潮位が下関で 448cm を記録し、強風と塩害、高潮による被害が多く発生した。 ■ 突風による鉄塔・電柱の倒壊が発生し、停電戸数が最大で 653,500 戸となった。また、停電の復旧が進む中、塩害による二次災害が発生し、停電が長期化した。

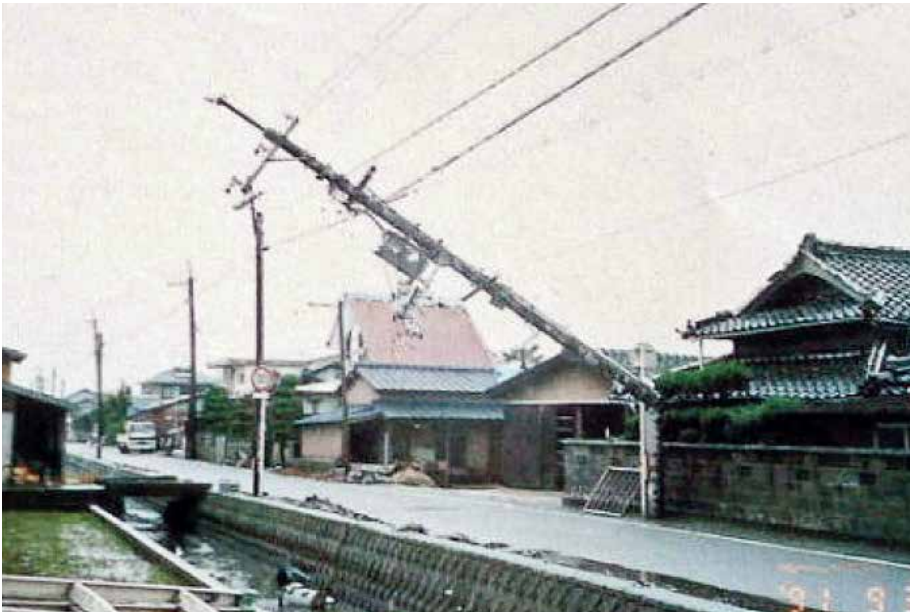
台風による強風で、鉄塔や電柱の倒れる被害が発生したんだ。
 台風の進行方向の右側では、台風自身の反時計回りに吹く風と台風を移動させる周りの風が同じ方向に吹くから風が強くなるんだ。台風が山口県の西側を通るときは、強風に注意してね。
