森ヶ原第1トンネル工事における 品質確保の取組み

山口県 岩国土木建築事務所
工務第1課第1班 西川 裕輔

県道岩国大竹線『森ヶ原（もりがはら）バイパス』の概要

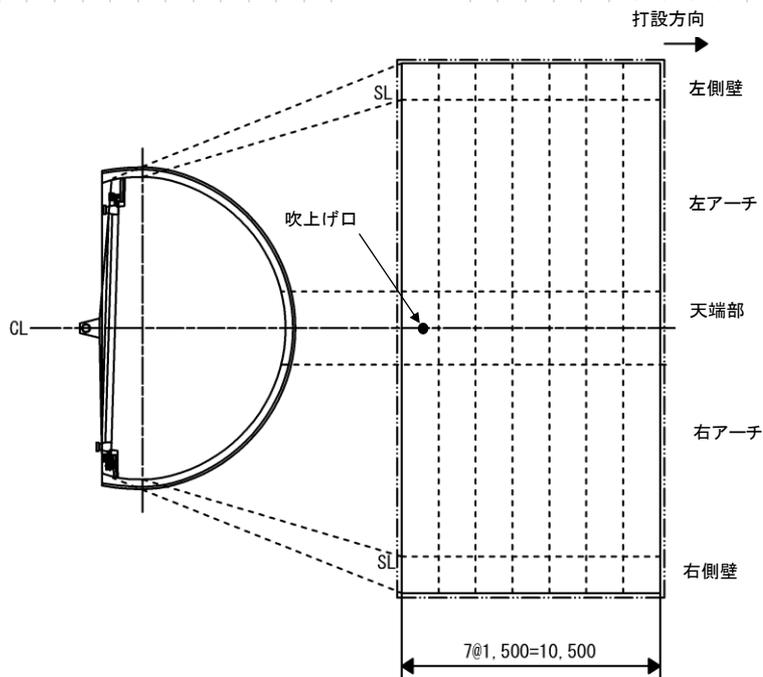
1) アーチ部に一部剥離が見られる。

2) SL下部の気泡はまだ多い。

- 1) 次回はジェットヒーターの採暖養生に加え、はく離の見られた箇所へのアイランプ増設による加温にて対応する。
- 2) 1層の打込み高さ50cm以下とし、12m3/時の打設速度を厳守し、パイプレーターをより入念にかける事にする。

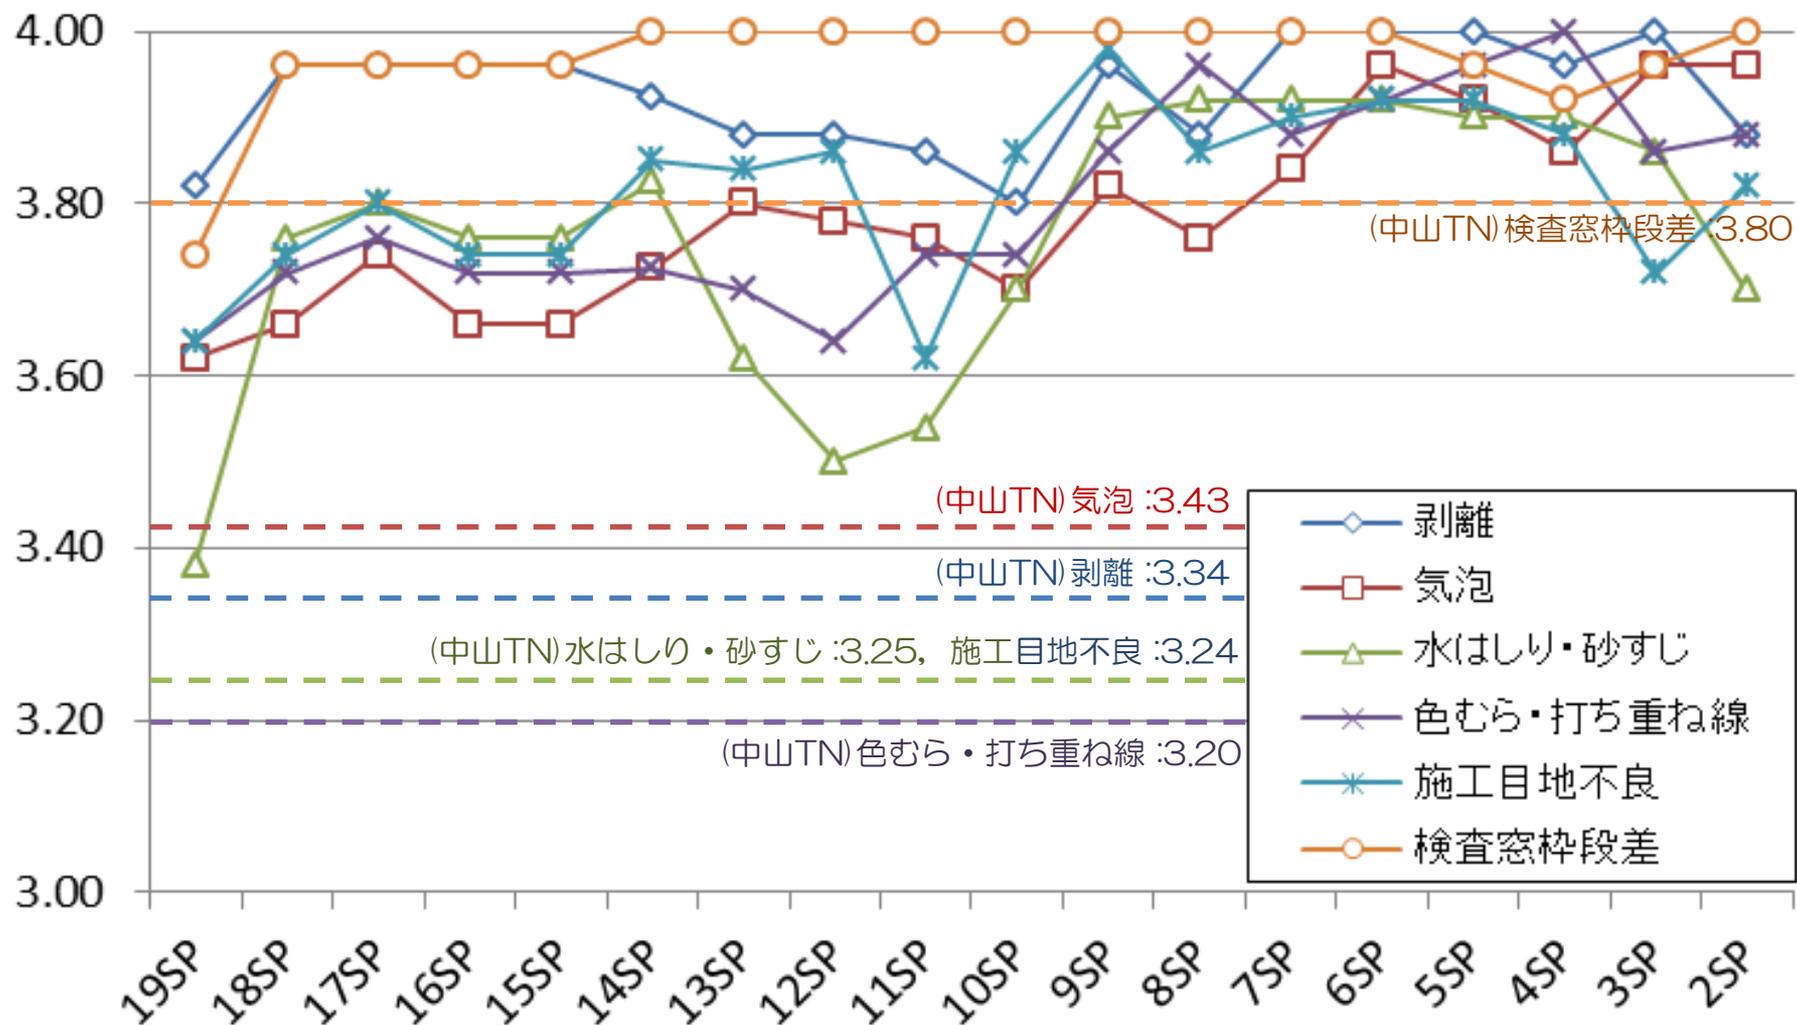
森ヶ原第1トンネルの目視評価結果

コンクリートの品質・耐久性向上の取組みが行われていなかった時期に造られた構造物に比べ目視評価における評価点が高く、コンクリート打設が進むにつれてより良い品質のコンクリートが施工され、早い段階で評価点は高止まりした。

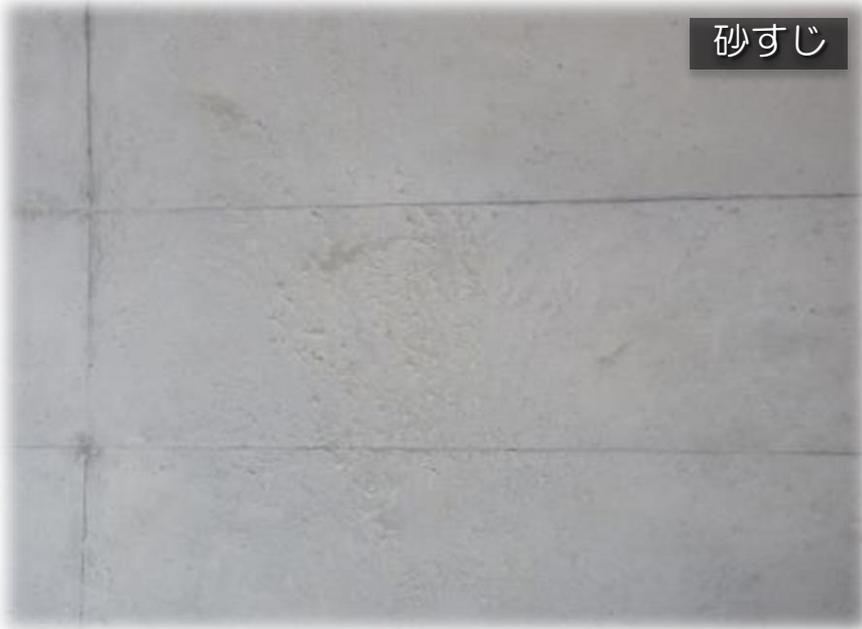
砂すじ

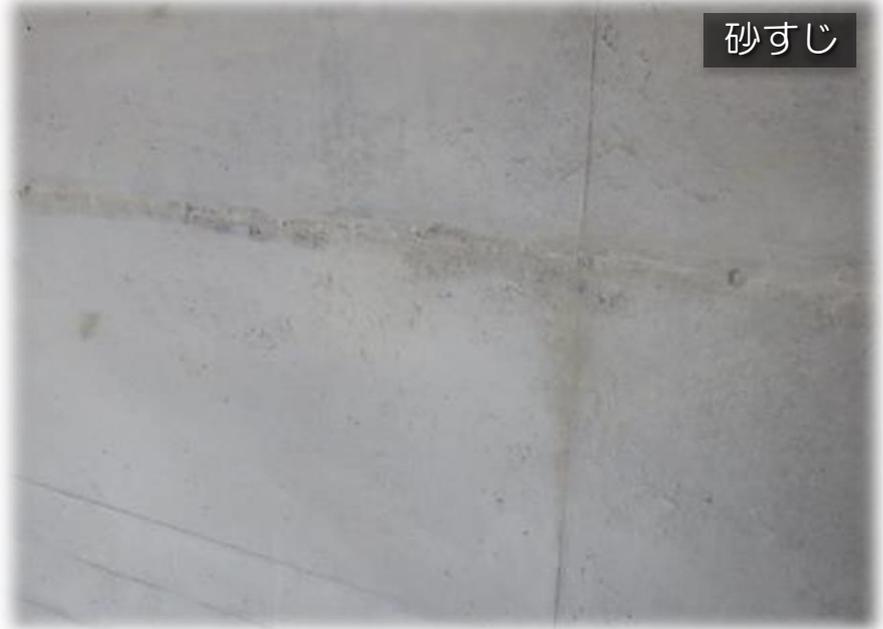
砂すじ

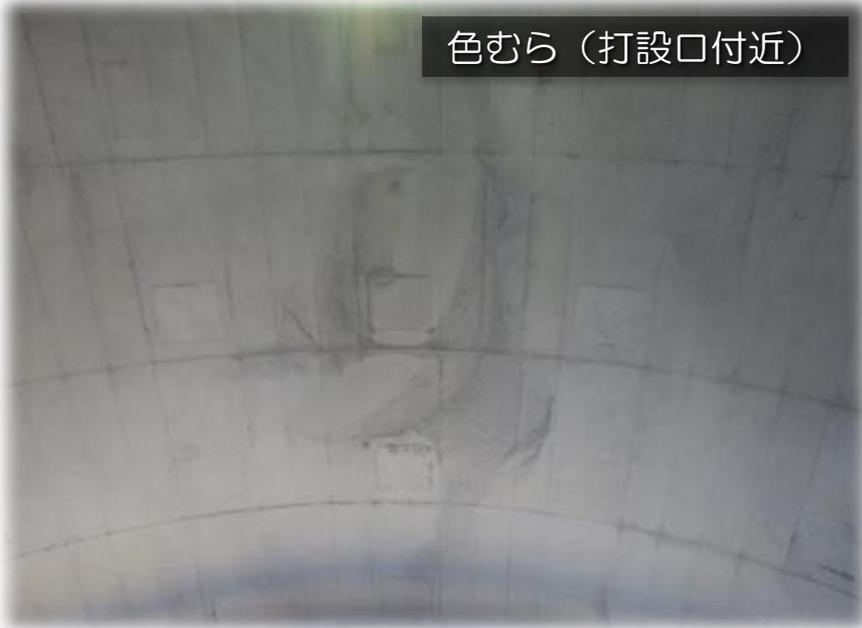
色むら (打設口付近)

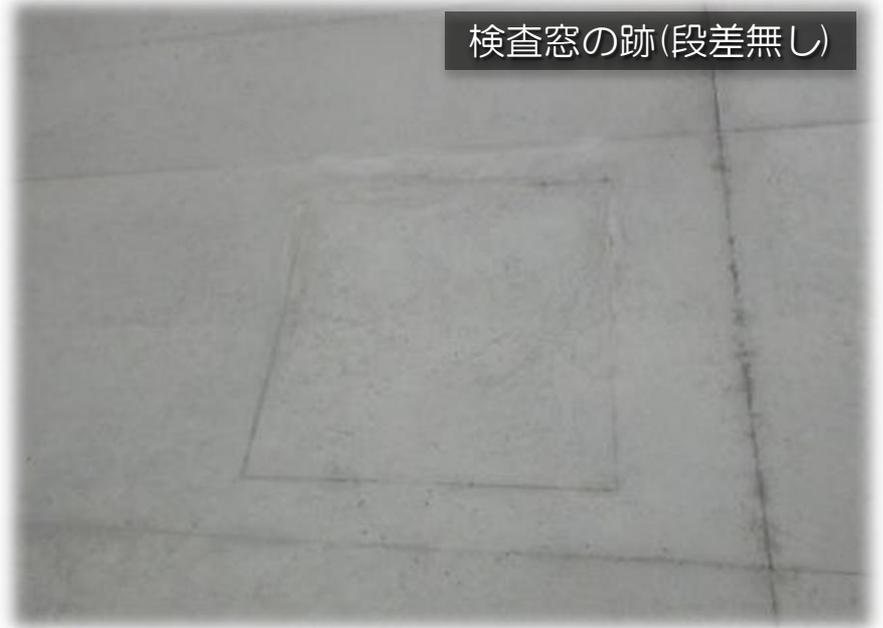
検査窓の跡(段差無し)
