2018年度 二枚貝モニタリング調査結果

2019年2月16日(土) 椹野川河口域・干潟自然再生協議会

山口県環境保健センター 環境科学部 川上千尋

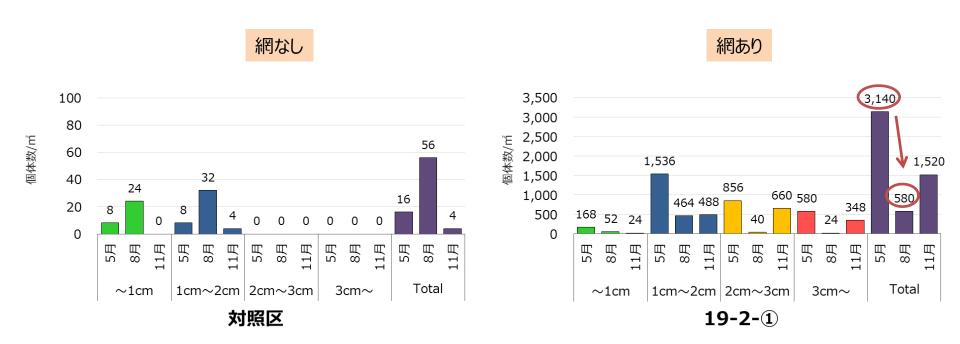
● 2018年度アサリモニタリング結果①

19-2-①において、8月に個体数が大きく減少した

- 定点調査(19-2-①)では、8月に個体数の減少が見られたが11月には回復した。
- 2. 収獲を行った地点(23-34-①)では、5月は3 cm以上の個体数が少なかったが8月には回復した。
- 3. 藻の付着の影響については、乾燥・湿潤環境どちらにおいても、明確な影響は確認できなかった。
- 4. 今年度耕耘を実施した地点では、5月はほとんどアサリ個体数がなかったが、8月には1~2 cmの個体数が増加し、11月には3 cm以上のアサリも出現した。
- 5. 今年度はアサリ収穫量が多かった(746 kg)ので、来年度以降の個体数に影響があるかモニタリングを継続したい。

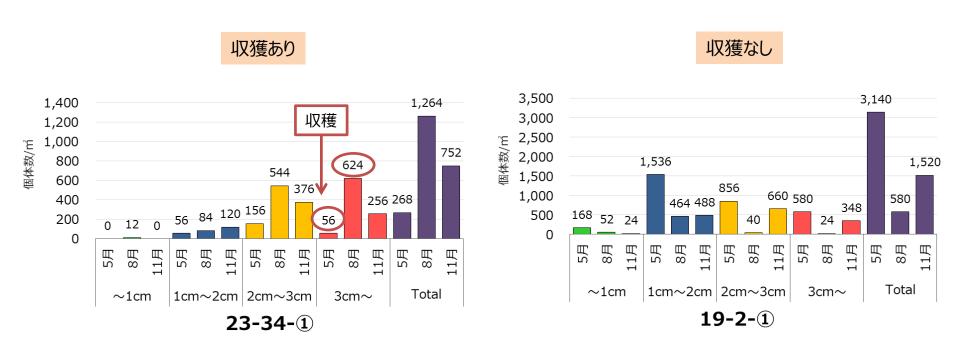
収穫影響

アサリの収穫により、3cm以上のアサリが大きく減少したが、 その後は、回復傾向にある。

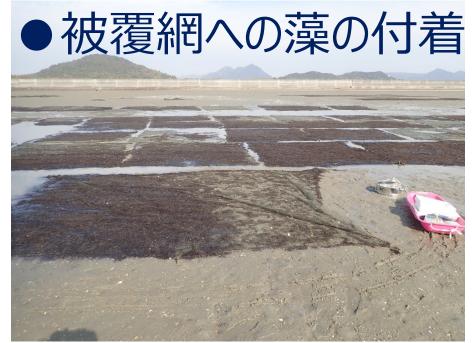
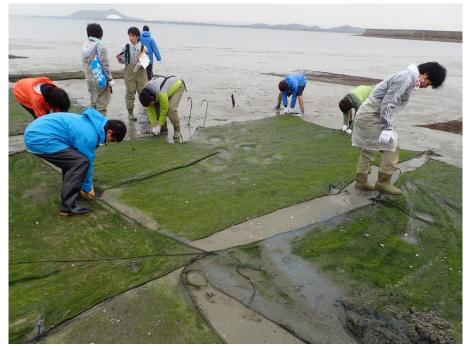
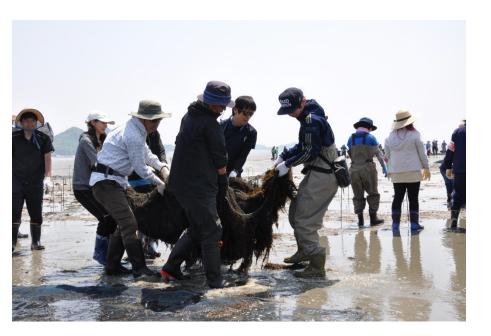
被覆網への藻の付着

アサリへの影響が懸念される

- ・夏場の藻の腐敗
- ・ 通水性の悪化

網の交換が必要であるが、 藻がついている網は重く、労力がかかる

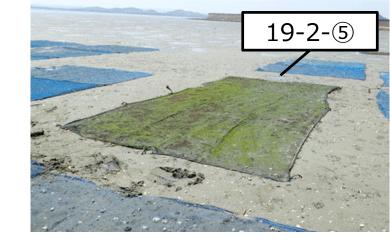
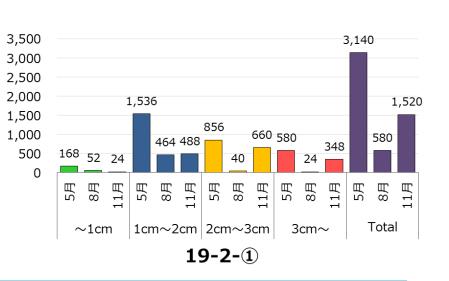
藻の付着影響(乾燥環境)

藻の付着あり(収獲あり)

2,500 1,996 2,000 個体数/㎡ 1,500 992 880 1,000 688 328 500 288 264 264 28 24 8月 5月 8月 1cm~2cm 2cm~3cm $3cm\sim$ Total **19-2-**(5)

藻の付着なし(収獲なし)

網への藻の付着による、アサリへの明確な影響は確認されず

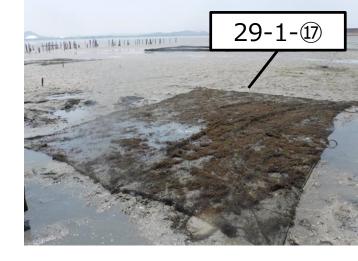
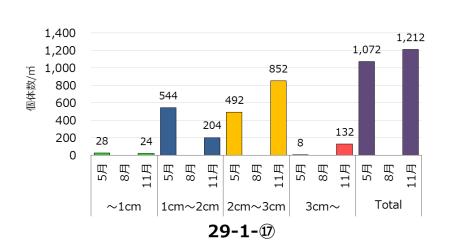
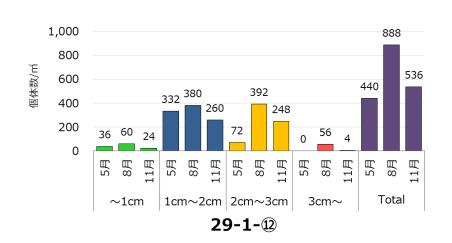
藻の付着影響(湿潤環境)

藻の付着あり

藻の付着なし

網への藻の付着による、アサリへの明確な影響は確認されず

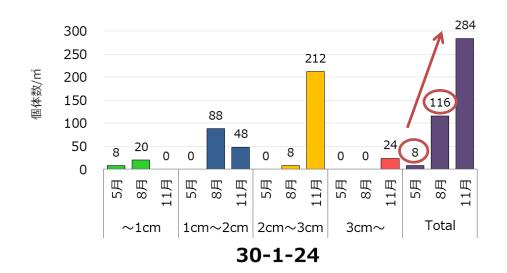
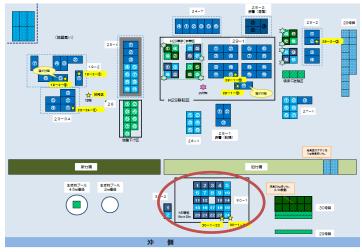
H30耕耘(沖側)

5月の個体数は少ないが、8月には $1 \sim 2$ cmの個体数が増加し、 11月には3cm以上のアサリも出現した。

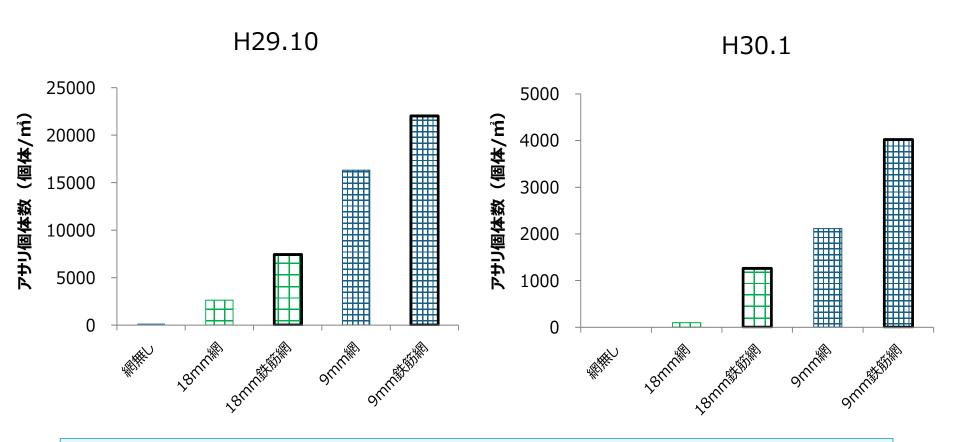
●メッシュと鉄筋網による保護効果

- ・9mmメッシュの方が18mmメッシュに比べ保護効果が高い。
- ・鉄筋による一定の保護効果が確認された。
- ・最も保護効果が高いのは、9mmメッシュの鉄筋網であった。

- ・9mmメッシュの鉄筋網が、最もアサリの保護効果が高かった。
- ・一方、鉄筋網中のアサリが過密状態になるため、適当な間引きが 必要。
- ・また、時間の経過と共に、**不要な貝殻が網の下に集積する状況**が確認された。
 - →不要な貝殻が抜ける2辺だけ鉄筋を付けた網の設置等、更なる工夫が必要(外敵の侵入の可能性もあるが・・)
