技術講習会（第11回）

～コンクリートの品質確保～

「ひび割れ抑制対策を図った設計事例 について」

(株)宇部セントラルコンサルタント
池末 二郎

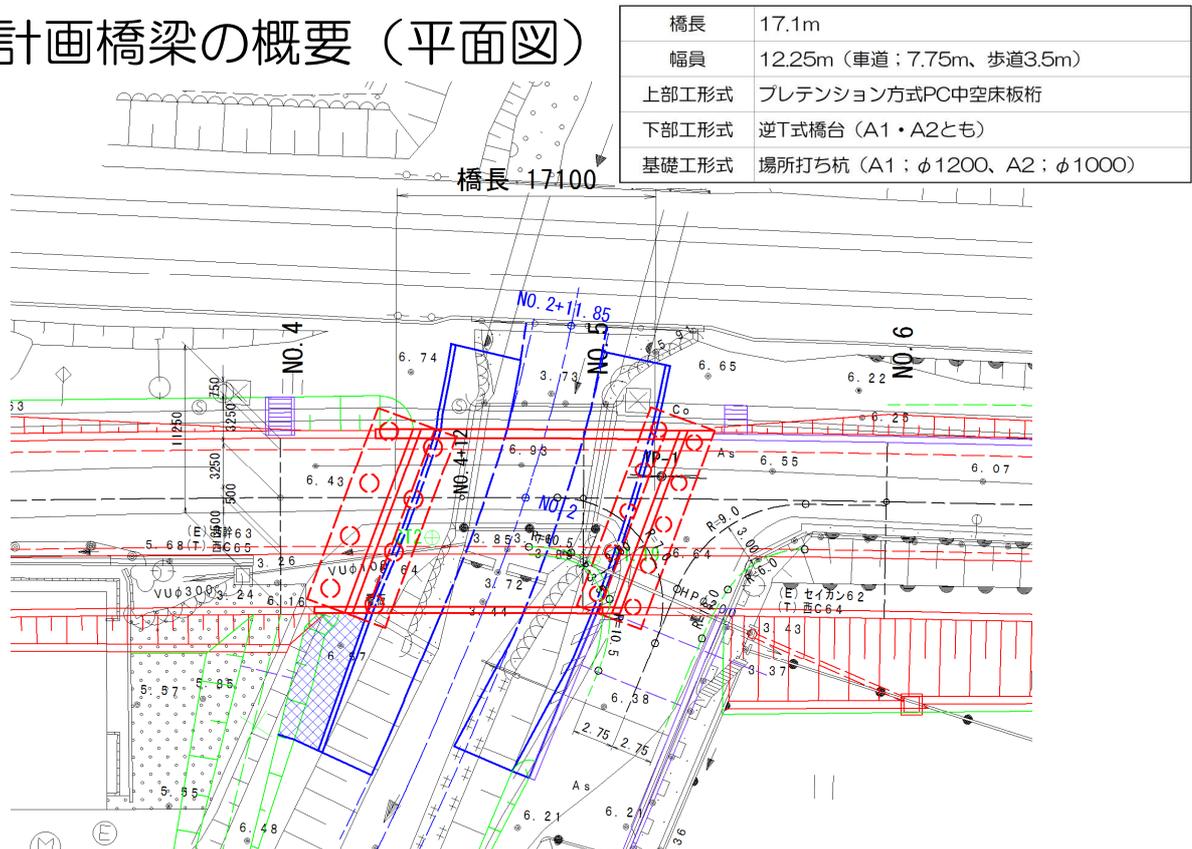
2. 計画橋梁の概要（平面図）

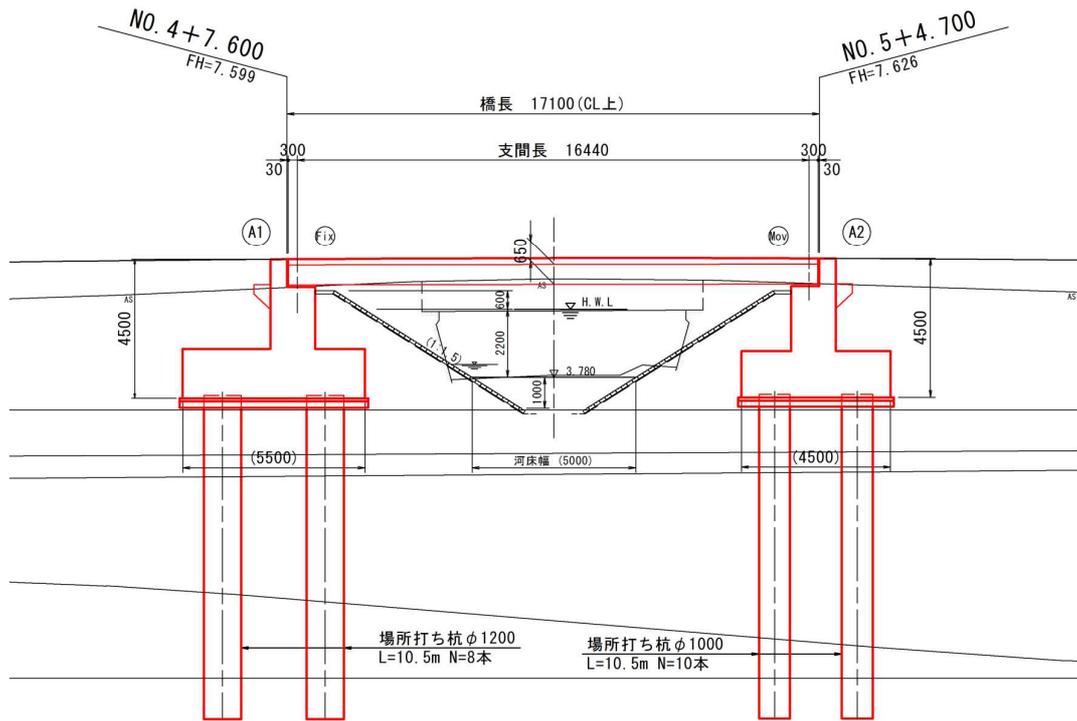
2.計画橋梁の概要（側面図）

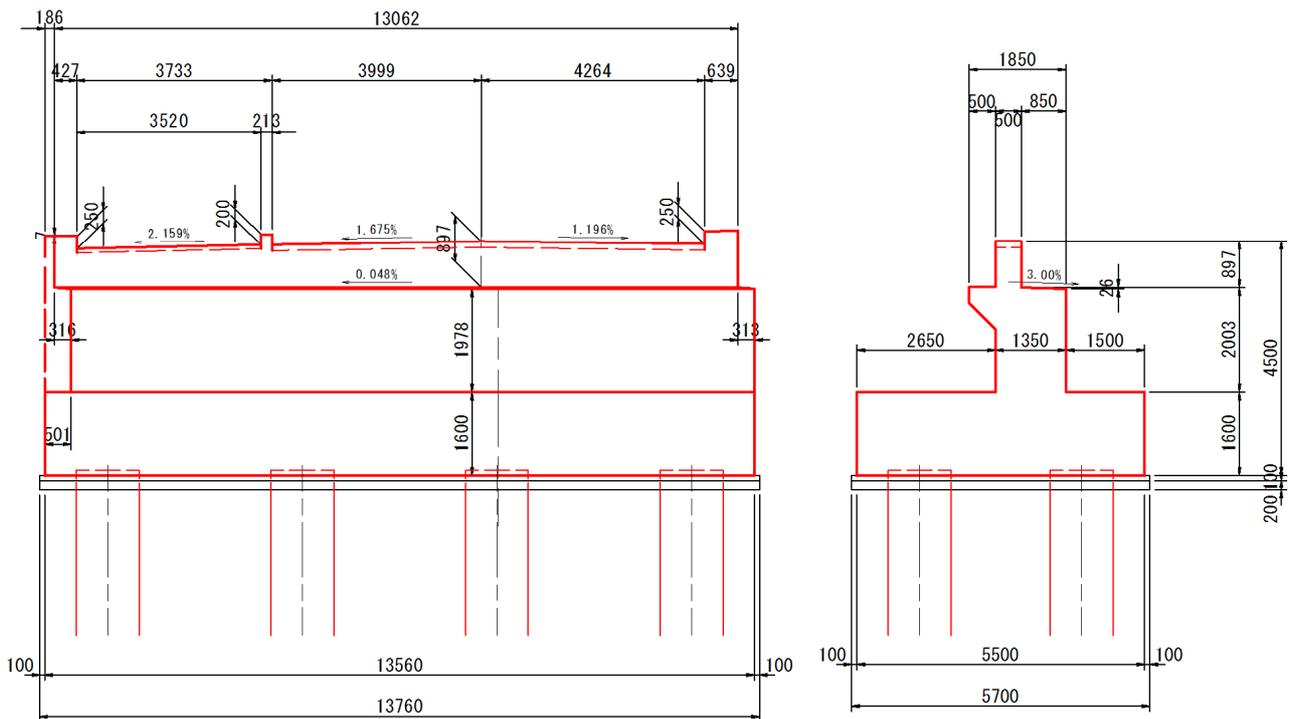
2.計画橋梁の概要（A1橋台 正面図・断面図）

橋台幅：約13m

たて壁高：約2m

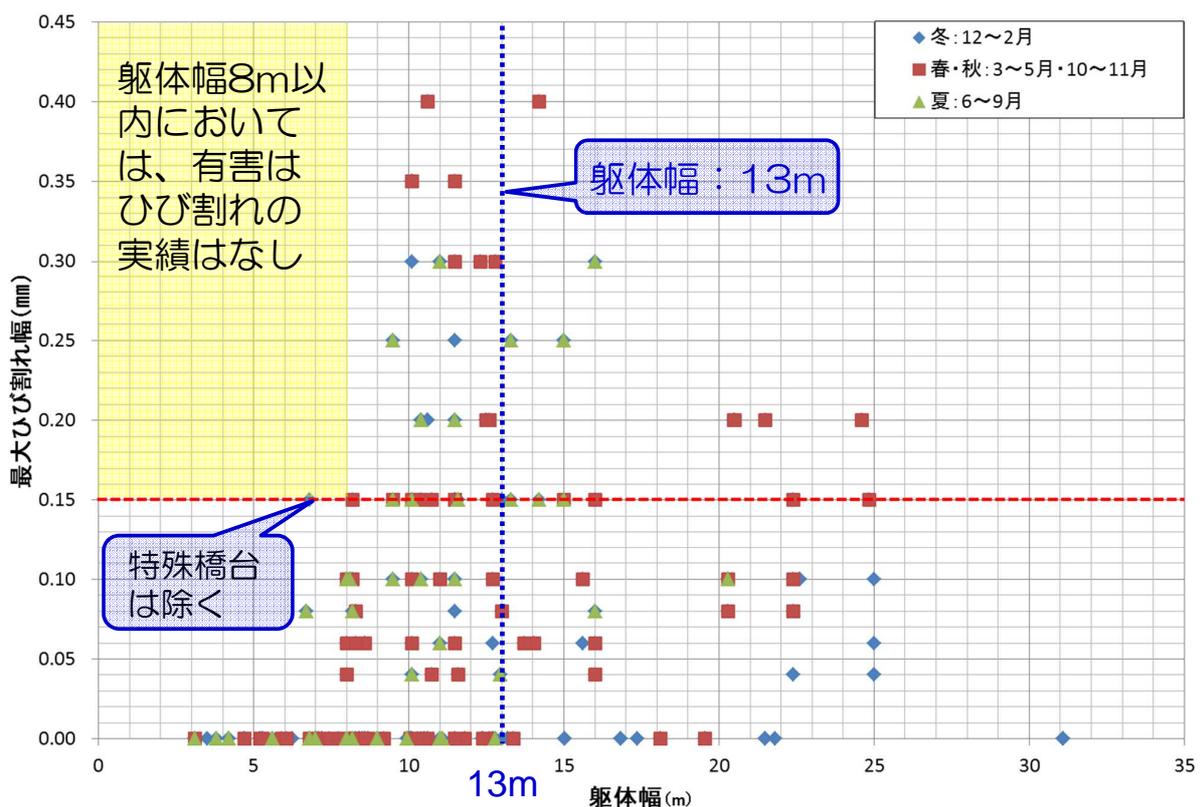
全DBを用いた分析（たて壁）：最大ひび割れ幅-躯体幅

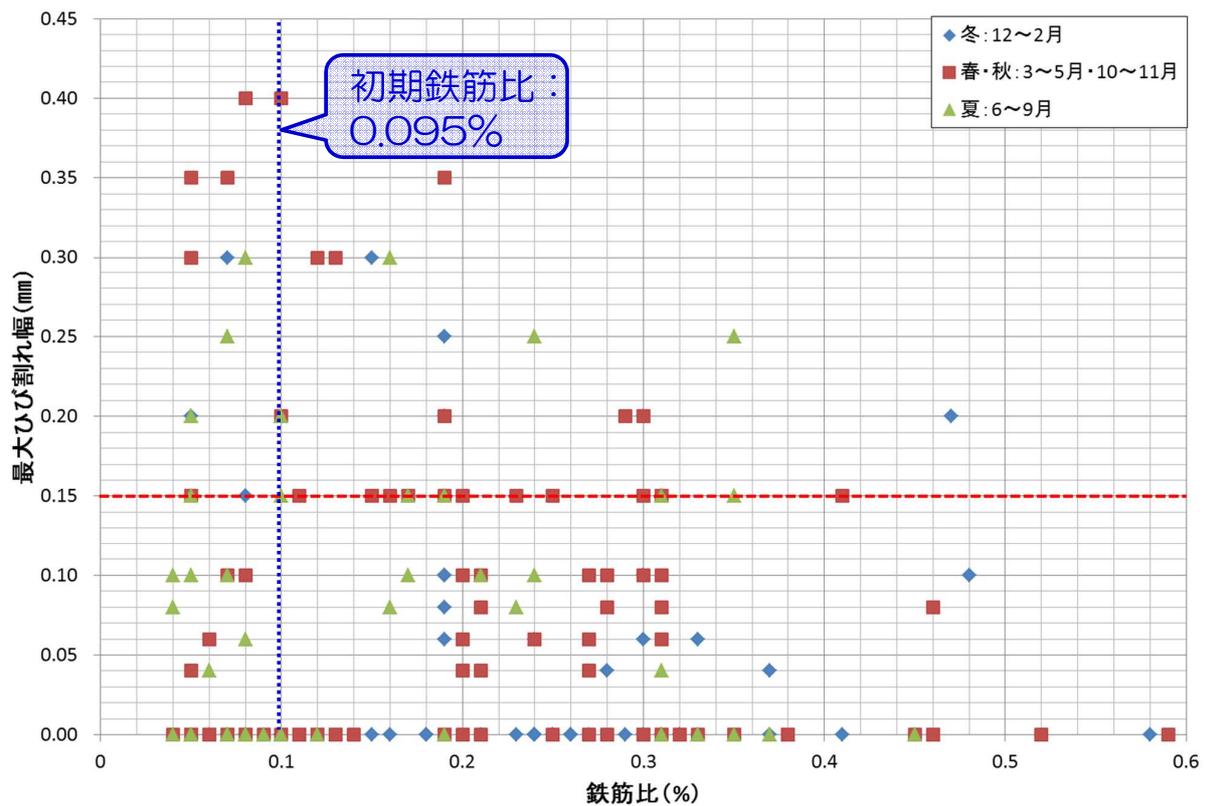
全DBを用いた分析 (たて壁) : 最大ひび割れ幅-鉄筋比

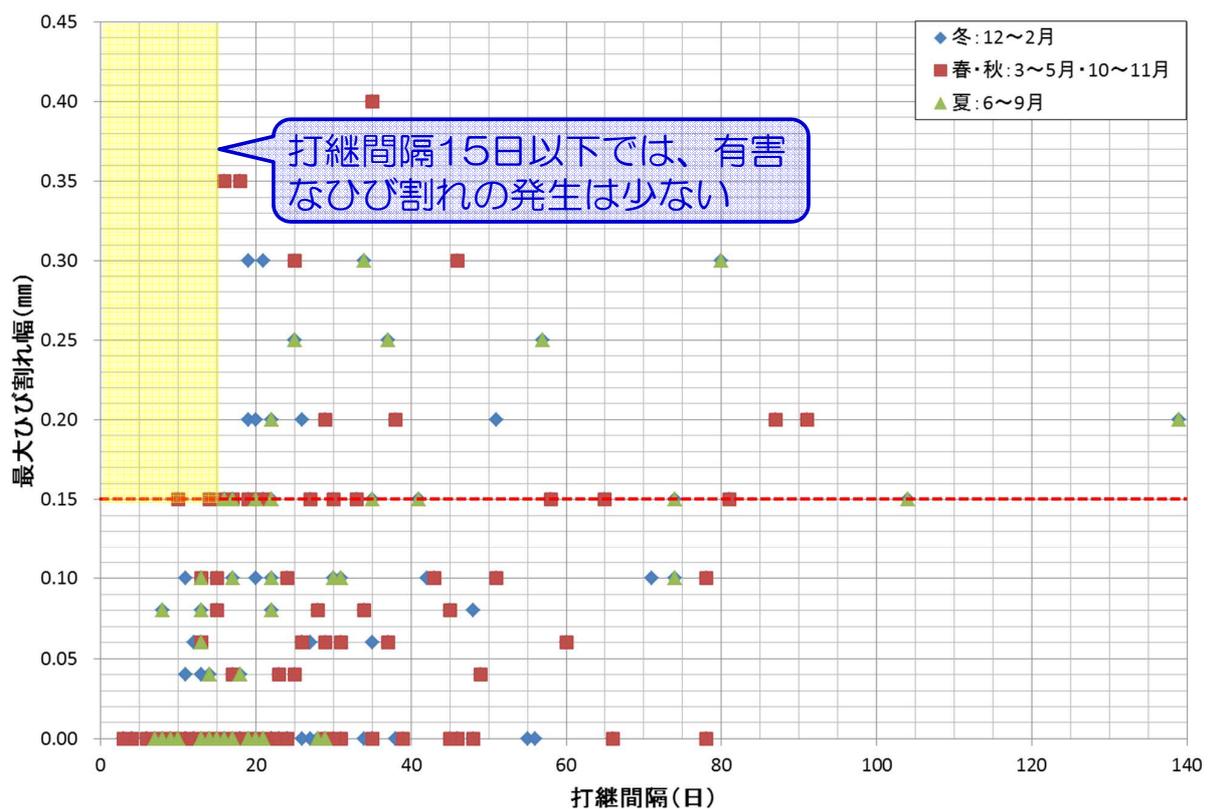
全DBを用いた分析 (たて壁) : 最大ひび割れ幅-打継間

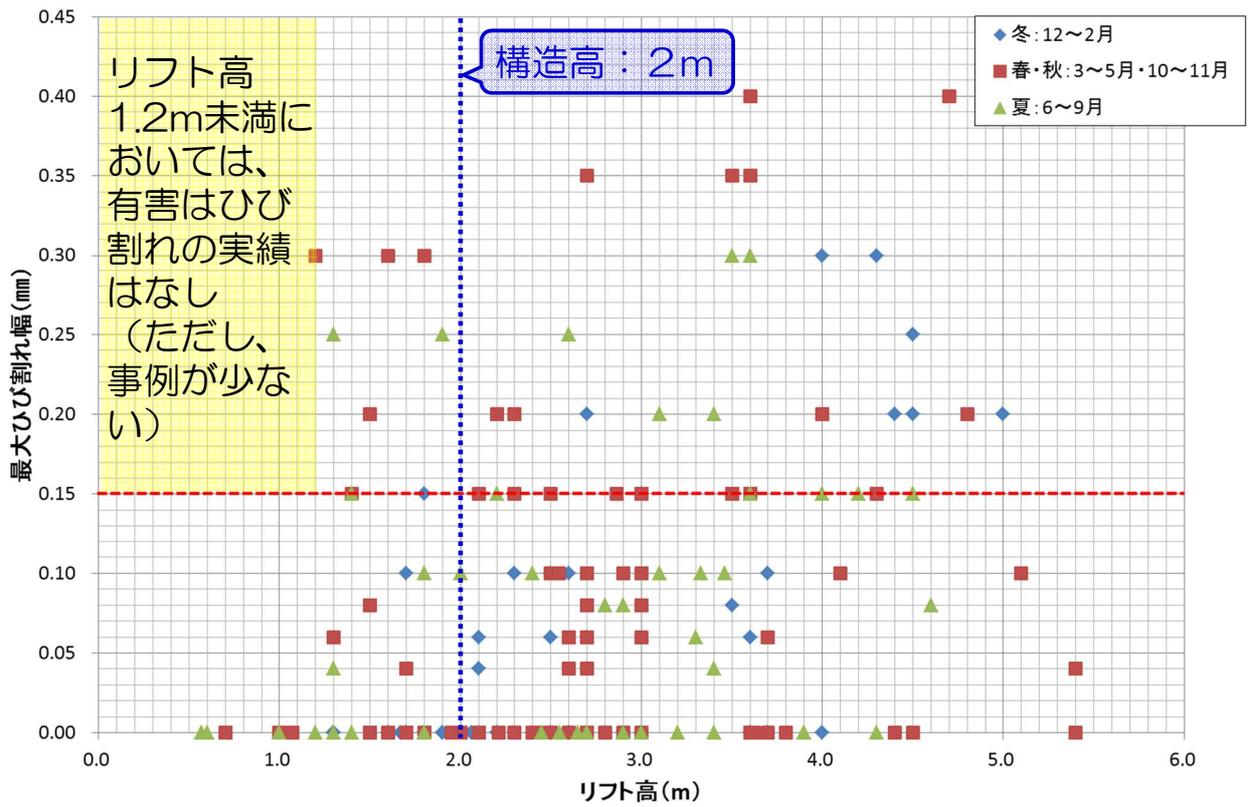
全DBを用いた分析（たて壁）：最大ひび割れ幅-リフト

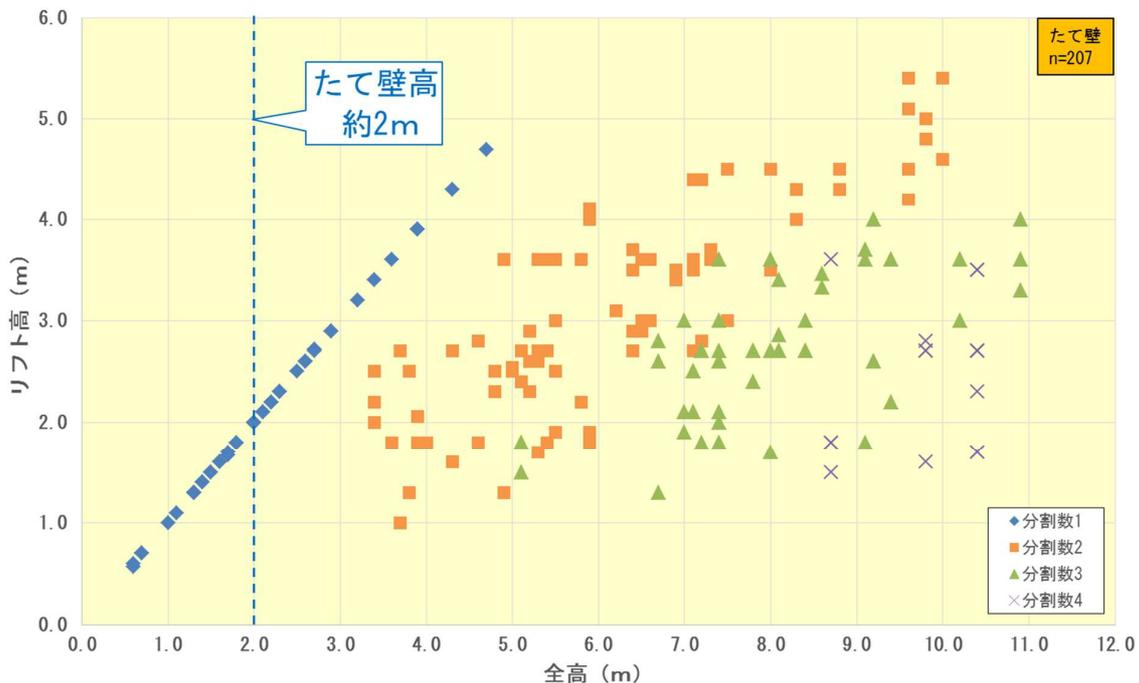
施工条件の検討：リフト割

たて壁全高とリフト高（分割数）の関係

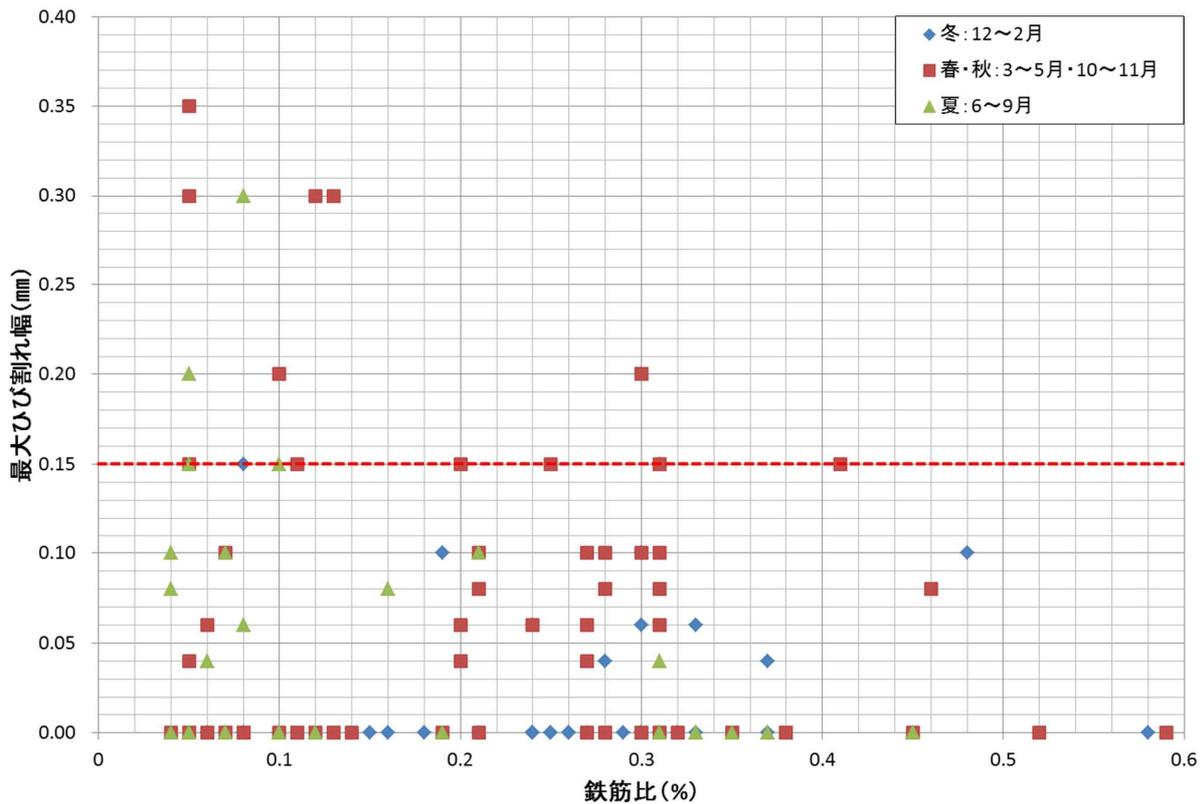
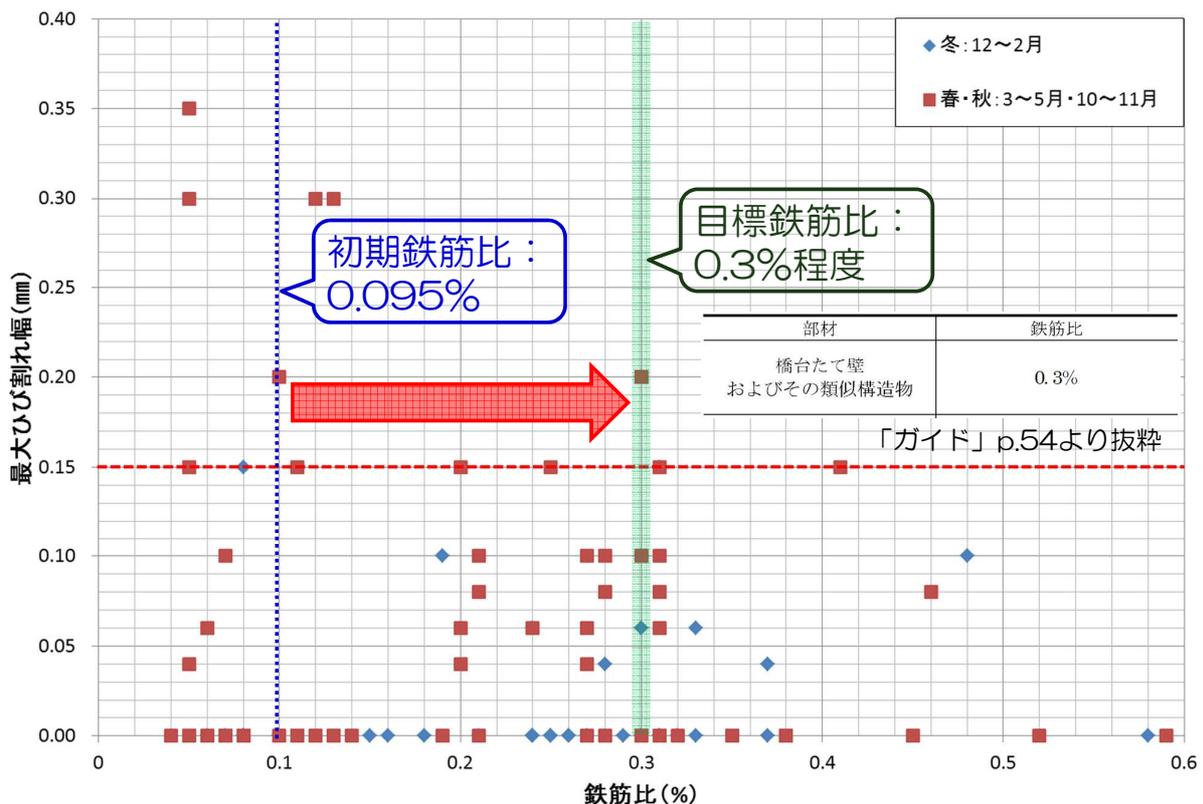
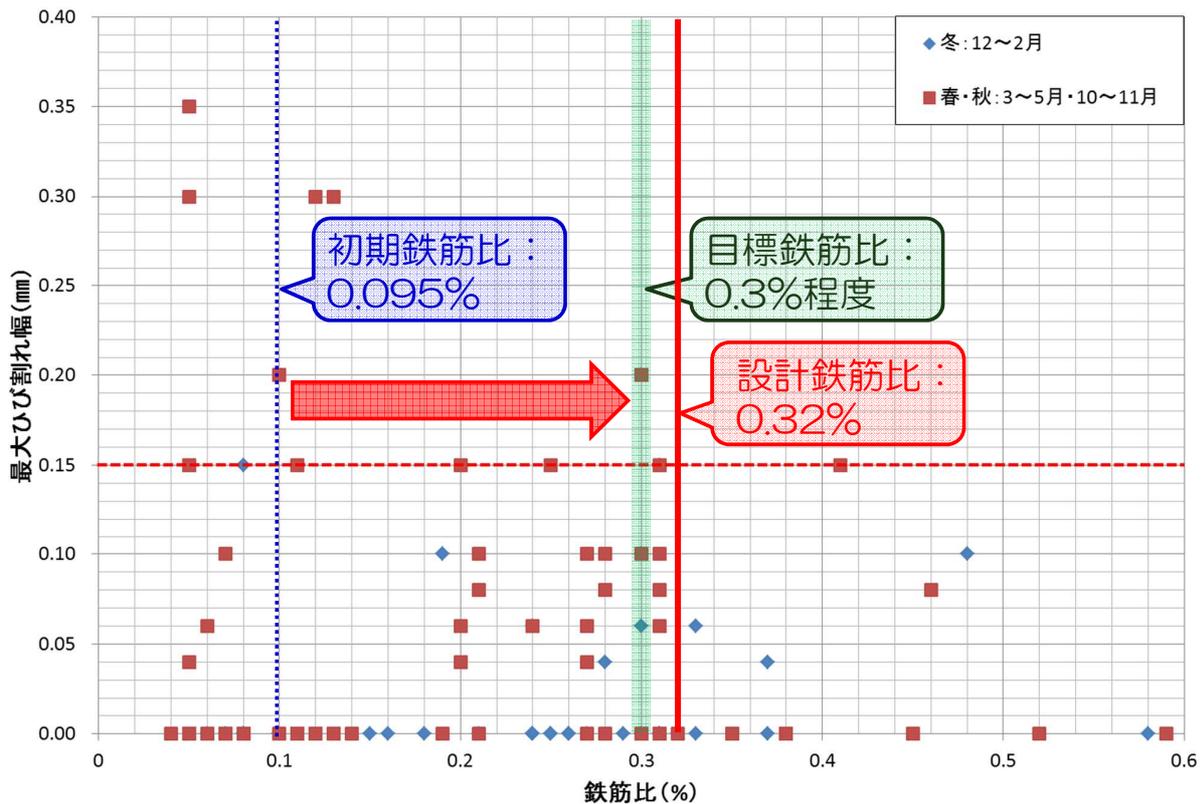
抽出データに基づくたて壁の検討：最大ひび割れ幅-鉄筋比

施工(設計)する構造物	抽出条件
打ち込み時期		11月~4月	10月~5月
打ち継ぎ間隔		28日程度以上	すべて
構造	構造物	橋台	橋台
	部位	たて壁	たて壁
寸法	リフト高	2.0m	3.0m以下
	厚さ	1.35m	すべて
	幅	13.1m	すべて
材料	補強材料	-	すべて
	鉄筋比	0.095%	すべて

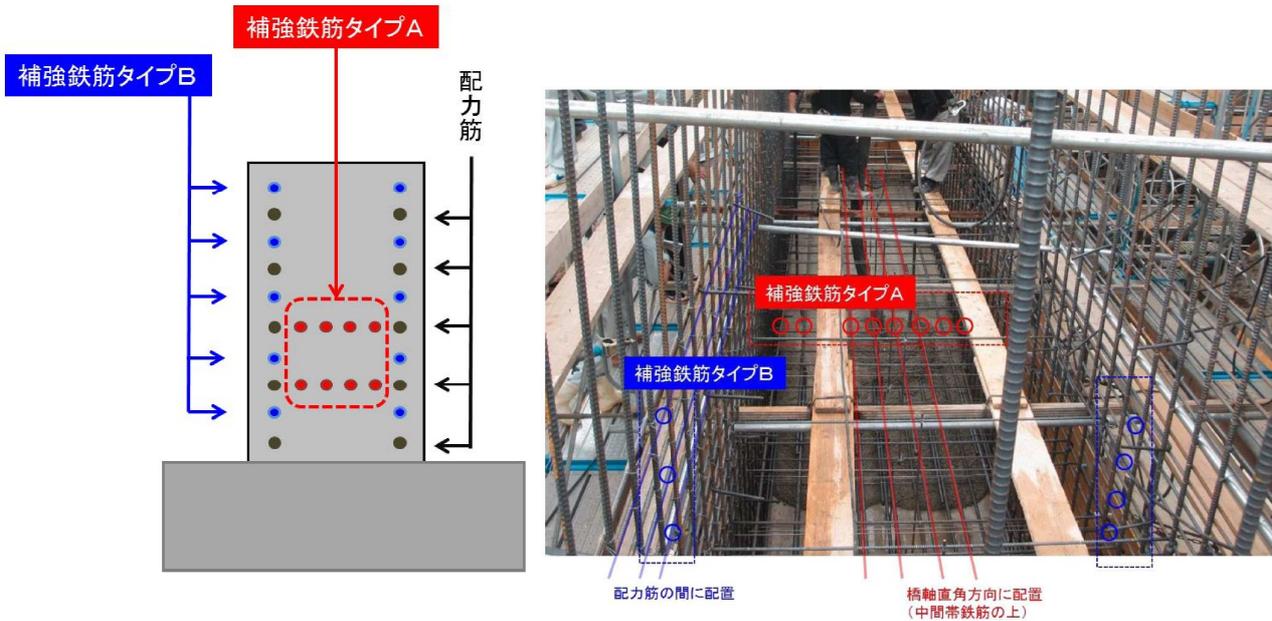
抽出データに基づくたて壁の検討：補強鉄筋の配筋例

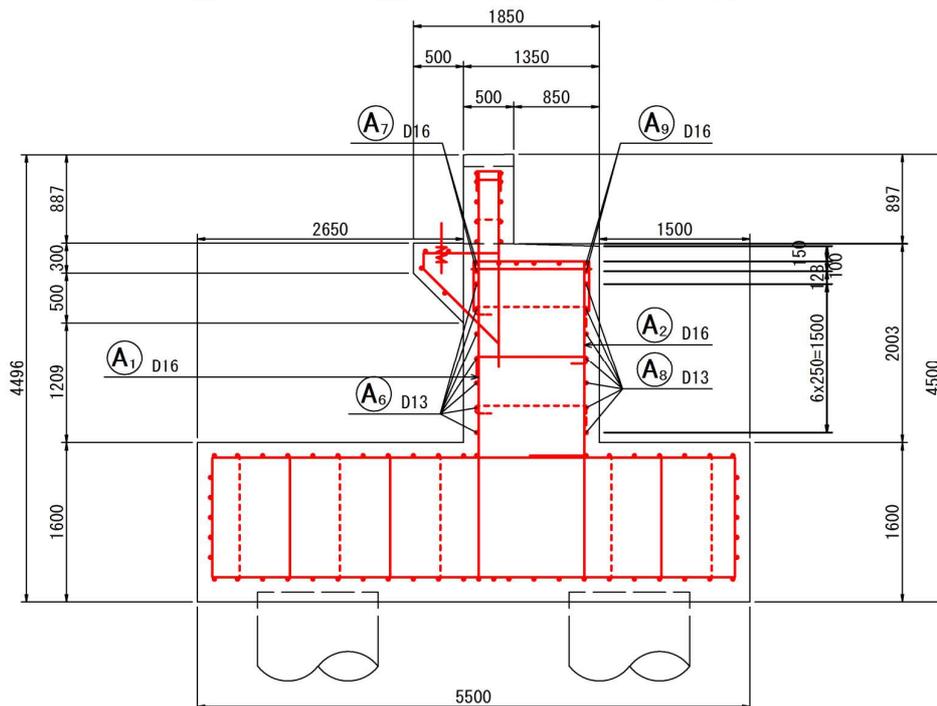
抽出データに基づくたて壁の検討：初期配筋諸元 (補強鉄筋配置前)

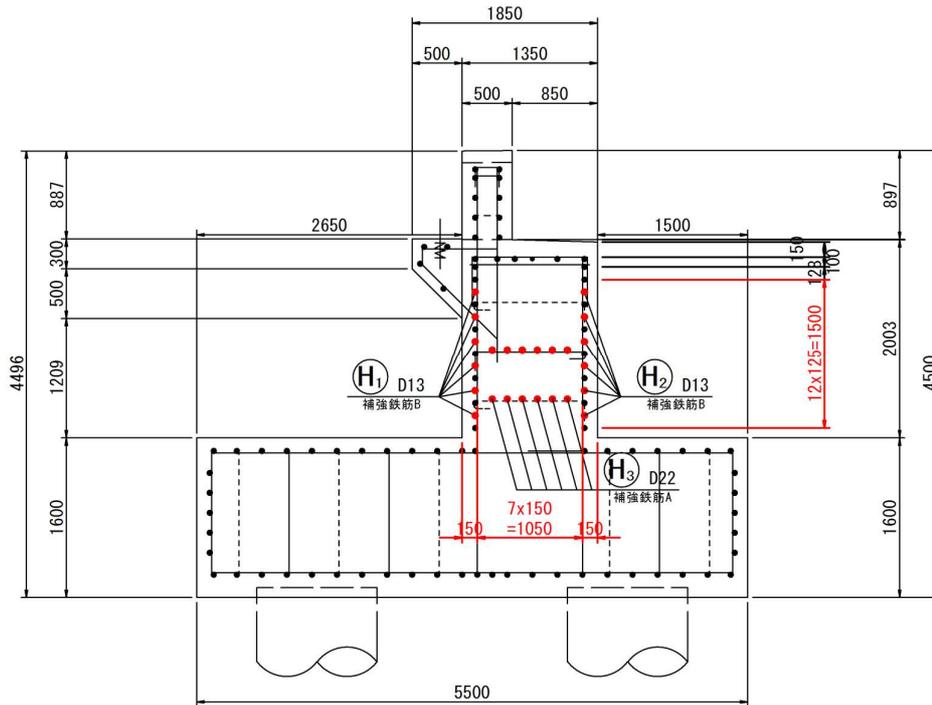
抽出データに基づくたて壁の検討：補強鉄筋配置後の配筋諸元

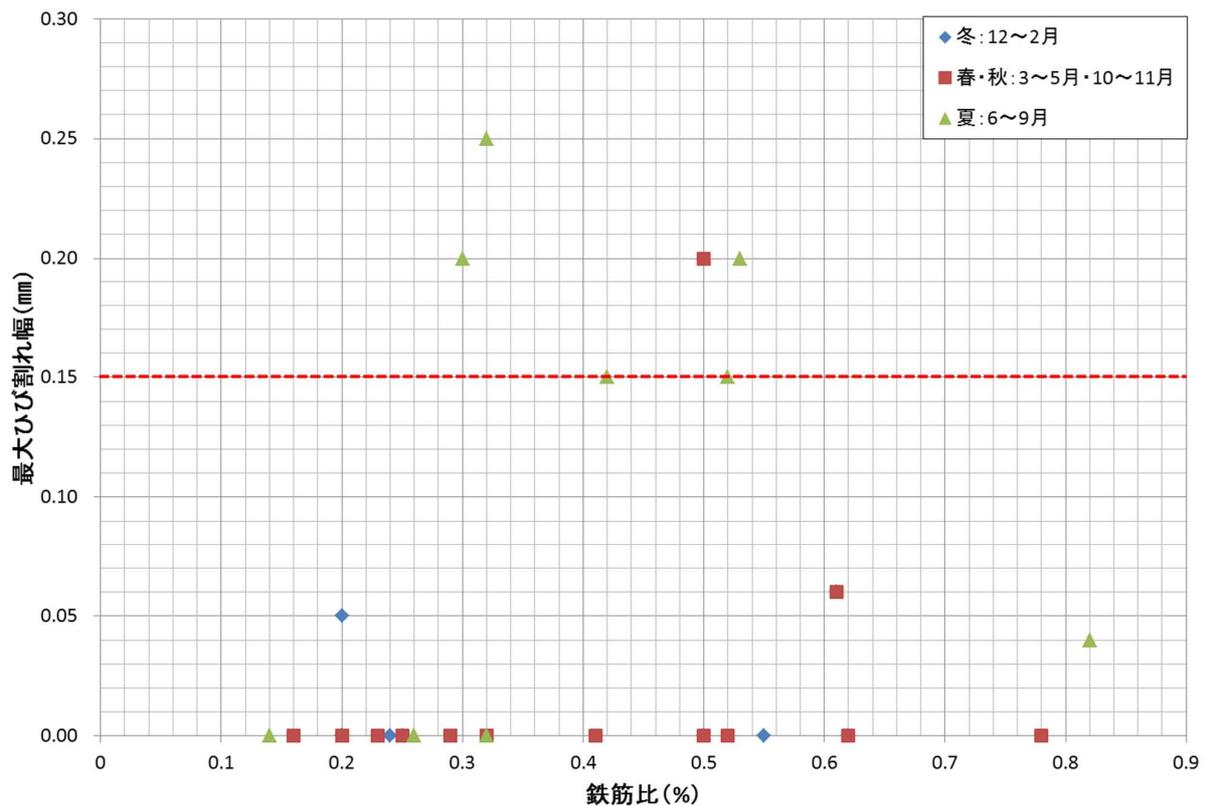
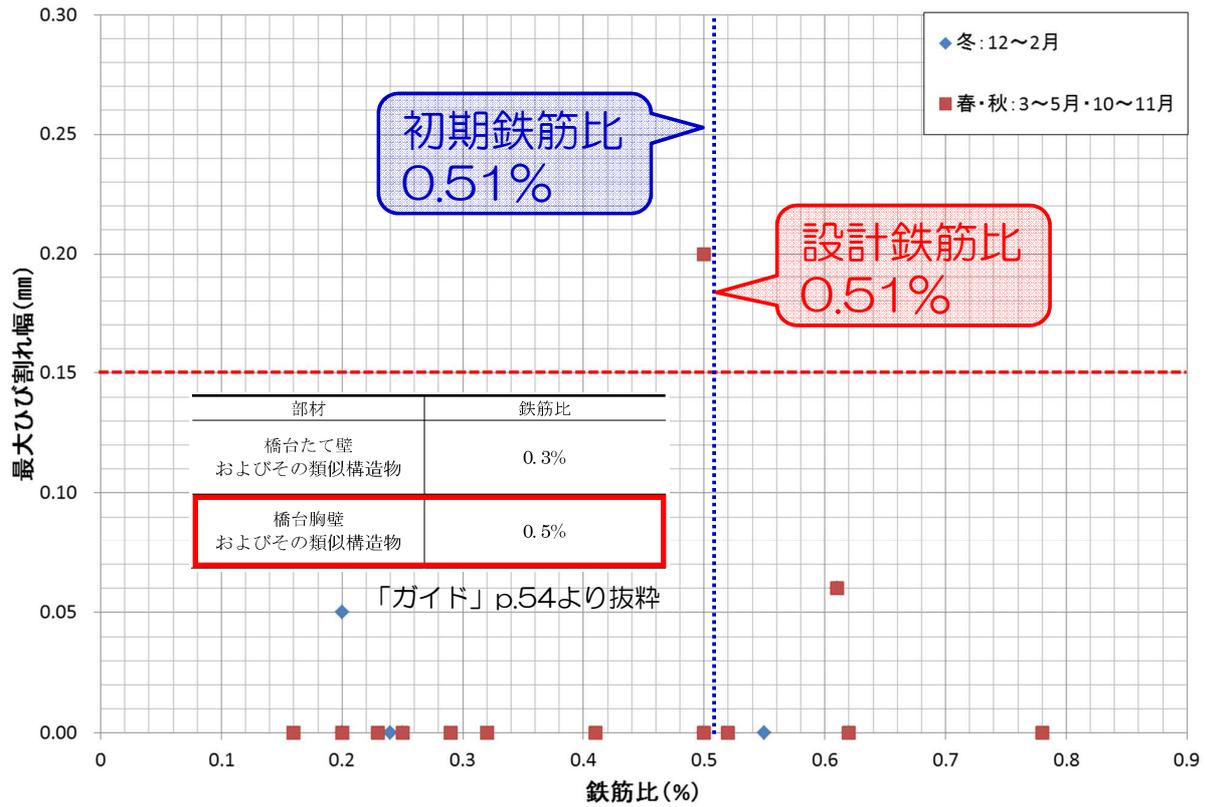
抽出データに基づく胸壁の検討：最大ひび割れ幅-鉄筋比

施工(設計)する構造物	抽出条件
打ち込み時期		11月～4月	10月～5月
打ち継ぎ間隔		15日以内	20日以内
構造	構造物	橋台	橋台
	部位	胸壁	胸壁
寸法	リフト高	0.9m	1.5m以下
	厚さ	0.50m	すべて
	幅	13.1m	すべて
材料	補強材料	-	すべて
	鉄筋比	0.51%	すべて

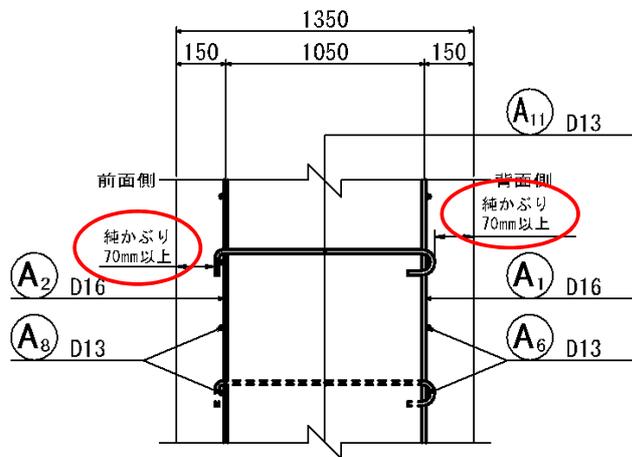
たて壁

4.その他の品質確保対策 ~鉄筋の組立の精度確保~

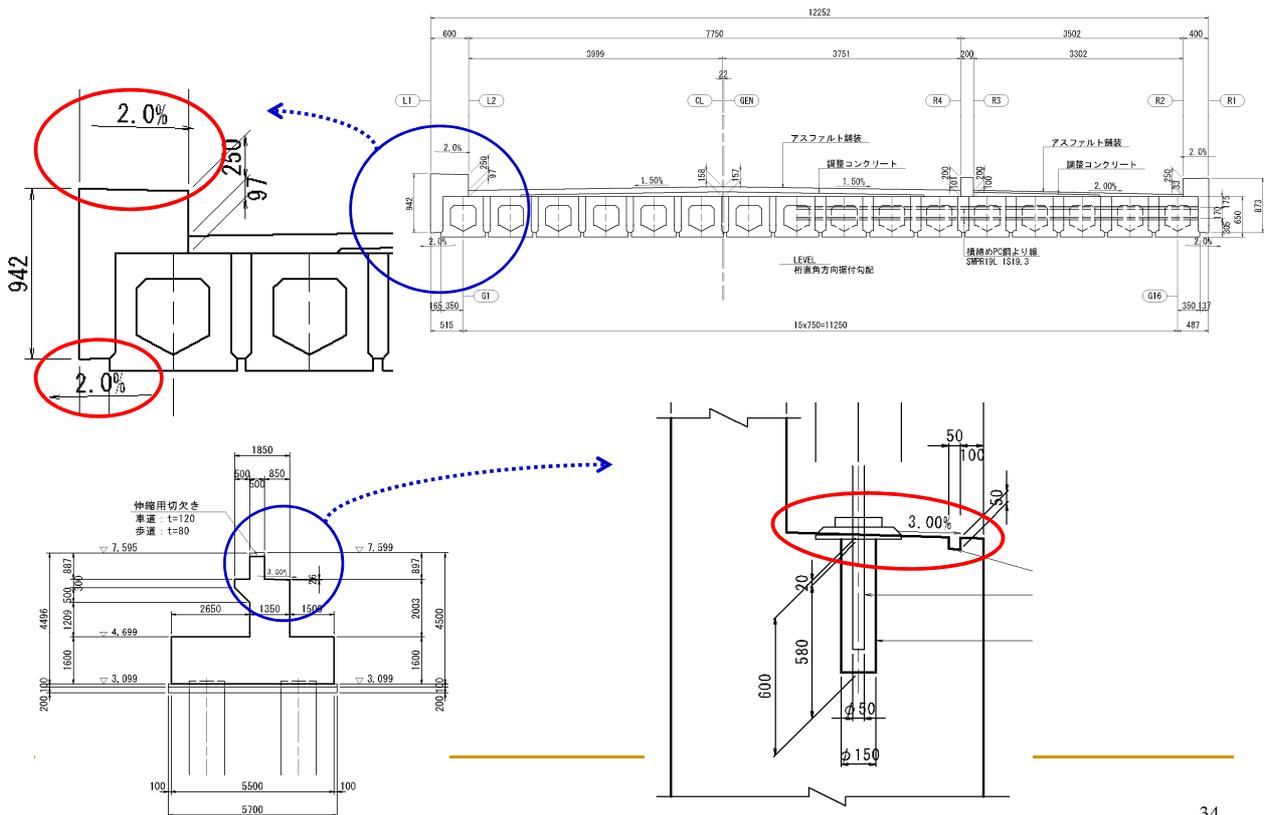
4.その他の品質確保対策 ~防水対策~

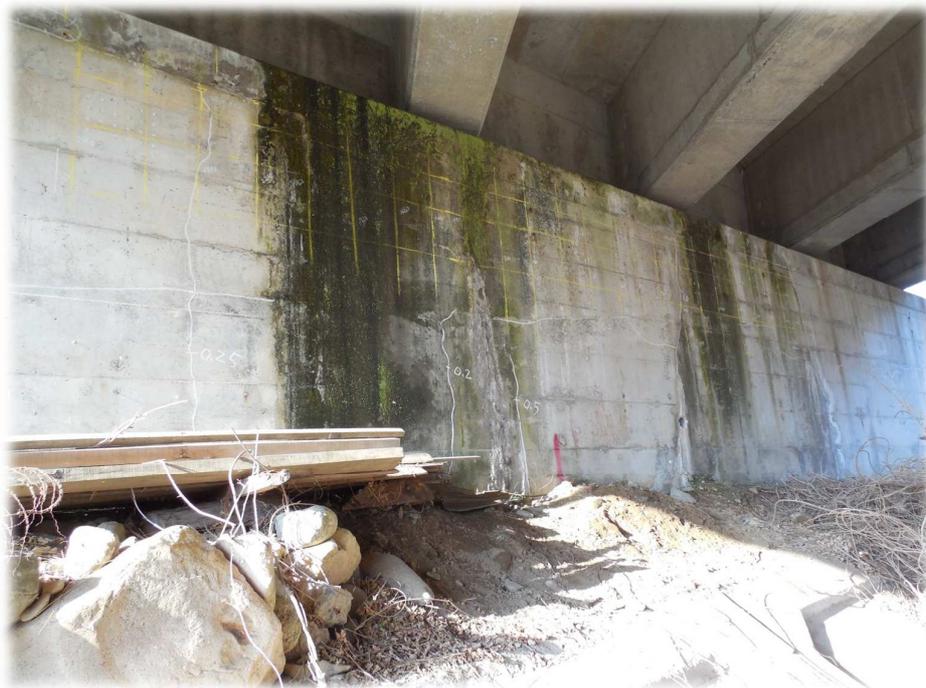
橋梁点検時に認められた変状状況（温度ひび割れ）

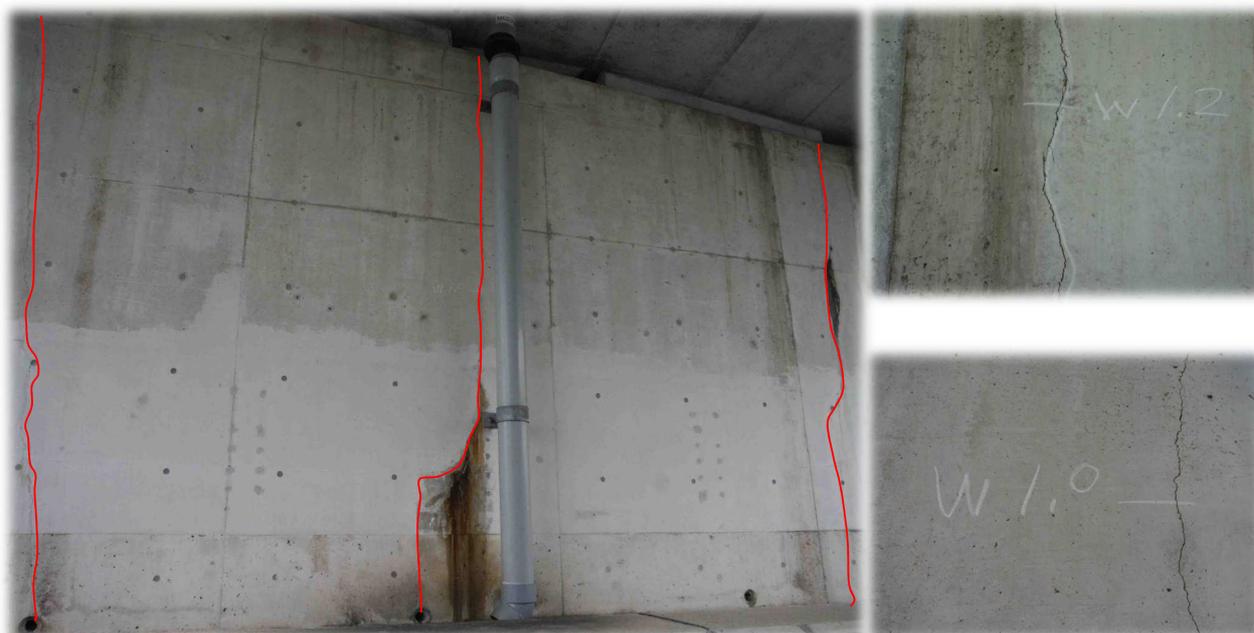
橋梁点検時に認められた変状状況（温度ひび割れ）

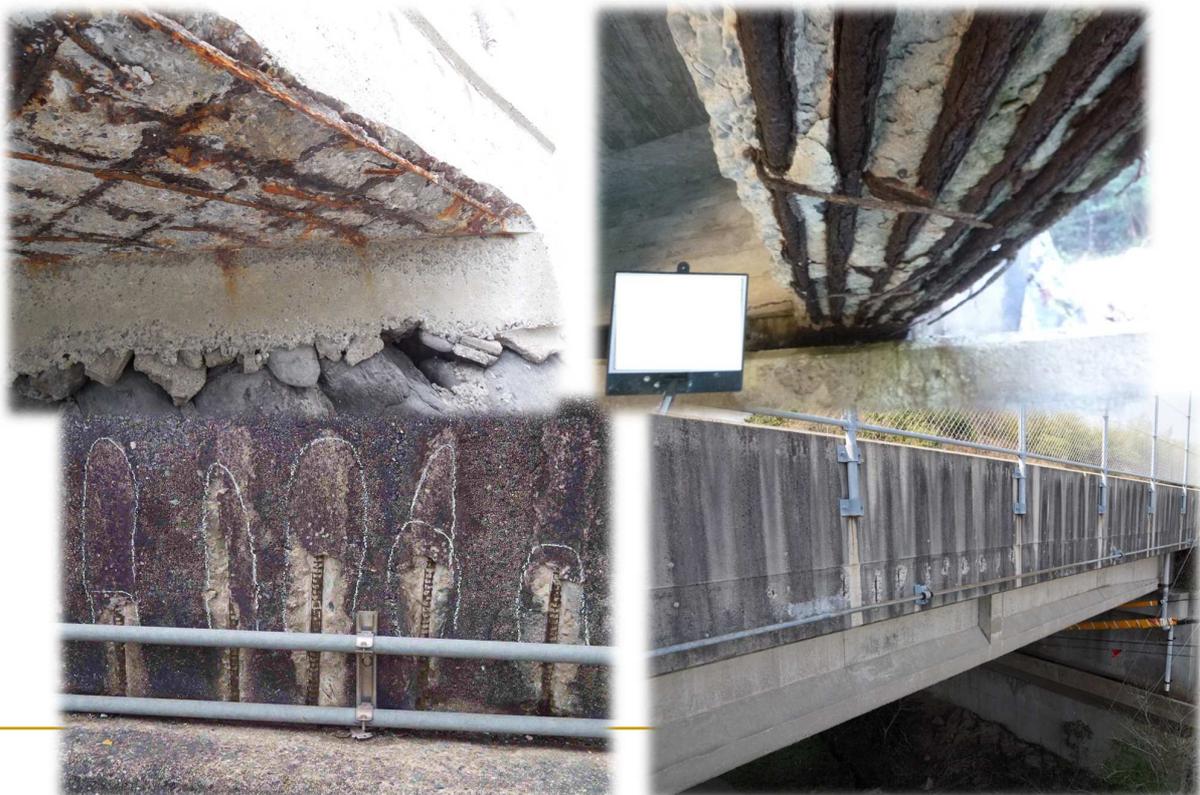
橋梁点検時に認められた変状状況（塩害・中性化）

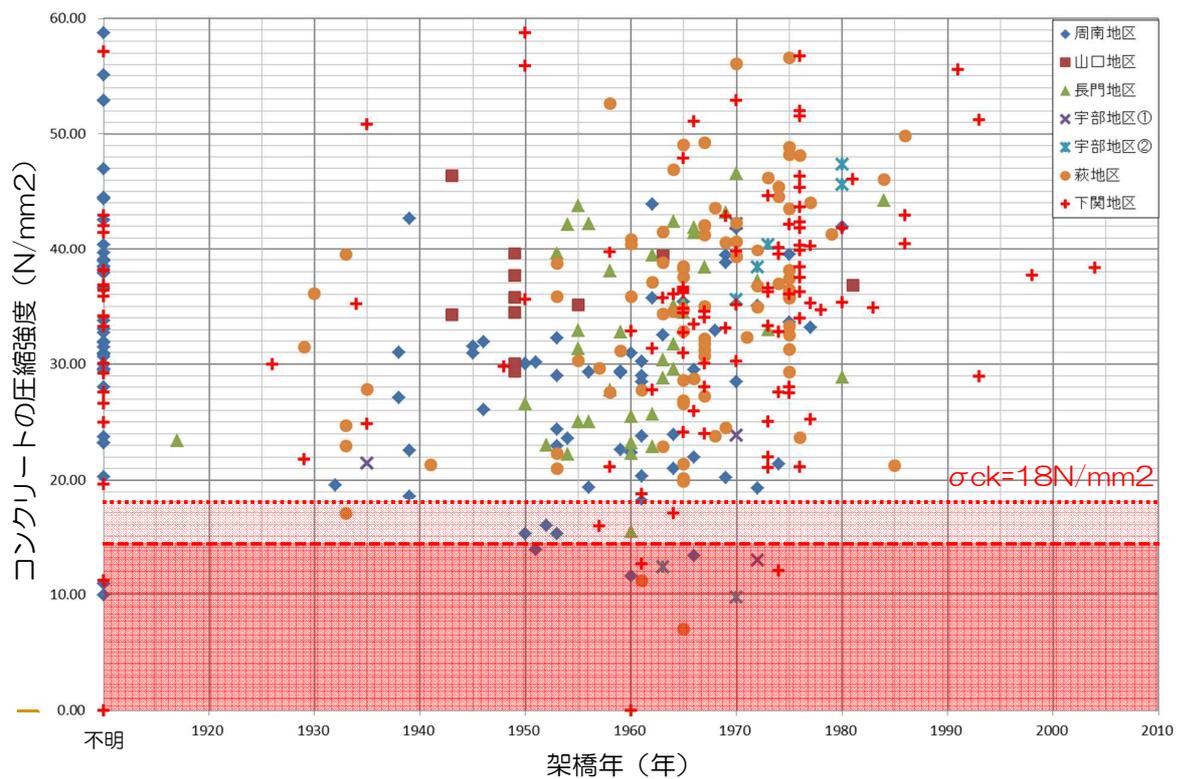
橋梁点検時に調査した「RC桁」の圧縮強度（コンクリートテスト）

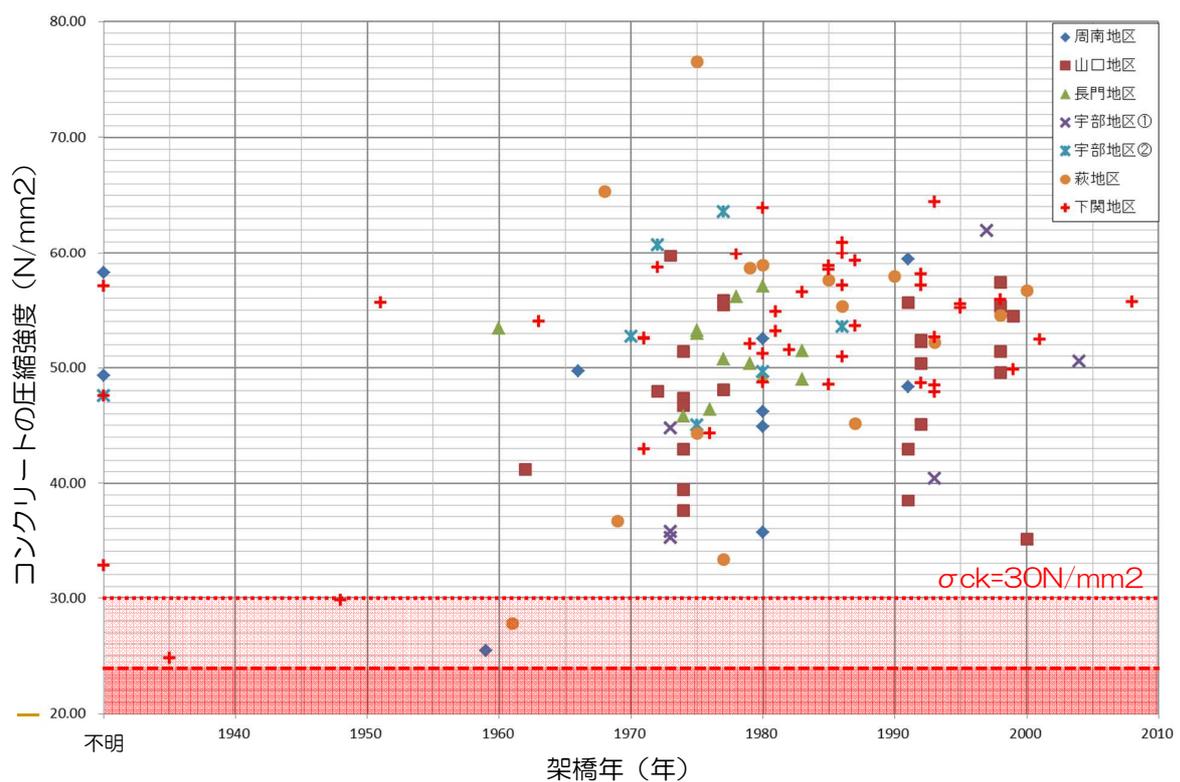
橋梁点検時に調査した「PC桁」の圧縮強度（コンクリートテスト）
