橋梁下部工における施工品質向上に向けての取組み

(御庄川橋 P2橋脚・P3橋脚)

株式会社ミヤベ 宮部 智之

平成28年度 主要県道岩国大竹線 単独道路改良(県道・指定)工事
第3工区・第7工区

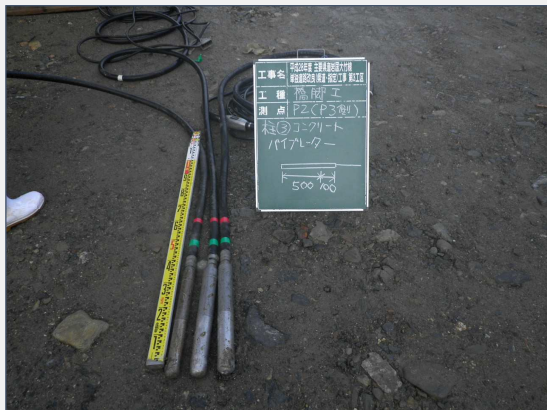
バイブレーター
使用2台 予備1台

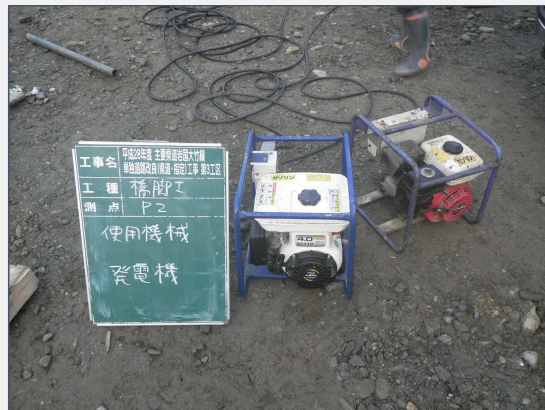
発電機
使用1台 予備1台

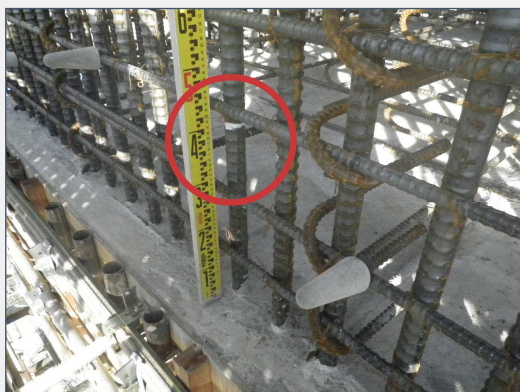
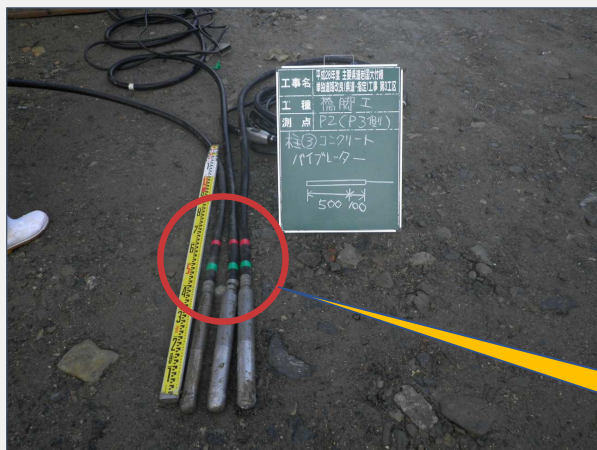
バイブレーターに表示テープを巻くことにより、**下層コンクリートに10cm程度挿入**されていることを確認しながら作業できるようにした。

- 緑色 → 50cm
- 赤色 → 60cm

ビニールテープが打設中に汚れて見えなくなるので、10cm上にもテープを巻いた。

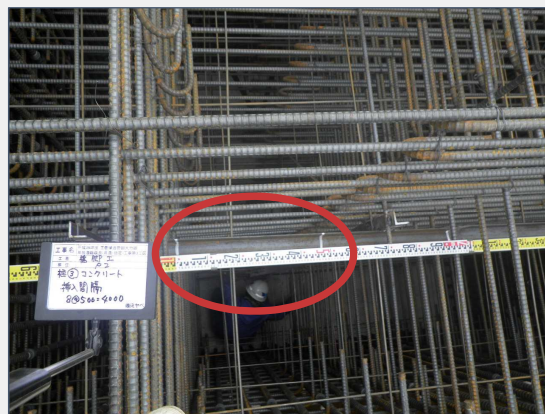
バイブレーターの挿入間隔をマーキングすることにより、
50cm以下で挿入している事を確認しながら作業できるようにした。

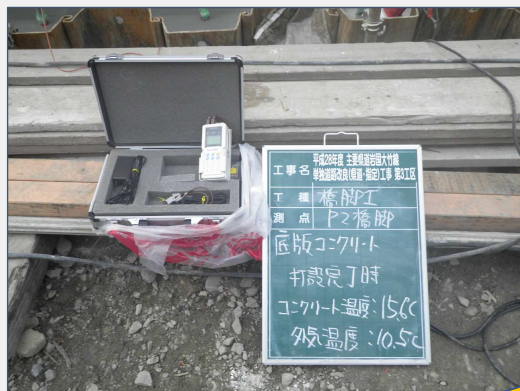
内部温度計の設置

緩やかな勾配になるように養生方法を工夫!

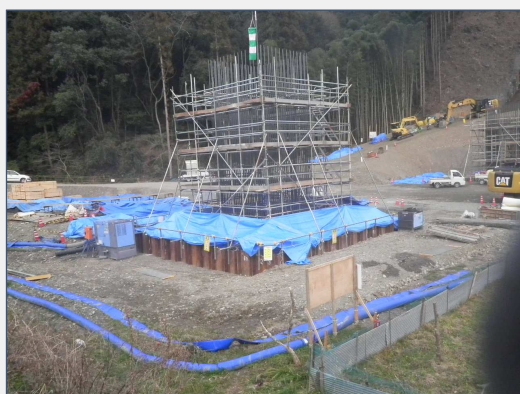
保温養生

夜中に気温が0°C以下になる可能性があった為、

ブルーシート+灯光器+保温シート
を用いて急激な気温の低下・風による乾燥を防いだ。

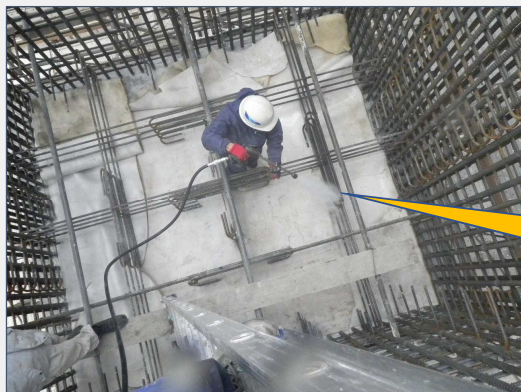
散水養生

乾燥を防ぎ、水和反応に必要な水を供給！

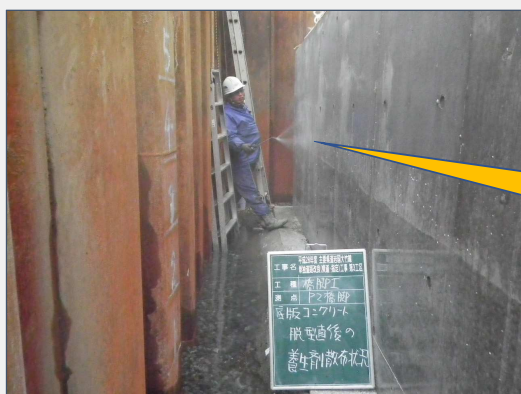
表面養生剤の散布

脱型直後の乾燥によるひび割れを防止！

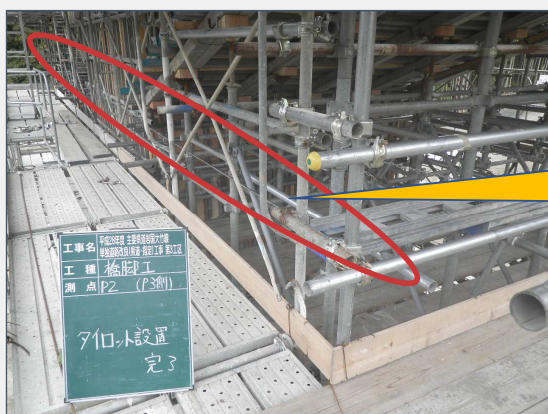
タイロッドの設置

支保工が変形・移動する事によって生じるひび割れを防止！
