橋梁下部工工事における コンクリート構造物の品質確保

工事概要

工事名	平成26年度 主要県道下関美祢線 単独道路改良 (県道・特)工事 第2工区
橋梁名	奥山田橋（おくやまだはし）
工事場所	下関市 大字員光 地内
工事内容	橋台工（逆T式橋台） 2基 PC橋工（PC単純床版橋） 1橋 コンクリート打設量 A1橋台：V=1 6 9m ³ A2橋台：V=1 6 3m ³ 打設時期：1月～6月 コンクリート配合：27-8-20高炉B

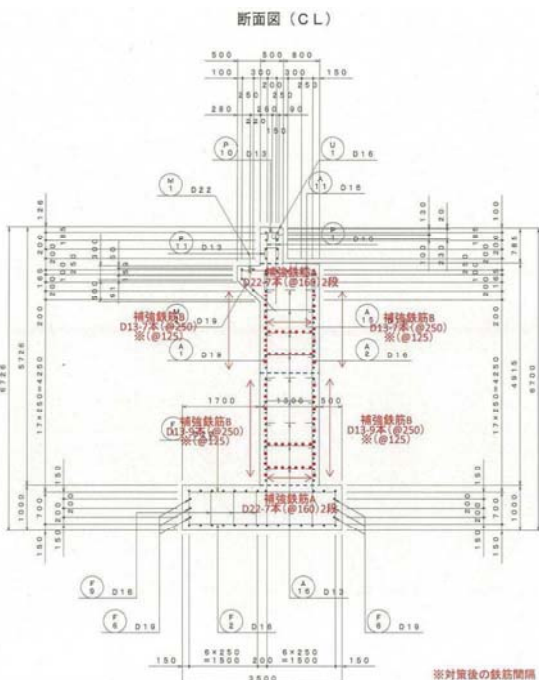
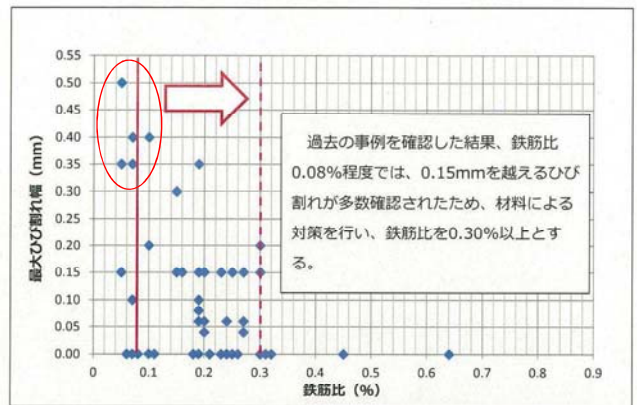
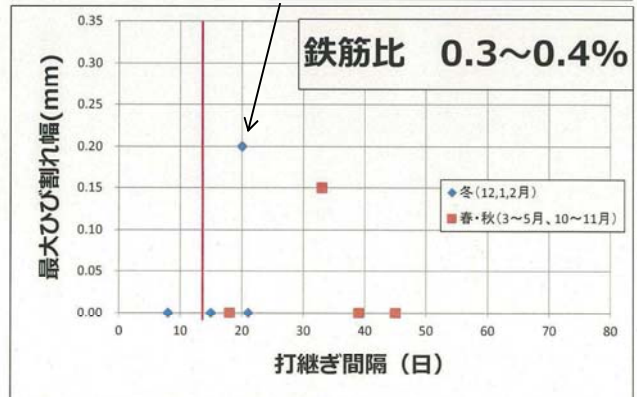
たて壁について、打継ぎ間隔による抑制対策を行うとともに、補強鉄筋A+B（鉄筋比0.30%）を配置し、材料による抑制対策を行う。

さらに打継ぎ間隔とひび割れ幅の関係を見みると、鉄筋比が0.3%以上でも打継ぎ間隔が20日以上の場合に0.15mmを越えるひび割れが確認されている。

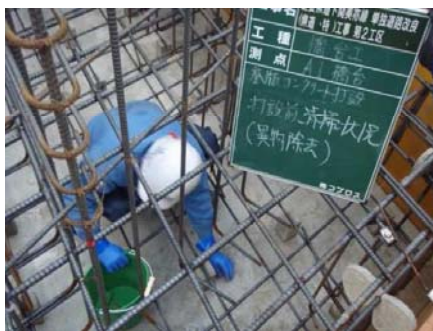
型枠内部の異物除去

打ち込み前の準備として、型枠内部に異物がないか等、目視にて確認を行った。

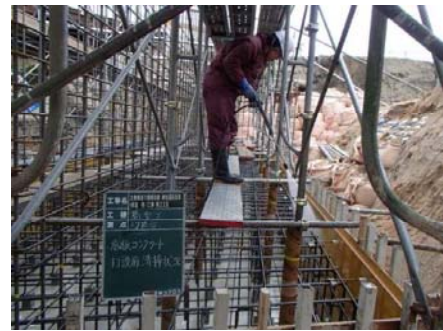
高圧洗浄機による型枠内清掃

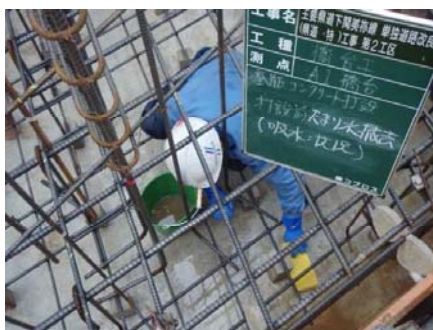
型枠内部溜り水除去

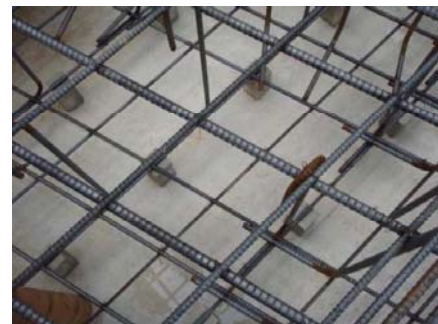
型枠面、打継面の散水

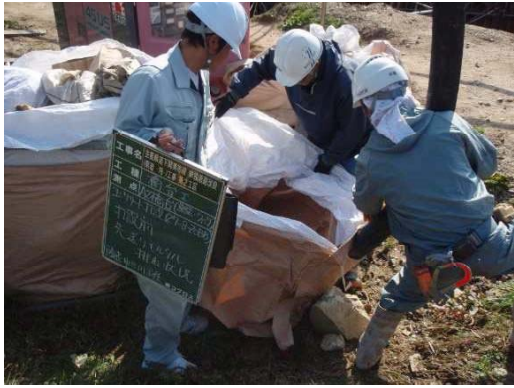
先送りモルタル排出状況

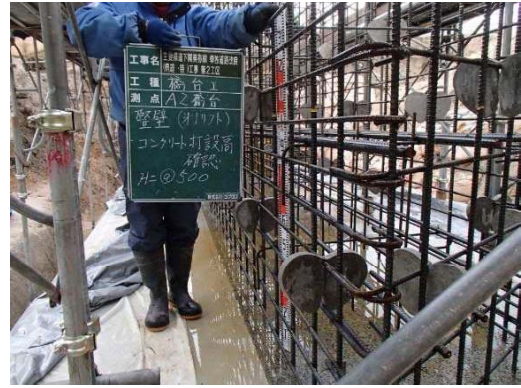
コンクリート打設高さ (鉄筋マーキング)

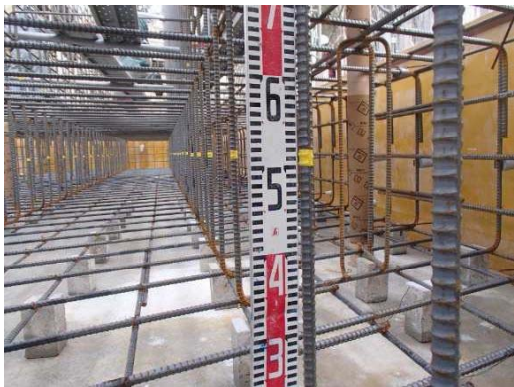
コンクリート打設高さ (鉄筋マーキング)

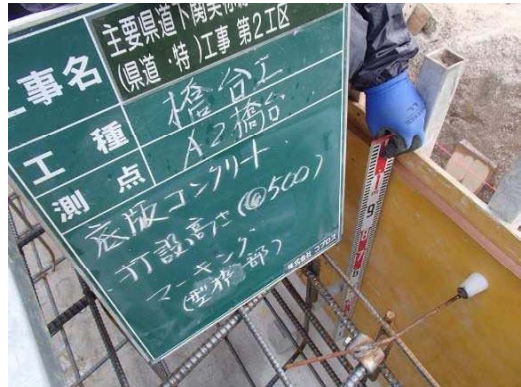
コンクリート打設高さ (型枠マーキング)

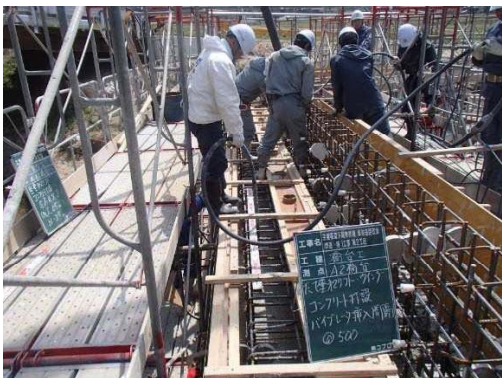
打ち込み面までの高さ確認

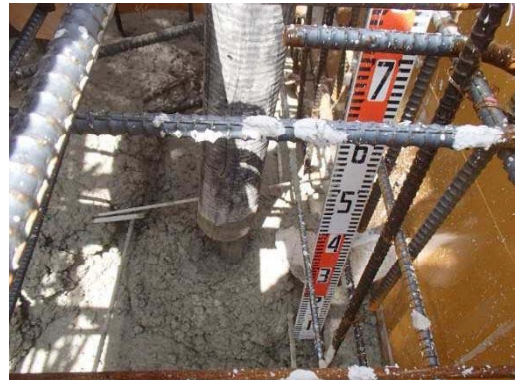
打ち込み面までの高さ 1.5m以下

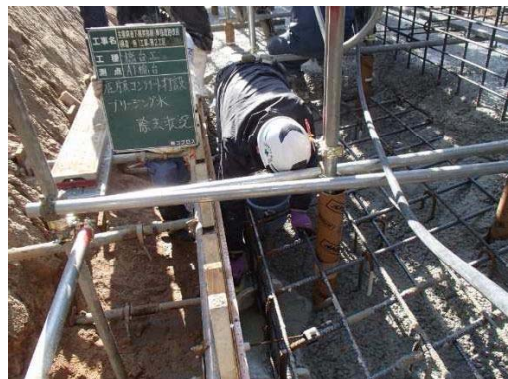
ブリーディング水除去

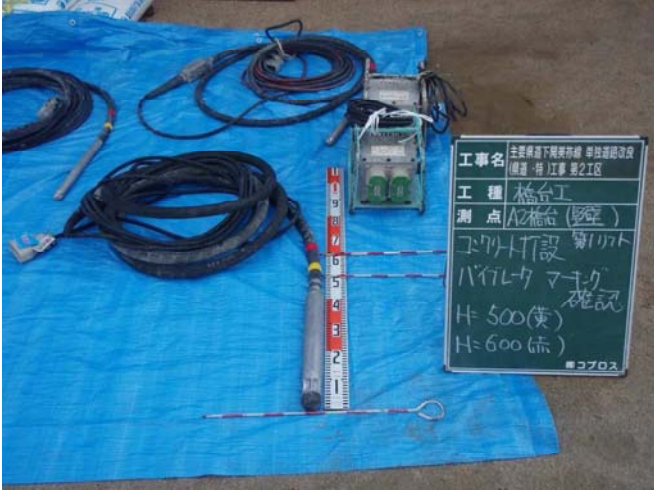
図 4.2.2 締固め概要図

- 上下層の一体化については、パイプレーター端から60cmの位置に表示テープを巻くことにより、下層コンクリートに10cm程度挿入され締固めが適切に行われていることを確認した。

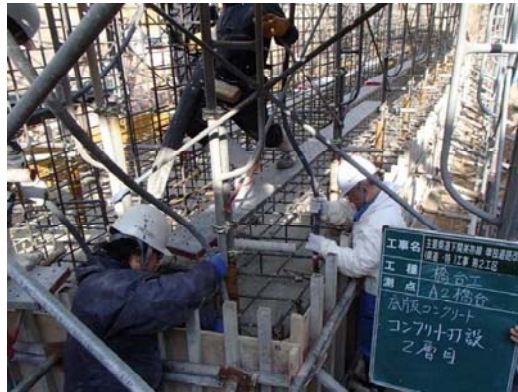
マーキングテープ

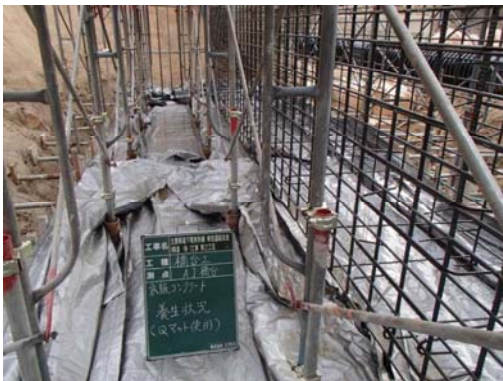
- 湿潤養生期間はコンクリート標準示方書より**12日間**とした。
- コンクリート打設時期は冬期であるため、気温の低い時期における温度勾配に起因する温度ひび割れと、低温による強度発現の遅れが懸念されたことから、その対策として保温養生マットを使用した。

湿潤保温養生

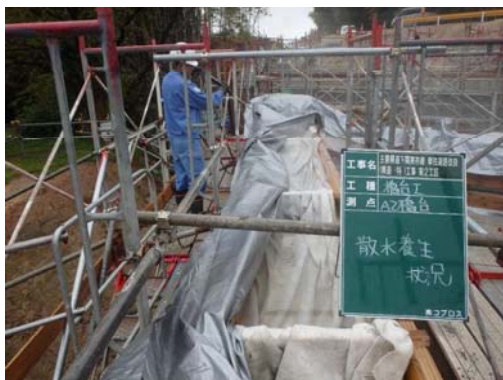
散水

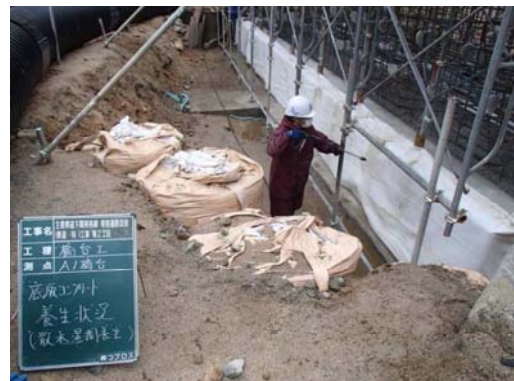
- 初期の乾燥収縮の抑制効果を高めるため、脱枠後、塗布型収縮低減剤をコンクリート表面に塗布した。
- 収縮低減剤を塗布することでコンクリート内部の相対湿度が高くなり、収縮ひずみ及び収縮速度を低減させることが可能となることから、より高い養生効果を期待する。

脱枠後散水養生

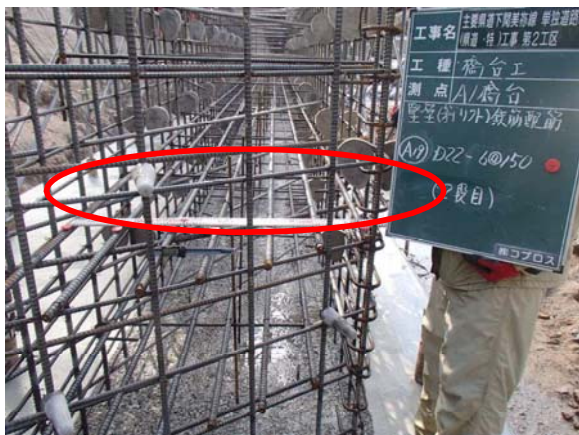
補強鉄筋A（リフト下端への補強鉄筋）

外部拘束応力は拘束体に近い部分が大きくなることから、ひび割れは基部付近から発生する。
したがってこの部分に集中的に補強筋を配置することで、ひび割れを抑制する。

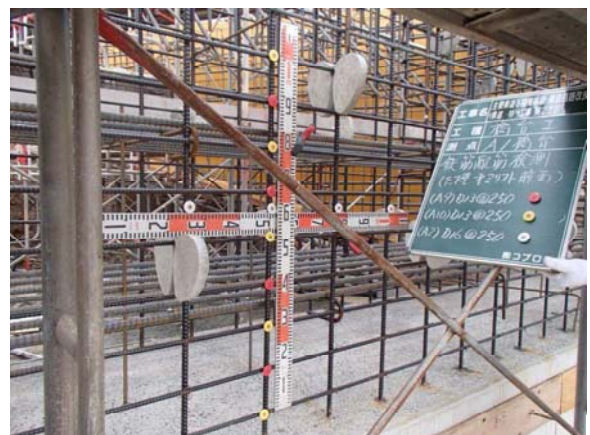
補強鉄筋B（表面付近への補強鉄筋）

部材中心部に比べ表面付近の応力が大きくなる。
よって配筋量を増やし表面に発生するひび割れを抑制する。

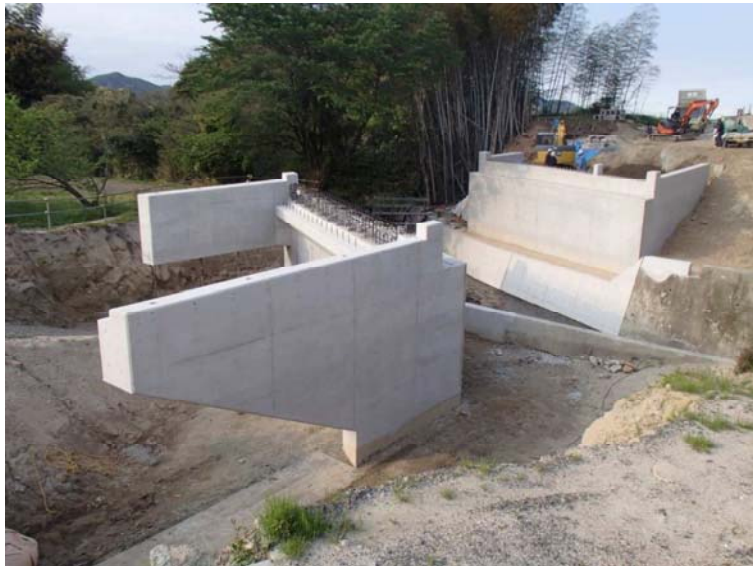
完 成

○当現場では、以上のひび割れ抑制対策を実施し橋台の施工を完了した。

○ひび割れは発生したが、いずれもひび割れ幅を0.15mm未満に抑えることが出来た。
