# I 山口県其自然災害の特徴

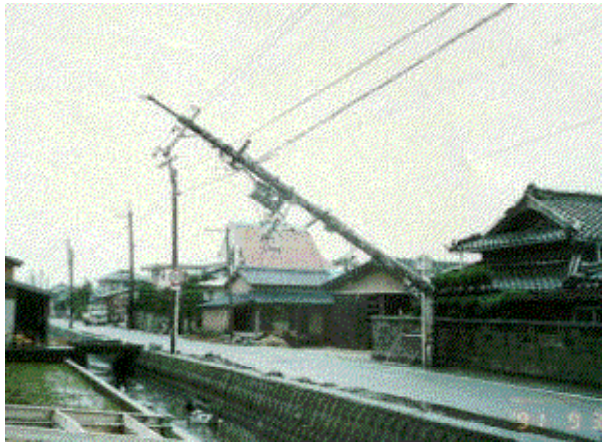
平成3年台風第19号による強風被害(防府市)

平成3年の台風第19号では、瓦などの飛散物・落下物、転落や転倒、倒壊建物などの下敷き等、強風が原因の死者が全国で50人を越えました。また、塩害による停電も大規模に発生し、九州では倒木による深刻な森林被害をもたらしました。

本県でも、死者・行方不明者6人、負傷者179人を数え、住宅全壊等32棟、半壊等339棟、床上浸水458棟など多大な被害が生じました。

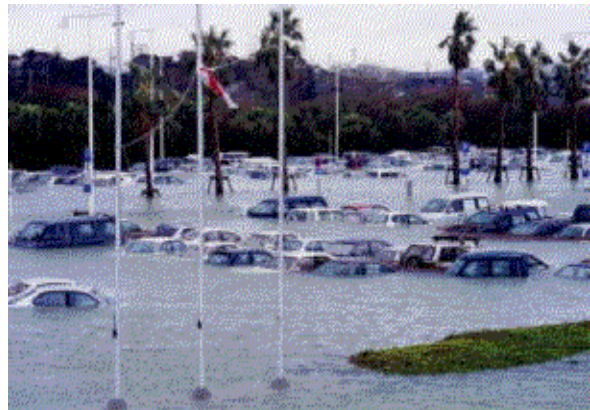
平成11年台風第18号による山口宇部空港の高潮被害  
(山口宇部空港事務所所蔵)

また、平成3年9月27日の台風第19号による高潮で、大島郡など瀬戸内海沿岸では多大な被害が発生しました。平成11年9月24日に宇部市付近に上陸した台風第18号では、台風の接近、大潮、満潮が重なり、瀬戸内海沿岸で高潮による多大な被害が生じ、下関市、宇部市、山口市、防府市、旧大島町、旧秋穂町、旧阿知須町、旧山陽町で災害救助法が適用されています。なお、台風上陸1時間前に、山陽小野田市では竜巻が発生しています。

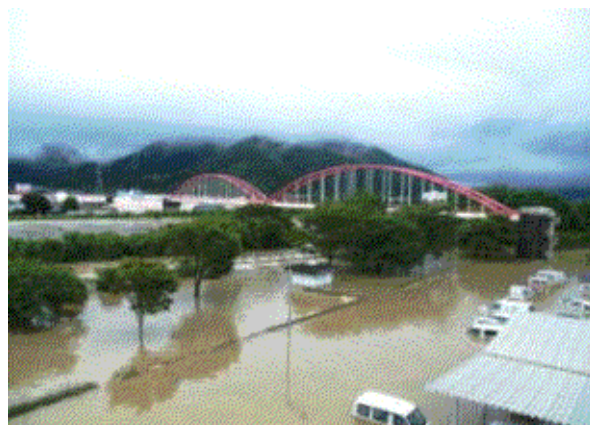
平成21年7月豪雨による洪水被害（山口市）

平成21年7月には、梅雨前線の停滞による猛烈な豪雨により、県内各地で土砂崩れ・土石流等により死者20人の甚大な被害が発生しました。特に、防府市では、花崗岩質の脆弱な地質の傾斜地で大規模な土石流が多発し、激甚災害に指定されました。

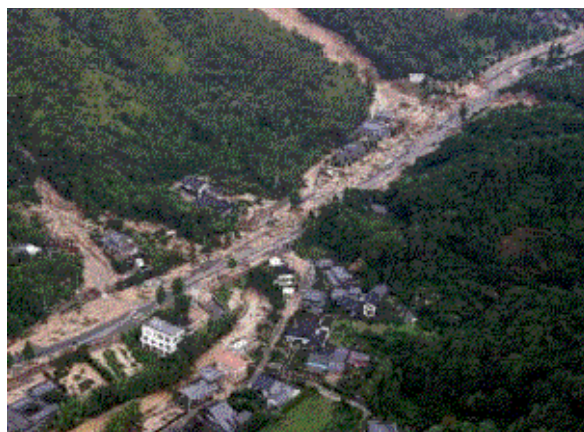
平成21年7月豪雨による土砂災害（防府市）

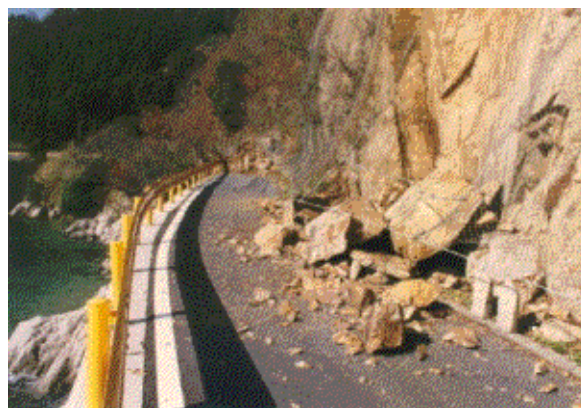
平成13年芸予地震による崖崩れ（周防大島町）

本県においても、平成9年6月に山口県北部を震源とするM6.6の地震が発生し、阿武郡阿東町（現：山口市阿東町）生雲西分では3棟の家屋が全半壊するなどの被害が発生しています。平成13年の芸予地震の際は、岩国市などで震度5強、県内で負傷者12人、全半壊家屋33軒もの被害が発生しています。
