# A I を活用した「やまぐち和牛」 超音波肉質診断システムの構築

# 超音波肉質診断とは

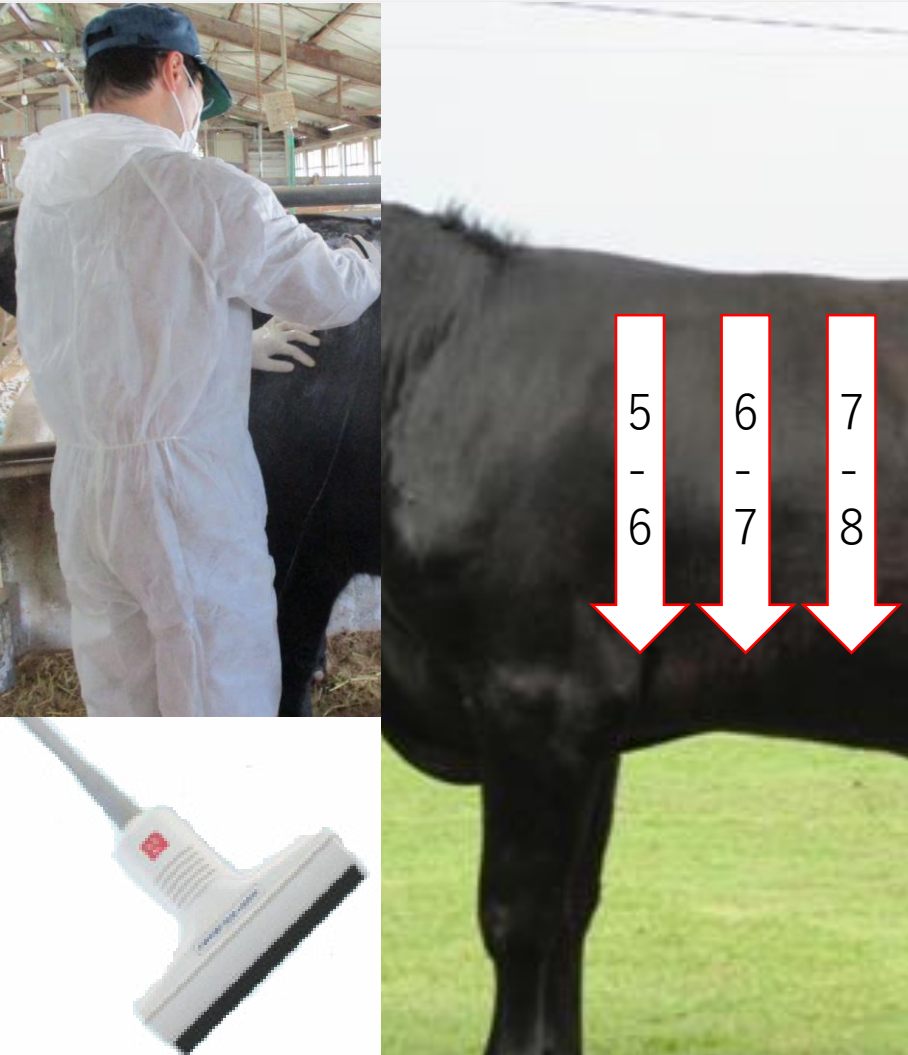
## ①測定部位の確認

肩甲骨後ろ 指4本分（約10cm）  
前後肋骨間も調査

## ②ブラッシング

測定部位の汚れを落とし、  
毛並みを整え、油が入りやすくする

## ③食用油を塗布

測定器（プローブ）と牛体間に  
空気が入らないようにする

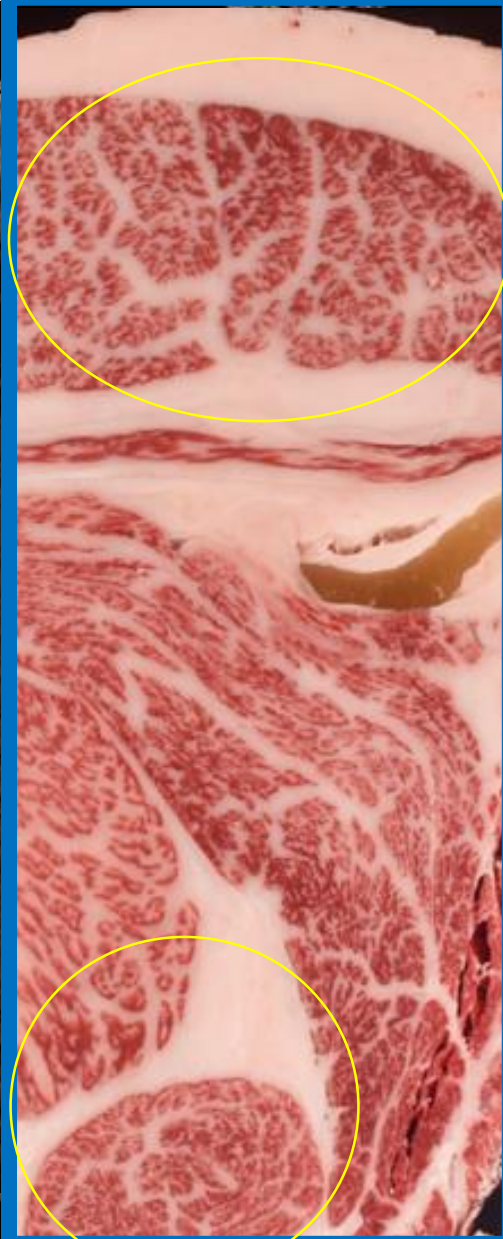
①

## ●ポイント

### 僧帽筋（カブリ）

反射の強さ、  
境界の明瞭さ、  
筋肉の厚さ

### 頭半棘筋

見えない方がよい

## ●筋肉の反射の強さ

☞ 反射が強い（輝度が高い）ほど、  
脂肪交雑が入っている。

## ●筋肉境界の明瞭さ

☞ 境界が分かりにくい（不明瞭）ほど、  
脂肪交雑が入っている。

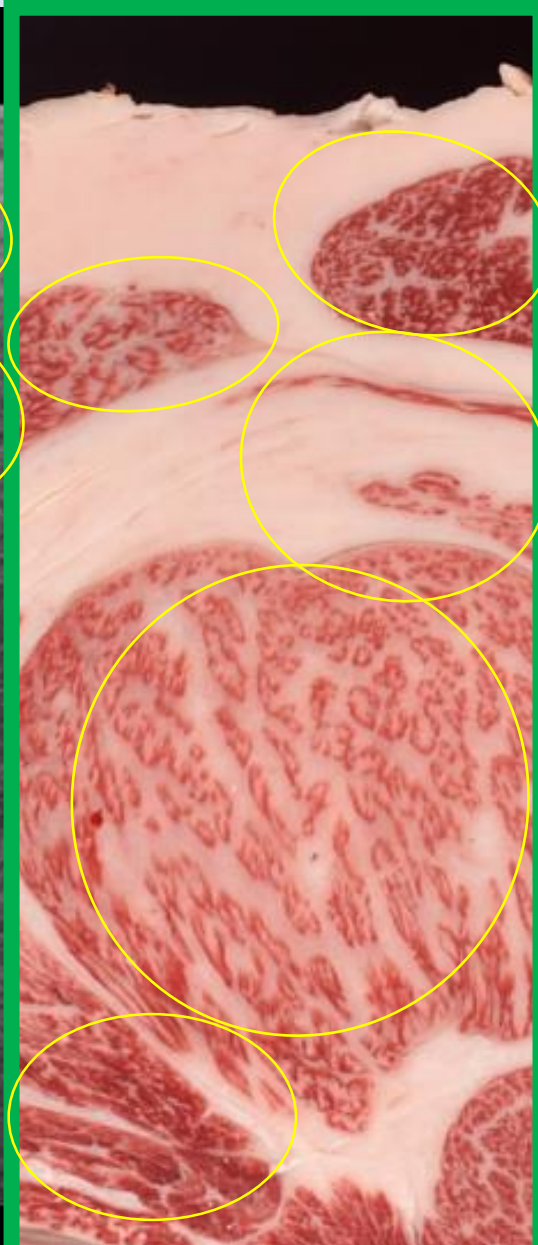
②

## ●ポイント

胸最長筋（ロース）

僧帽筋（カブリ）

広背筋（ウデ）

反射の強さ、

境界の明瞭さ

見えない方がよい

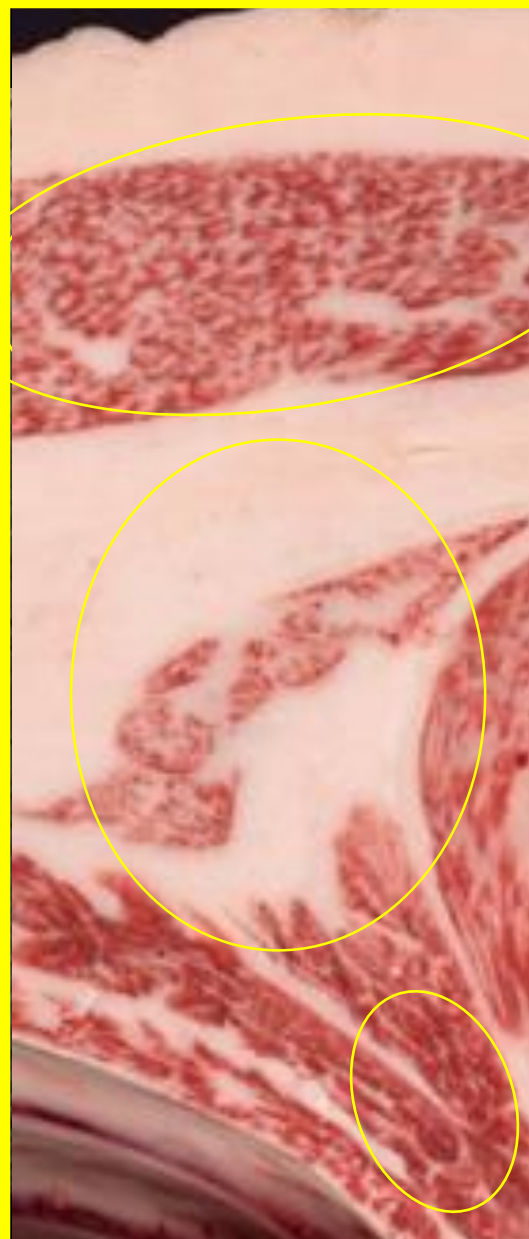
③

●ポイント

皮下脂肪厚…測定

広背筋（ウデ）

前背鋸筋

反射の強さ、  
境界の明瞭さ

見えない方がよい

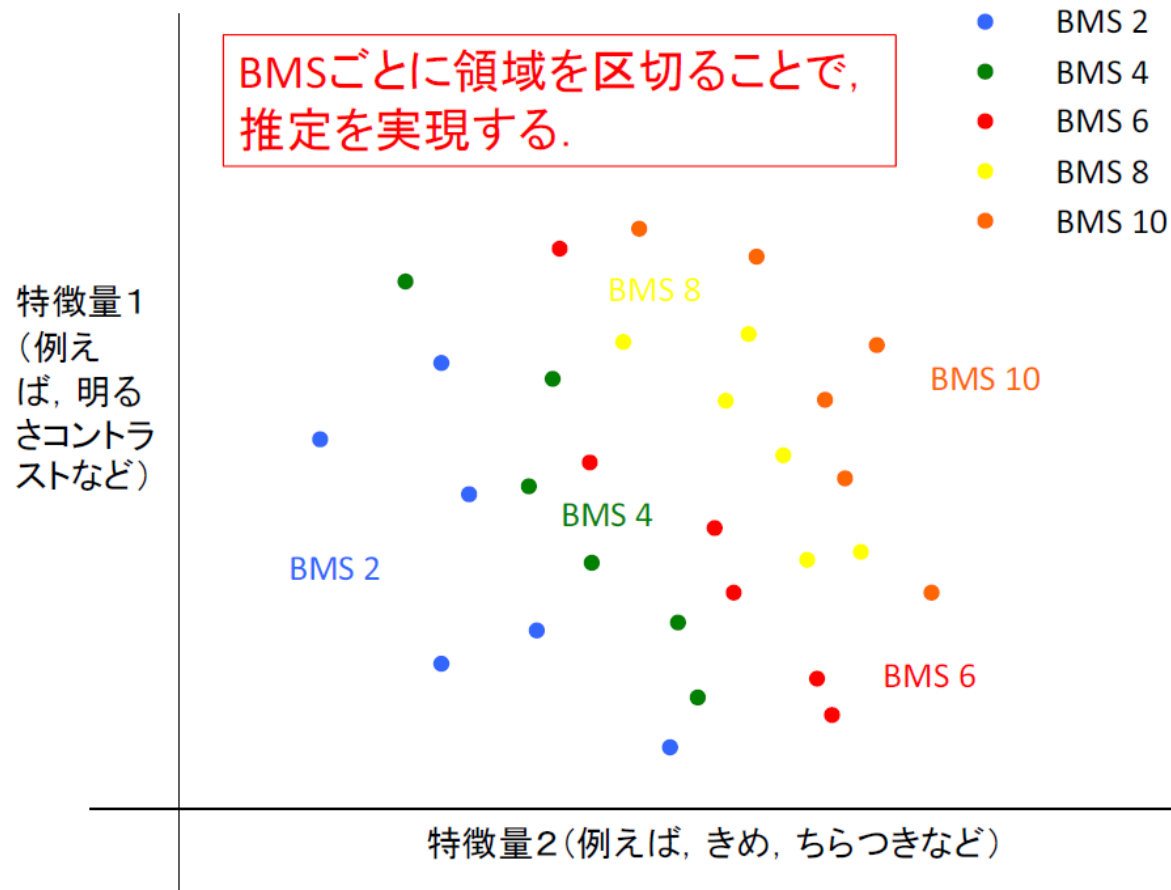
## BMS推定のイメージ
