# 防災・減災、国土強靱化の効果事例（治水）

## 木屋川における治水対策【河川改修】

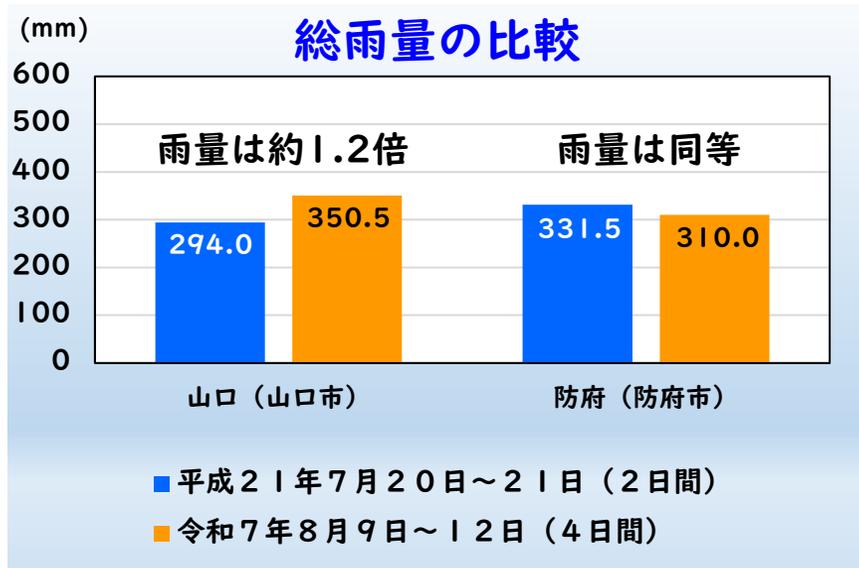
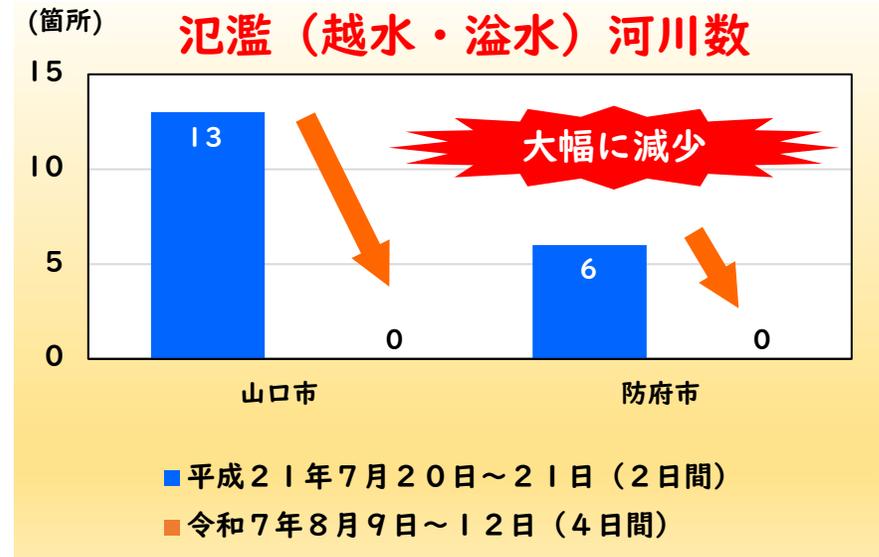
## ■ 県中部において記録的な大雨となった、平成21年7月と令和7年8月の氾濫河川数の比較

事業実施河川数  
(H30～R6)  
・防府土建管内 19河川

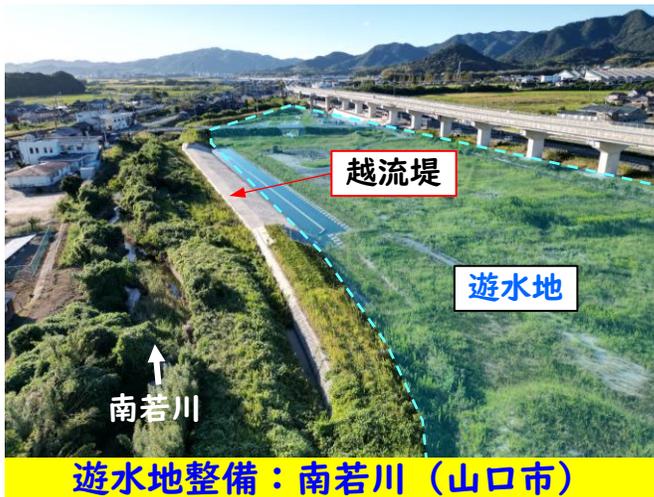
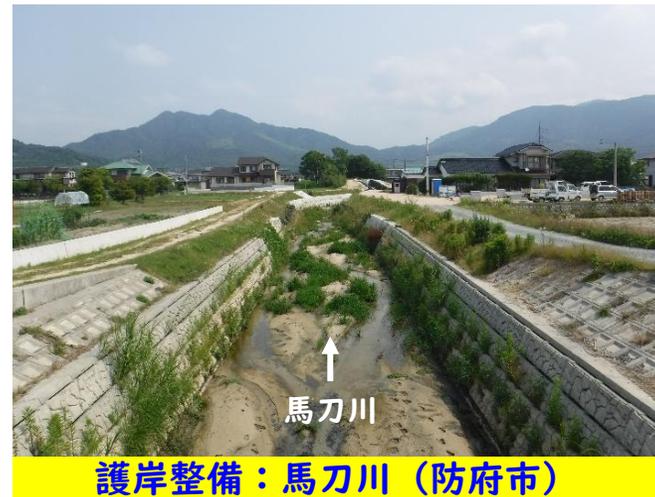
## ■ 治水対策の事例（護岸・遊水地整備）

河道掘削・樹木伐採、護岸・遊水地整備を集中的に実施したことから**流下能力が向上し、浸水被害の軽減に一定の効果を発揮。**

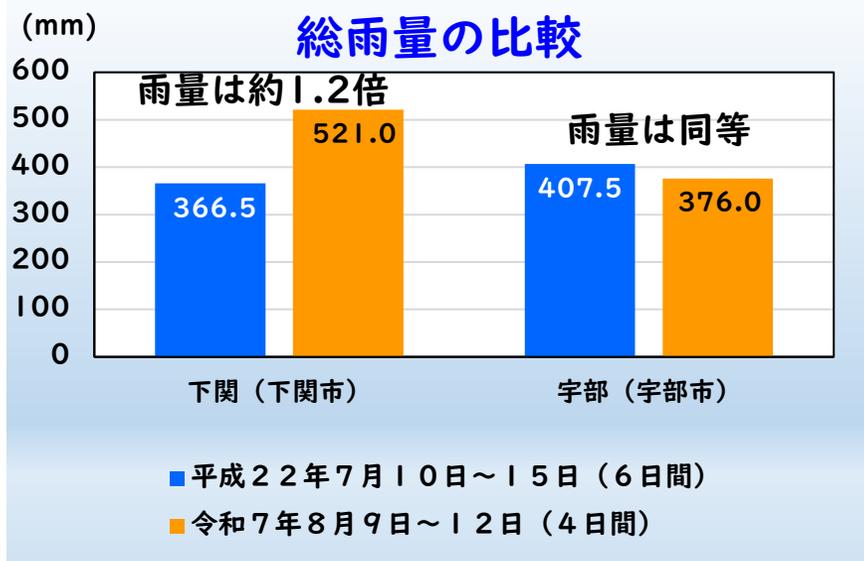
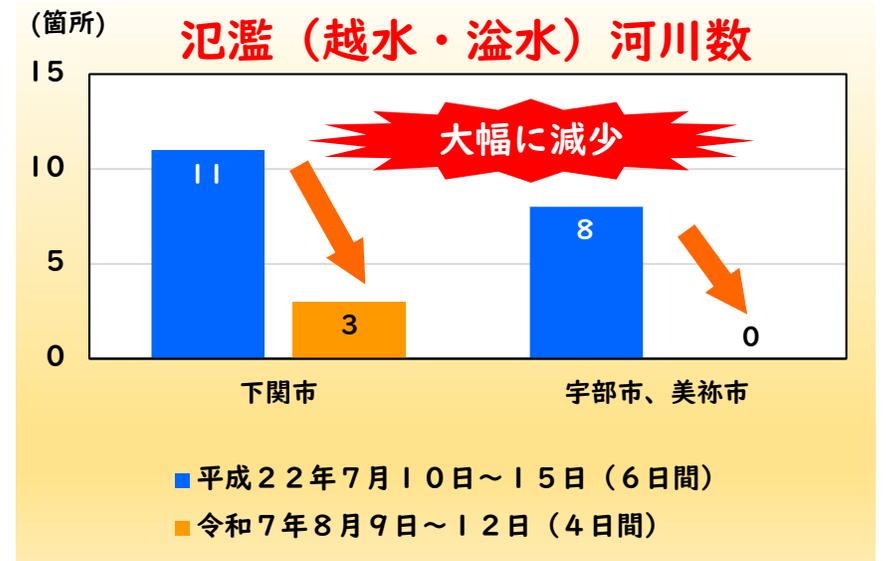
## ■ 県中西部において記録的な大雨となった、平成22年7月と令和7年8月の氾濫河川数の比較

事業実施河川数  
(H30～R6)

- ・下関土建管内 7河川
- ・宇部土建管内 12河川

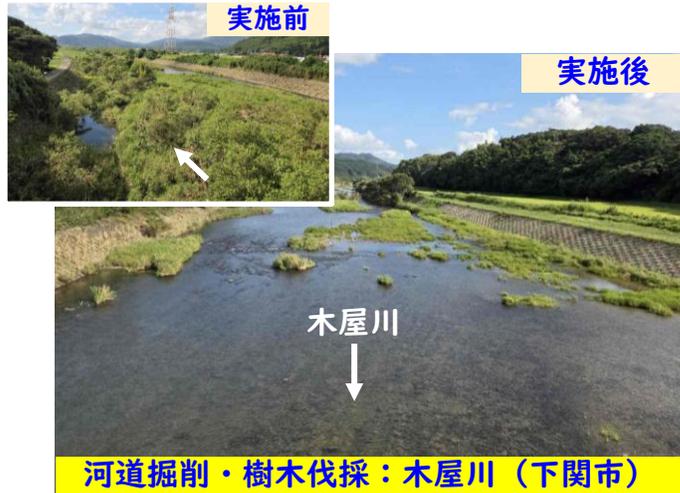
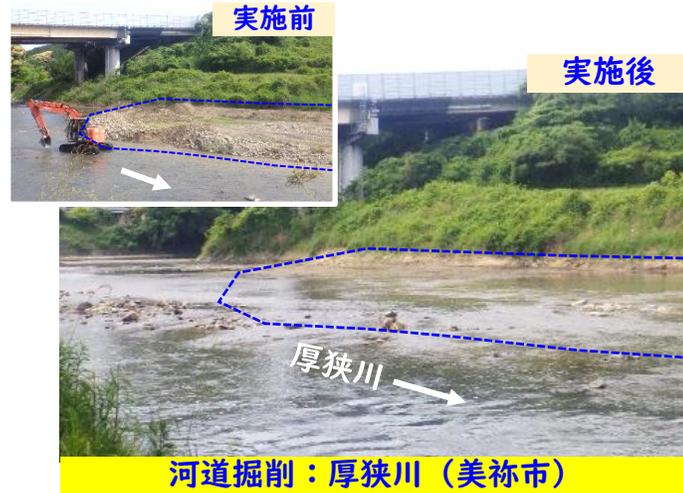
## ■ 治水対策の事例（河道掘削・樹木伐採）

河道掘削・樹木伐採、護岸・遊水地整備を集中的に実施したことから**流下能力が向上し、浸水被害の軽減に一定の効果を発揮。**

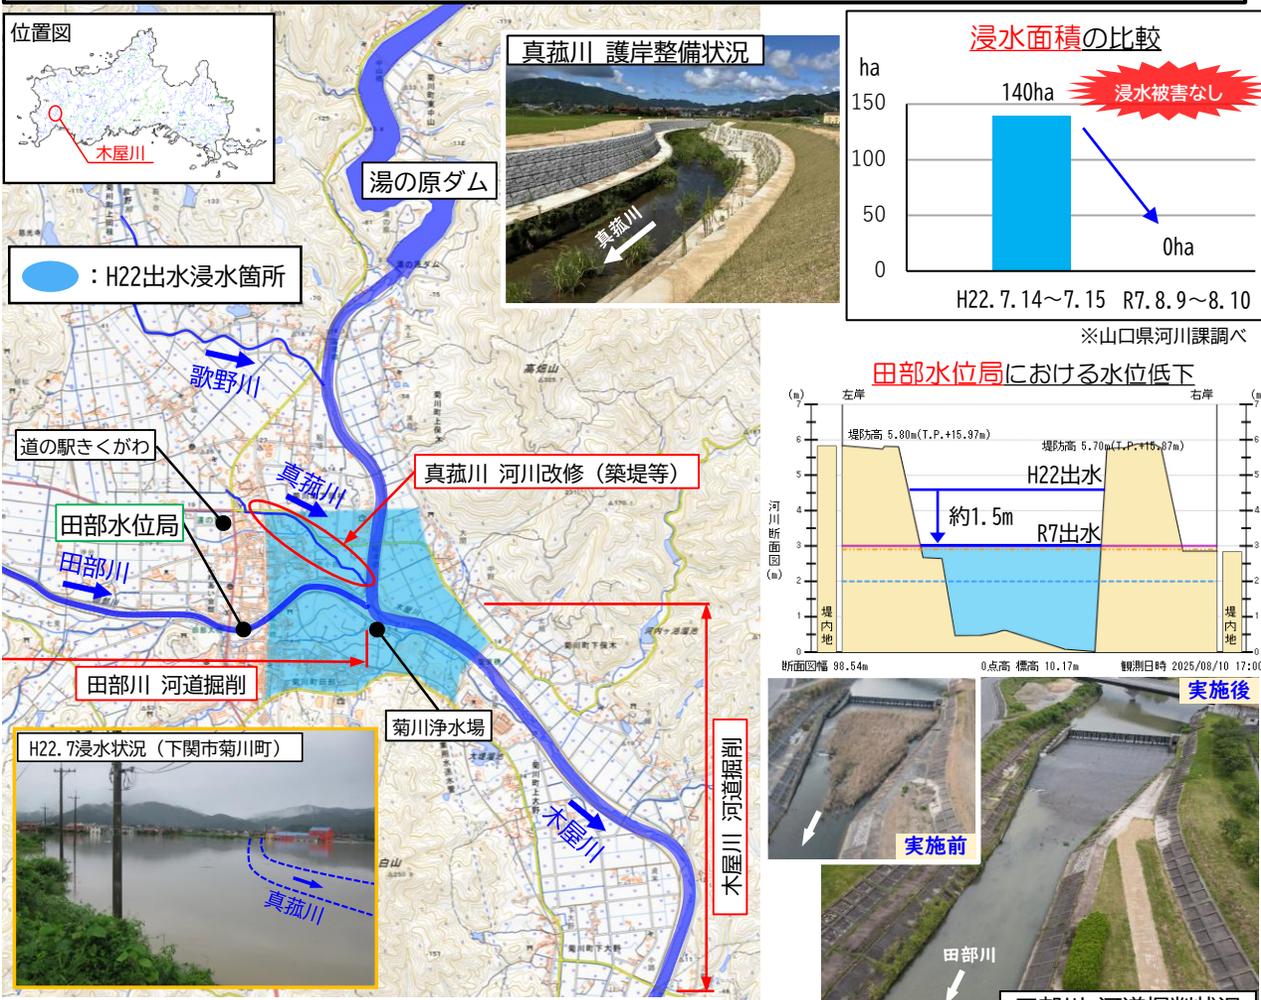
- 木屋川では、H22出水による被害を契機に支川の真菰川の河川改修に着手し、築堤工や樋門工の治水対策を実施中である。
- また、木屋川や田部川において、5か年加速化対策等を活用し、河道掘削等の治水対策を集中的に実施している。
- R7出水ではH22出水を上回る規模の雨量を記録したが、**これまでに実施した河道掘削等の治水対策により水位の上昇が抑えられ、浸水被害が発生しなかった。**

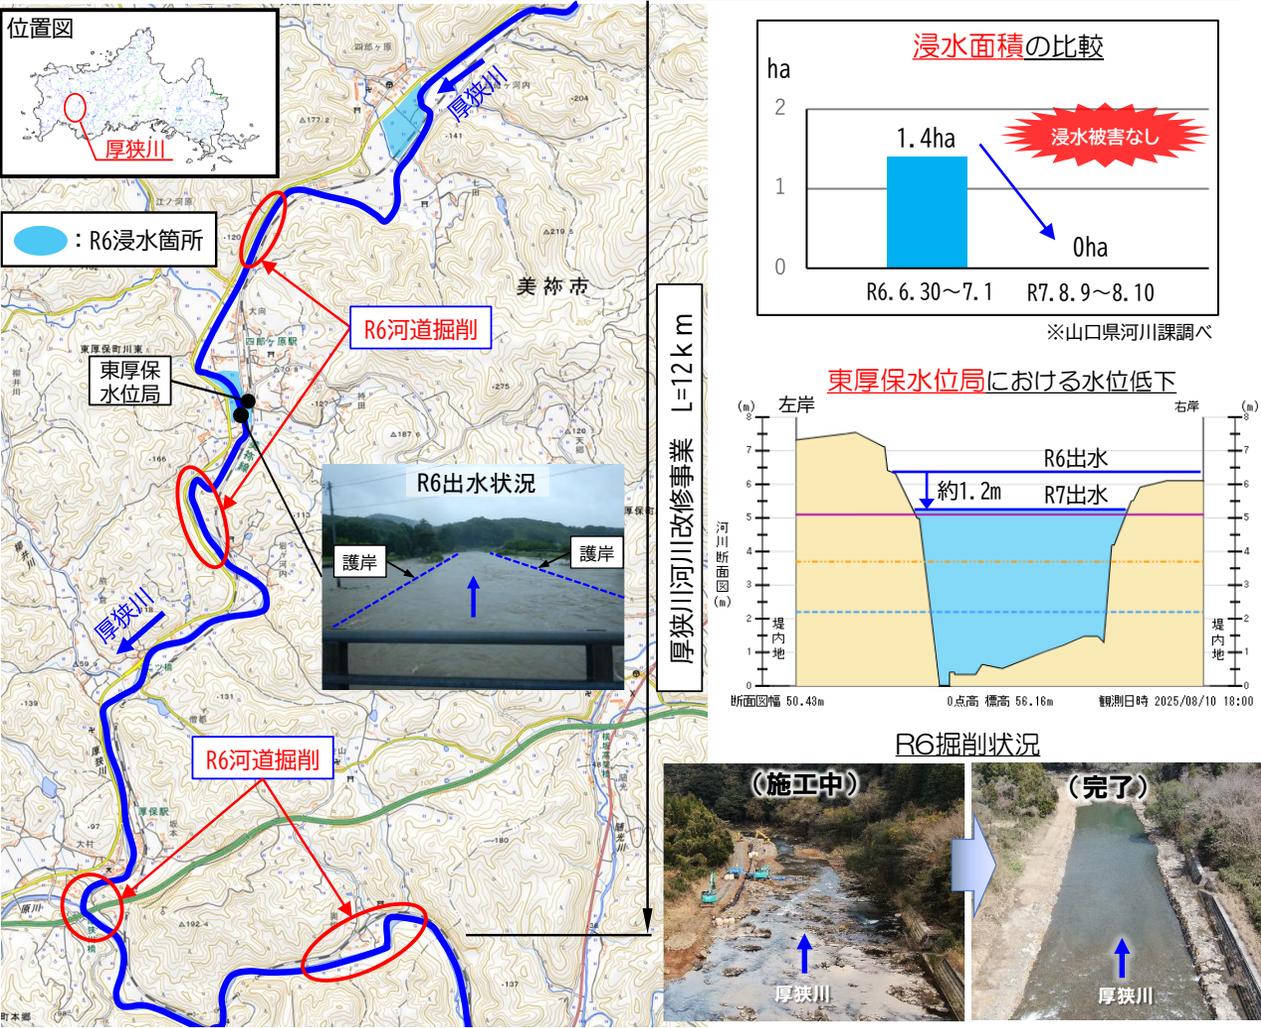
## 厚狭川における治水対策【河川改修】

- 厚狭川では、R5より美祢市区間の河川改修事業に着手し、5か年加速化対策等を活用し、河道掘削等の治水対策を実施中である。
- R6出水において、外水氾濫により1.4haの浸水被害が発生（建物被害なし）。
- R7出水では、R6出水を上回る規模の雨量を記録したが、**R6に実施した河道掘削等の治水対策により水位の上昇が抑えられ、浸水被害が発生しなかった。**

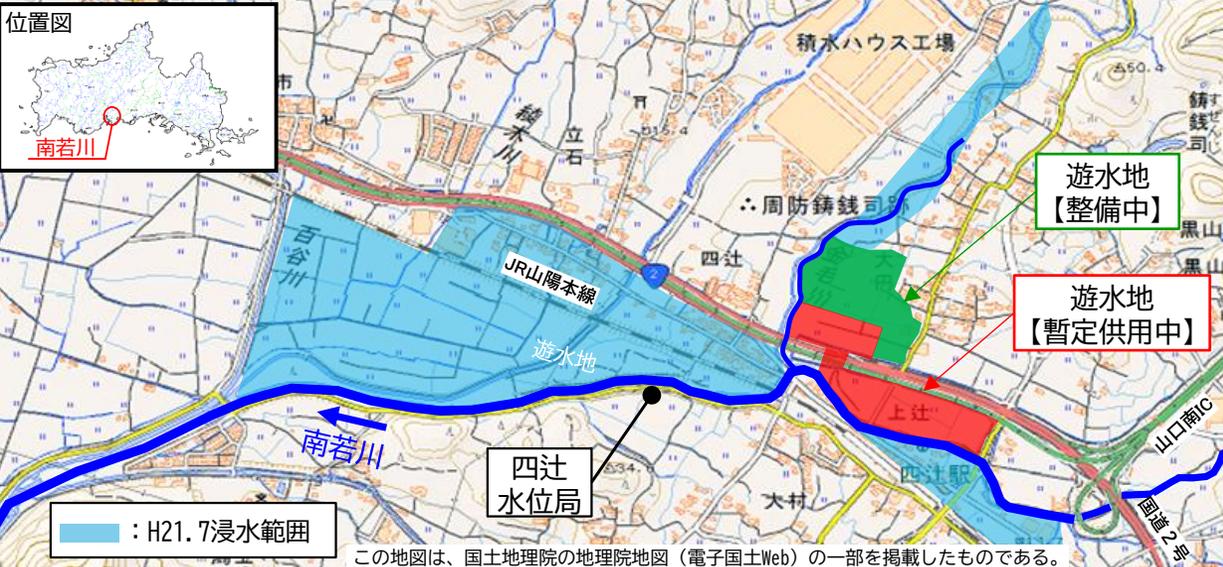
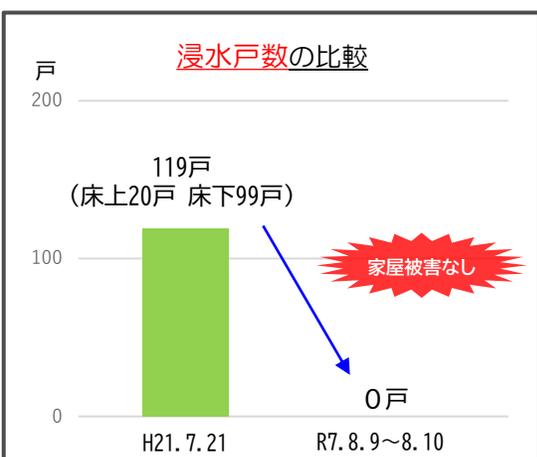
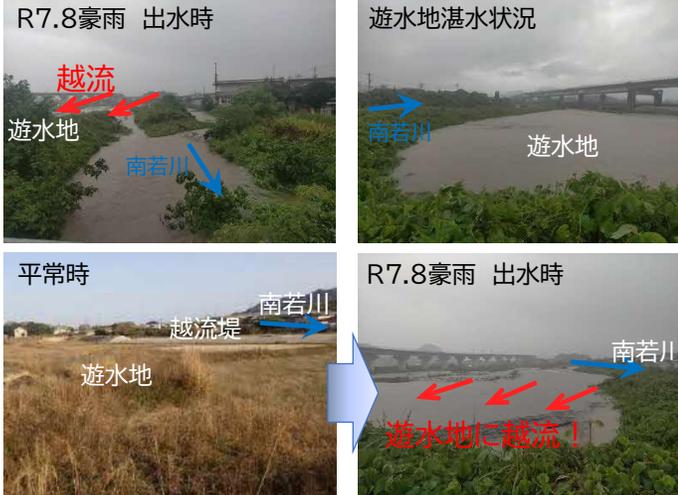
## 南若川における治水対策【河川改修】

- 南若川では、H21出水により、床上20戸、床下99戸の浸水被害が発生したことから、5か年加速化対策予算等を活用し、遊水地等の治水対策を推進中。
- R7出水では、H21出水と同程度の雨量を記録したが、**これまでに実施した遊水地等の治水対策により水位の上昇が抑えられ、浸水被害が発生しなかった。**

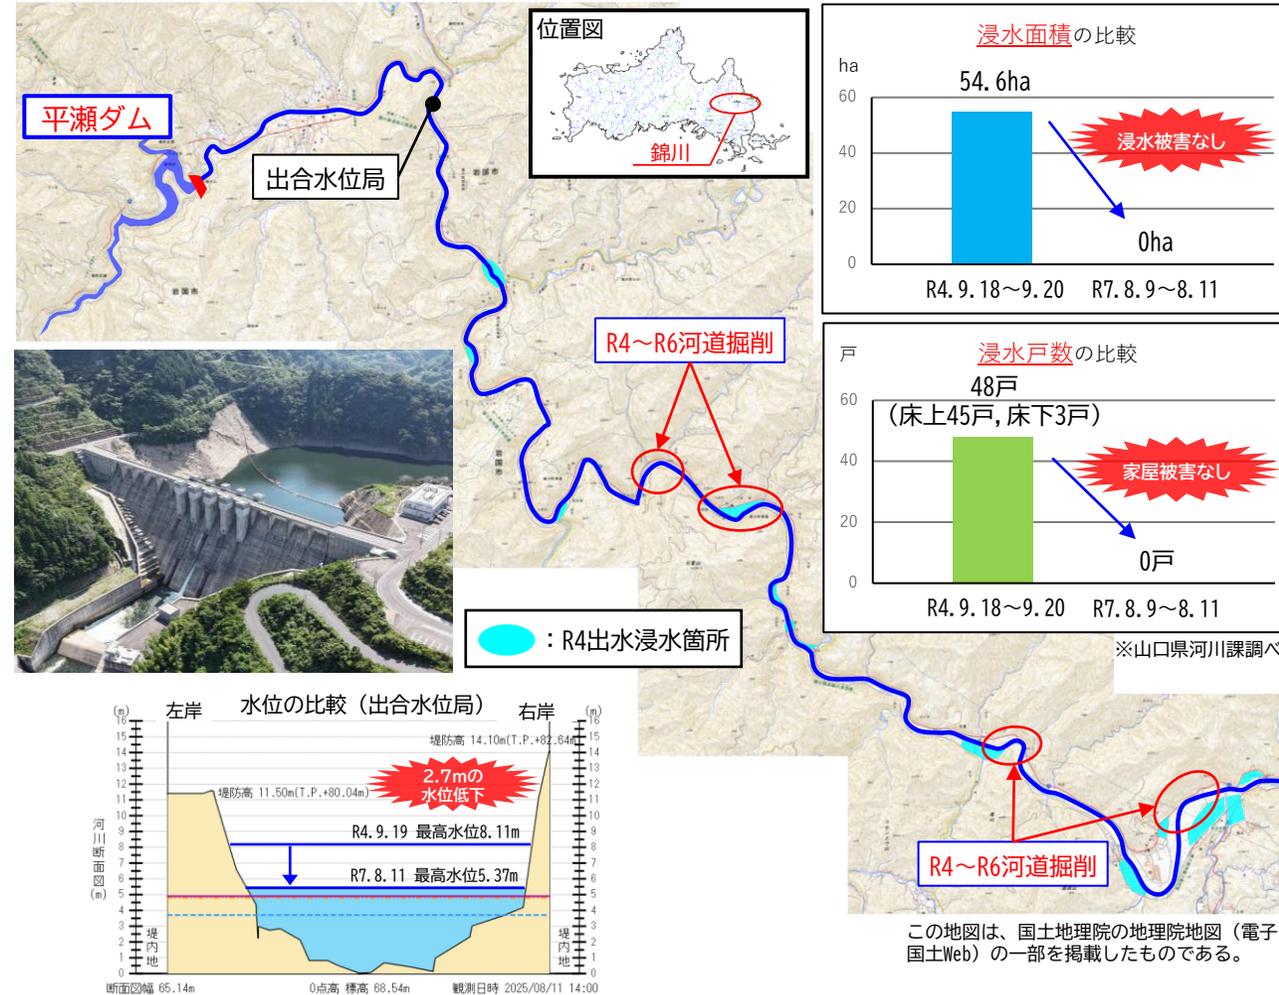
## 錦川における治水対策【ダム建設】

- 錦川では、平瀬ダム建設（令和6年完成）や5か年加速化対策等により河道掘削等の対策を実施している。
- 平瀬ダム完成前のR4出水において、外水氾濫により、床上45戸、床下3戸の浸水被害が発生。（浸水面積54.6ha）
- R7出水では、**大規模な浸水被害が発生したR4出水と同程度の雨量を記録したが、これまでの治水事業により浸水被害が発生しなかった。**
