# 地下水位制御システムの維持管理方法の確立

地下水位制御システムの維持管理方法の確立により、機能を最大限に活用した各種作物栽培が可能となる。

※地下水位制御システム（以下「FOEAS」）

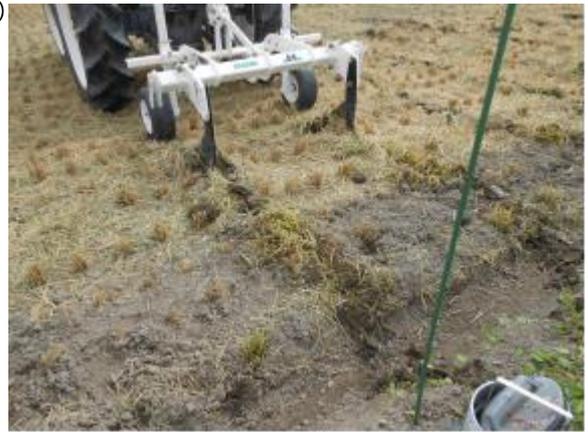
図4 補助孔再生作業 (チゼルプラウ)

- 1 代かき移植水稻栽培後（以下「水稻栽培後」）、幹線・支線パイプの疎水材への土粒子の混入はほとんど認められないことから、代かきによる疎水材が閉塞する可能性は低く、耕盤層（不透水層）形成による影響が懸念される（データ省略）。
- 2 施工後1～4年が経過した補助孔の疎水材について、竹炭は腐食がないが、モミガラは腐食している（図1）。腐食による疎水材の減少は、通水阻害の要因となるため、竹炭は疎水材として有効である。
- 3 施工後3～4年が経過した疎水材のない補助孔は、閉塞し断面が確認できないものもあることから、定期的な補助孔の再施工が必要である（図2）。また、水稻栽培後の麦作付ほ場では、補助孔再生作業有りの方が無しに比べ、土壌水分は乾燥側で推移し、降雨に対する排水性が向上する（図3、図4）。
- 4 施工後6年が経過した水稻作付前のほ場で、洗浄機を用いた管内洗浄を実施した。洗浄口用ガイド管がある支線・幹線方向は堆積土砂を除去できる（図5、表1、図6）。しかし、接続パイプ方向は堆積土砂を除去できないため、接続パイプ方向にも洗浄口用ガイド管を設置する必要がある（図5）。

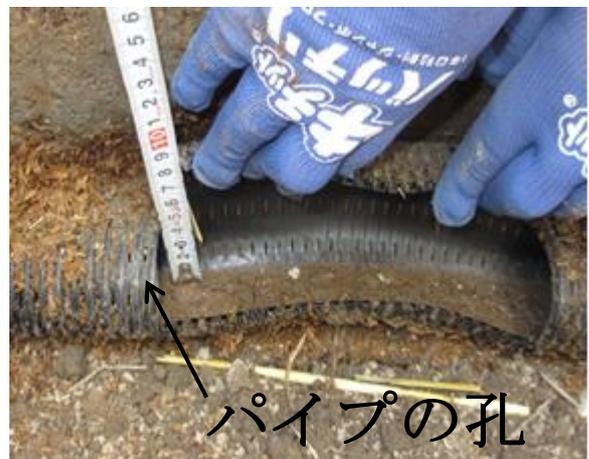
図6 パイプ内状況 (洗浄前①)
