技術講習会(第13回) ～コンクリートの品質確保～

# 山口県構造物の表層品質調査結果報告

広島大学 技術センター 松山 利和

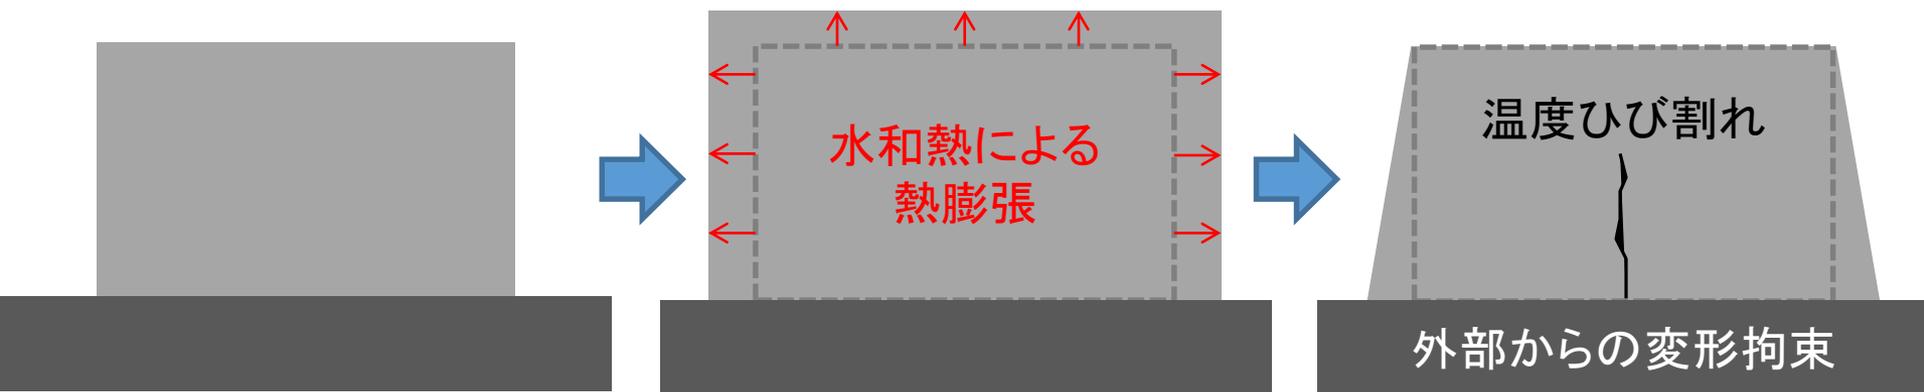
## 【代表例①：温度ひび割れ】

コンクリート硬化時の水和発熱による体積変化が拘束されることでひび割れが発生（以下の解説図を参照）

## 【代表例②：収縮ひび割れ】

コンクリートの乾燥に伴う収縮が拘束されることでひび割れ発生

（対策）発熱抑制，鉄筋量増加，ひび割れ誘発目地など

（対策）収縮抑制，鉄筋量増加，ひび割れ誘発目地など

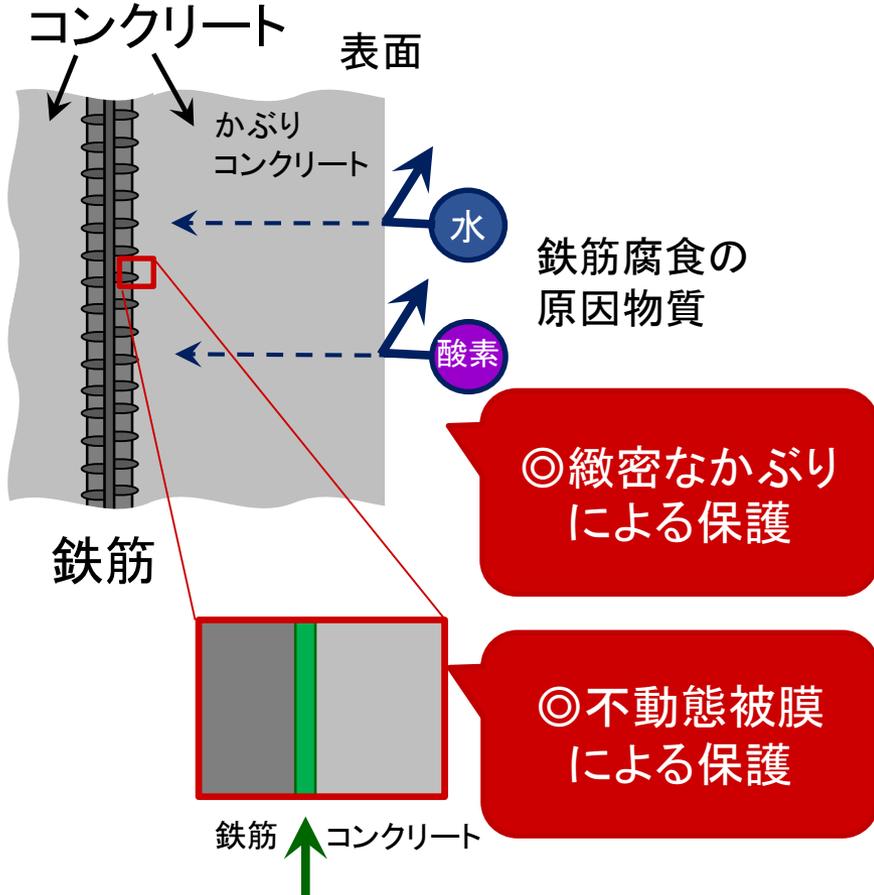
## ①健全なコンクリート構造物

◎緻密なかぶりによる保護

◎不動態被膜による保護

高アルカリ環境で鉄筋表面に形成される薄い酸化被膜  
(3nmの $\gamma\text{-Fe}_2\text{O}_3 \cdot n\text{H}_2\text{O}$ 層)

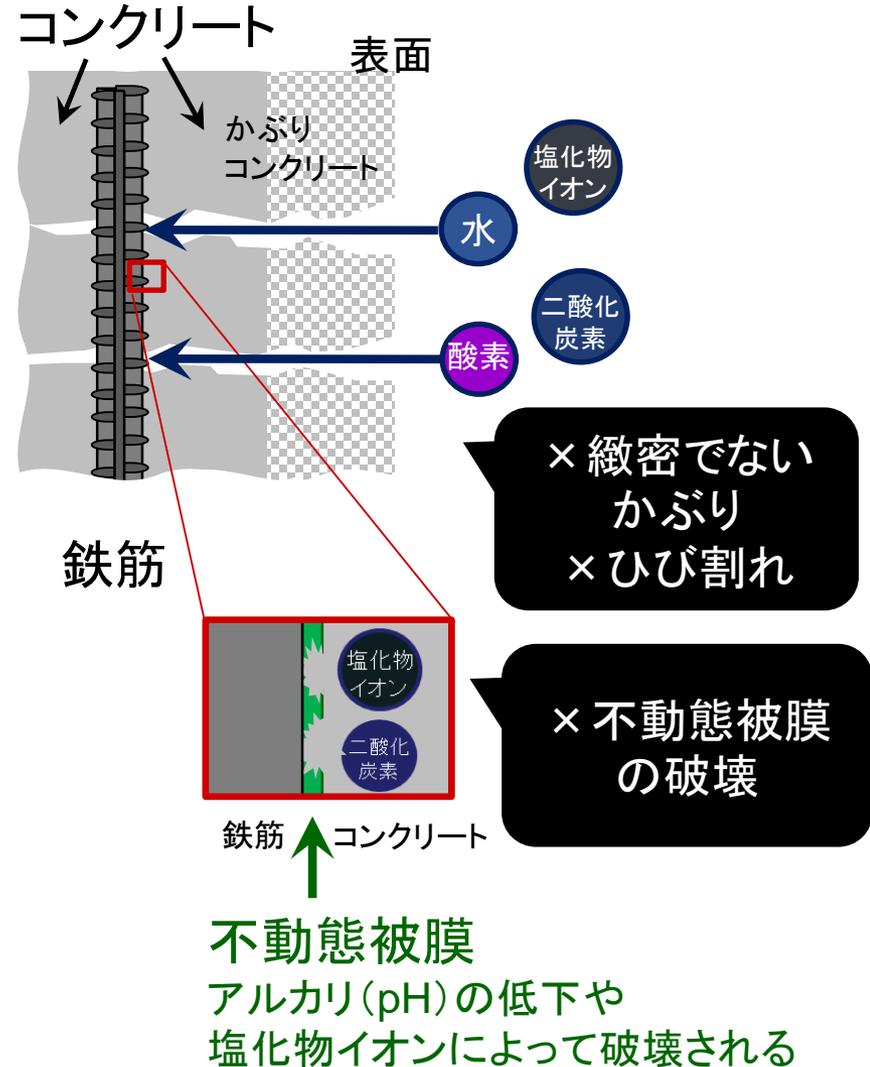
## ②健全ではないコンクリート構造物

### ①アルカリ(pH)の低下 【中性化(炭酸化)】

待機中のCO<sub>2</sub>がコンクリートに浸透し、アルカリと反応して、pHを低下、不動態被膜を破壊

### ②塩化物イオンの作用 【塩害】

海水あるいは融雪剤中の塩化物イオン(Cl<sup>-</sup>)がコンクリートに浸透し、不動態被膜を破壊

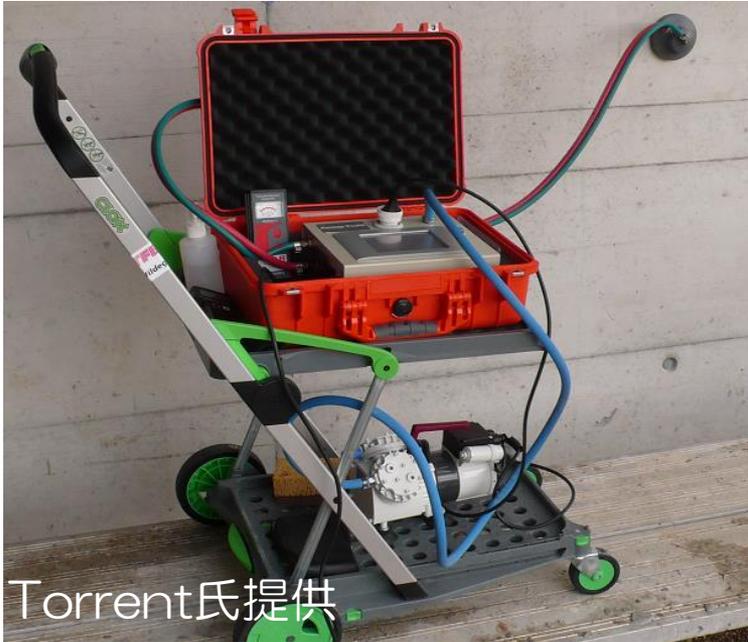
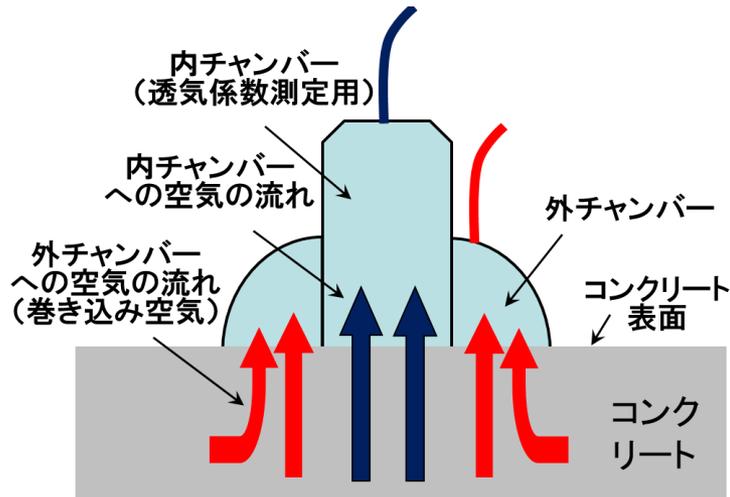
# 構造物の検査：表層透気試験(トレント法)

## ＜長所＞

表層コンクリートの物質移動抵抗性を直接に評価できる。

中性化速度係数などとの相関が高い，精緻な手法である。

## ＜短所＞

やや測定に時間がかかる。

(1点につき6～12分)

含水比などの影響を受ける。

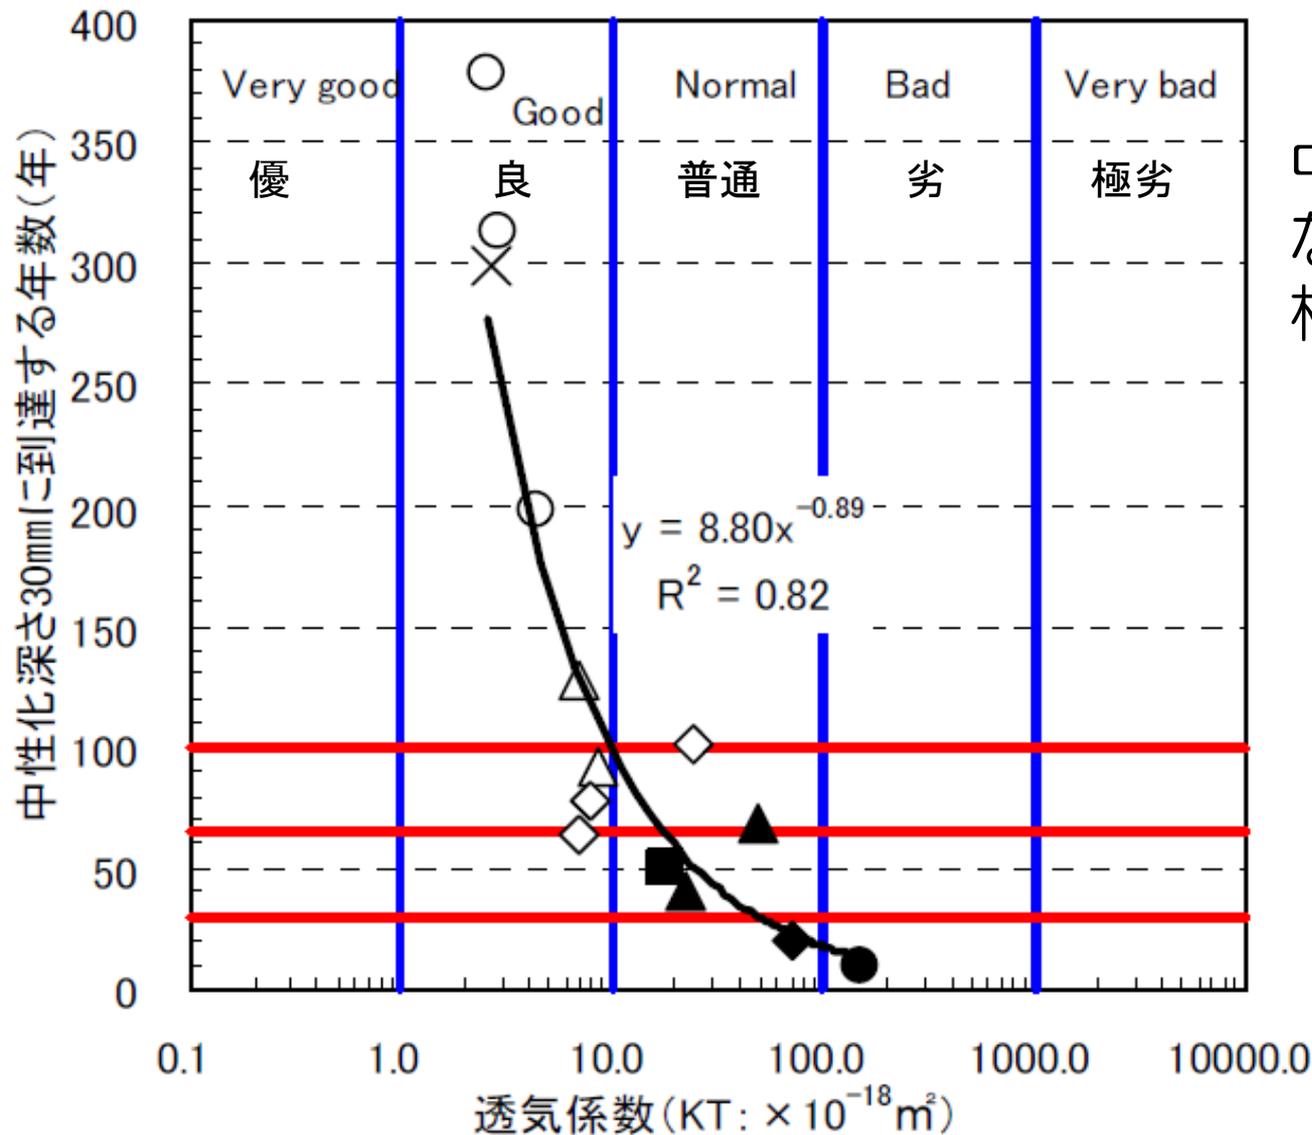
# 構造物の検査：表層透気試験(トレント法)

中酸化速度係数  
などとの  
相関が高い

下澤, 今本  
ほか(2008)

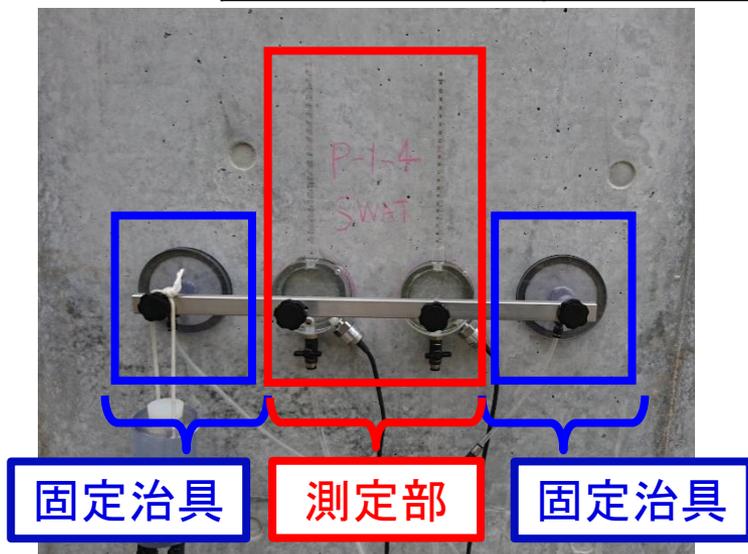
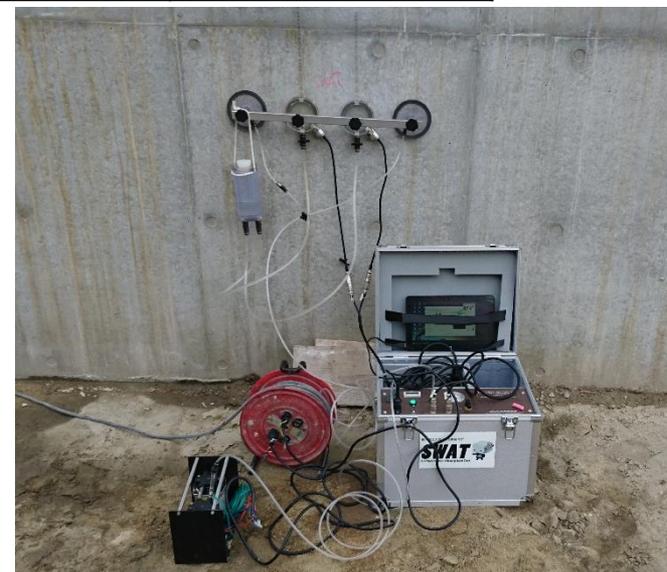
# 構造物の検査：表面吸水試験(SWAT法)

- 左右のパーツが固定治具でコンクリート構造物に固定し、中央のカップと上に伸びたシリンダーが吸水抵抗性の計測装置。
- カップおよびシリンダー内を水で満たし後、約600秒(10分)間、中央のカップからコンクリート構造物で吸水させる。
- 水位の低下状況を分析することで、表層コンクリートの緻密さ(表層コンクリートの空隙構造あるいは物質移動抵抗性)を評価することができる。

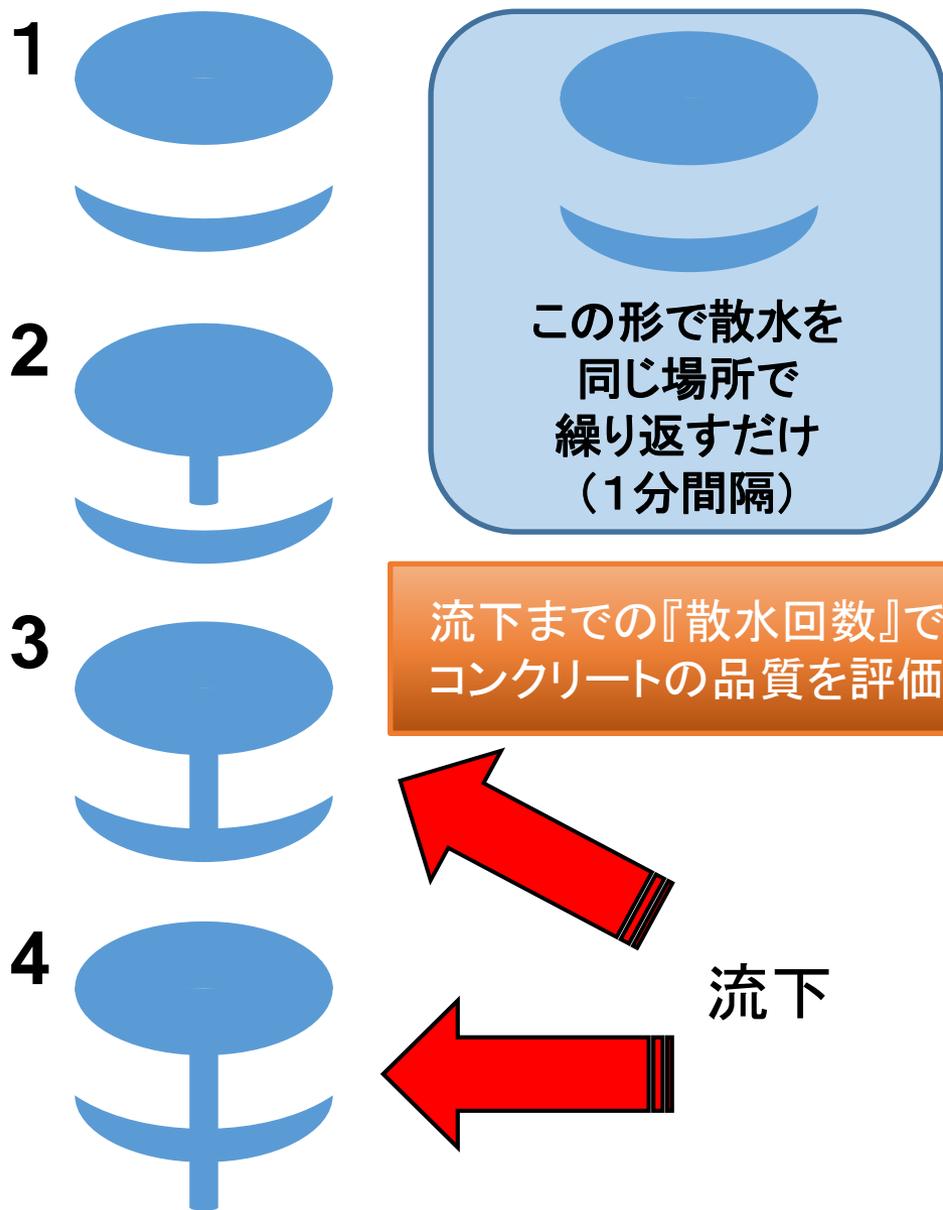
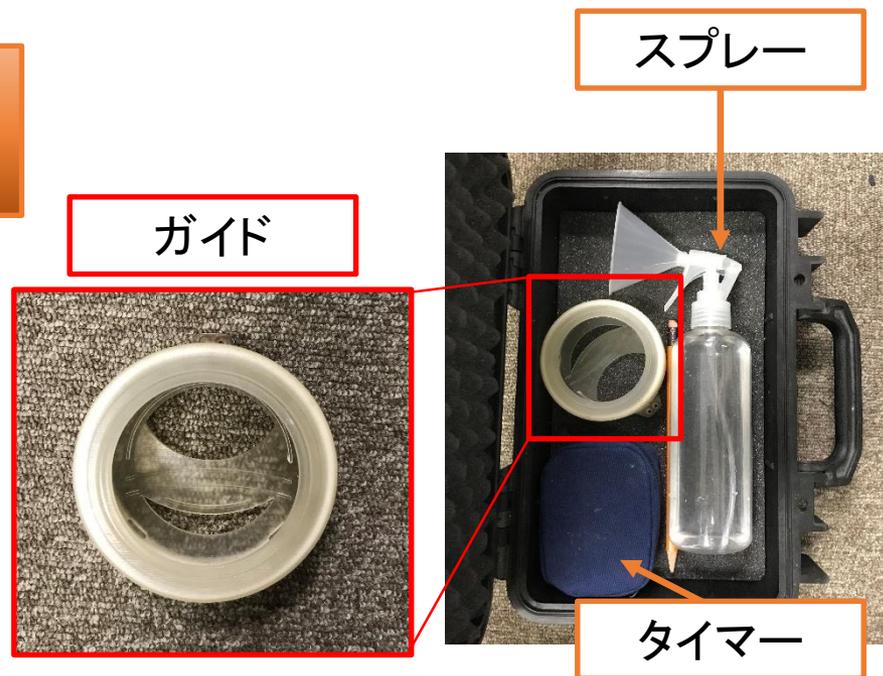
# 構造物の検査：散水試験

- コンクリート表面に専用のスプレーで散水し、目で水の状態を見ることで、コンクリートの緻密さを測定する。
- 一度に8箇所ほど同時に測定し、測定時間は最短で1分(最大20分)。

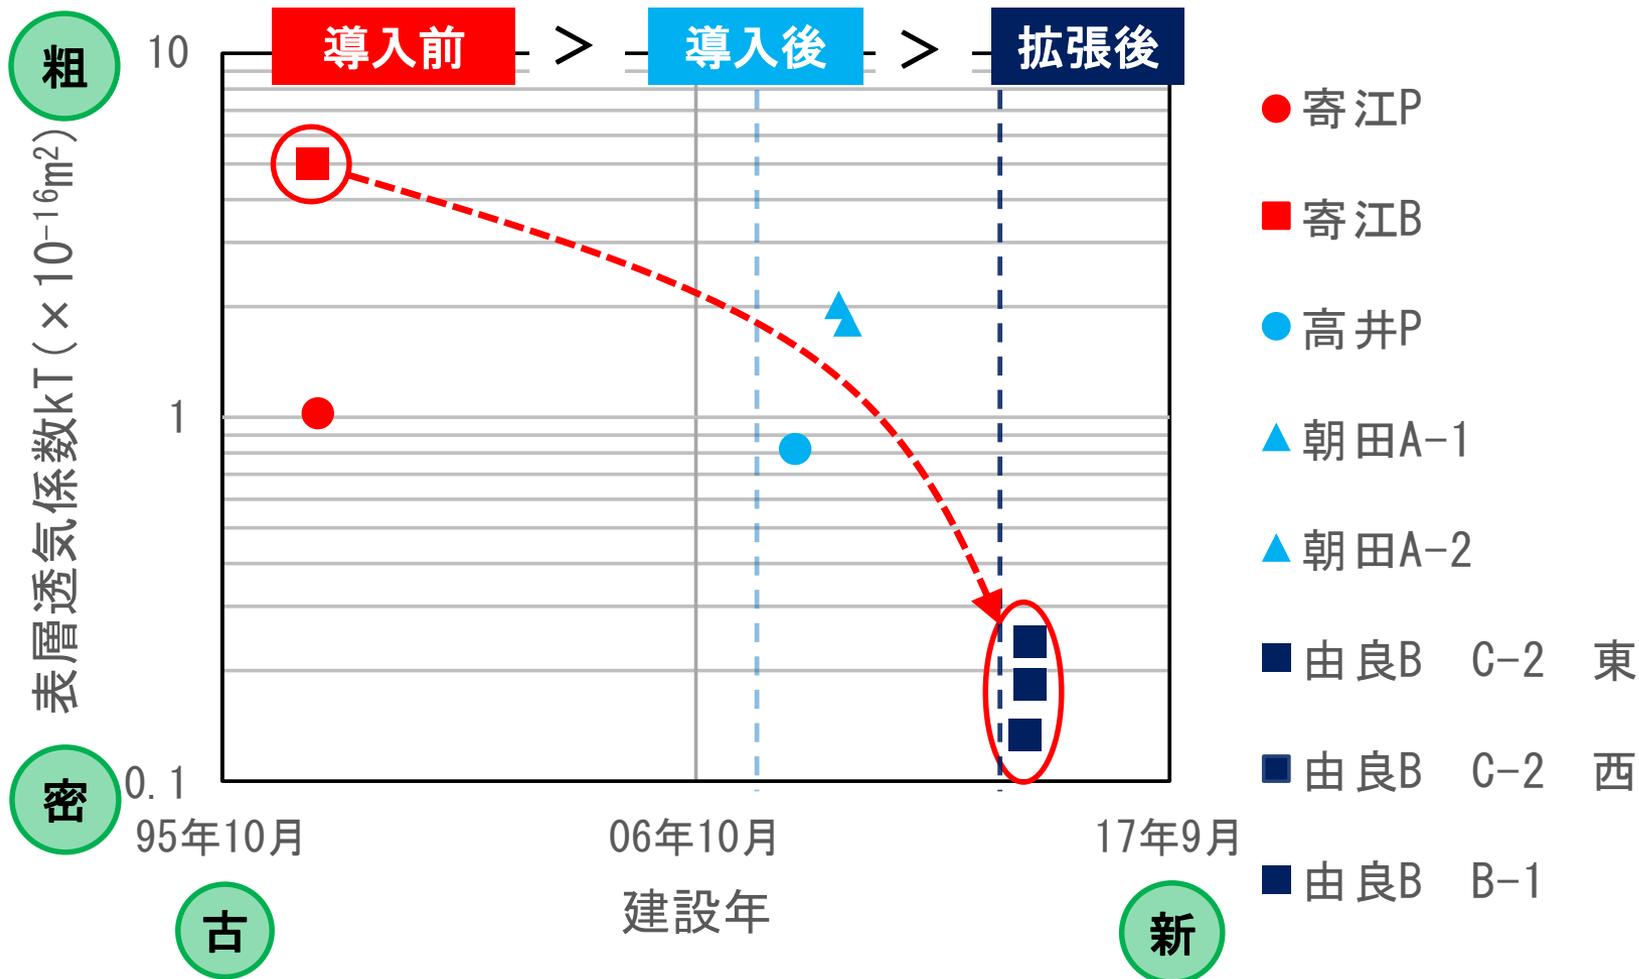
## ①表層透気係数と建設年の関係

➡ 表層透気係数は導入、拡張を経て徐々に低くなる傾向を示した。山口システムの導入および拡張することにより品質が向上したと考える。

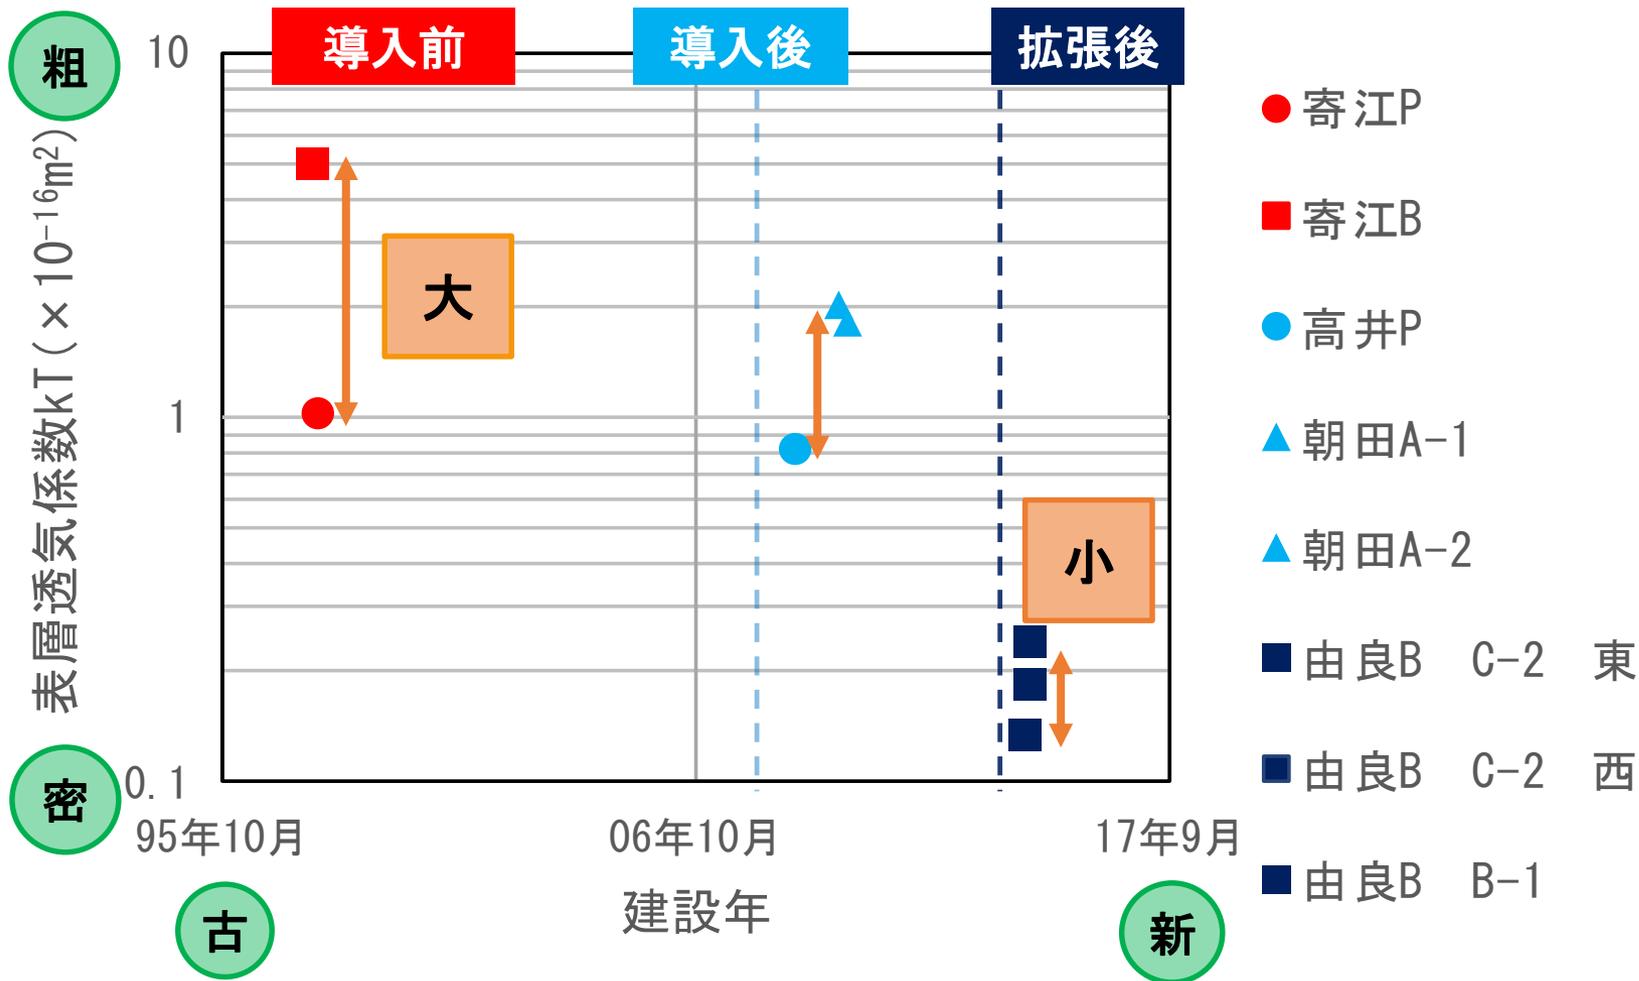
## ①表層透気係数と建設年の関係

ばらつきも小さくなっていることから  
 山口システム導入により構造物の品質安定にもつながった。

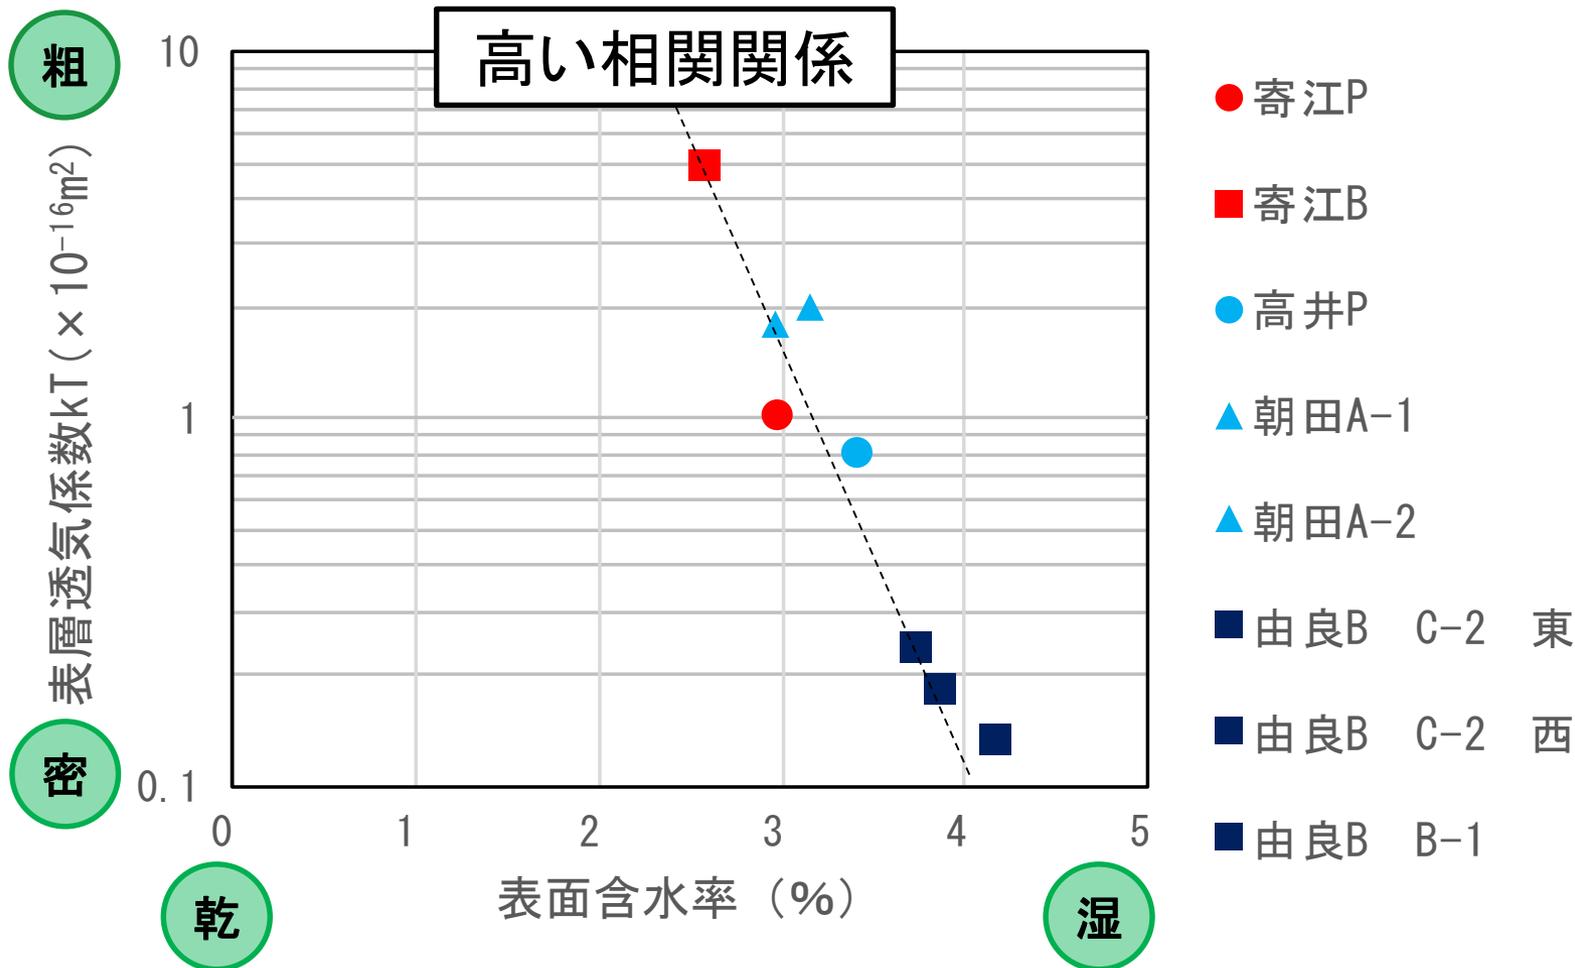
## ②表層透気係数と表面含水率の関係

密実なコンクリートが形成され、多くの小さな空隙が水分を保持しているため、乾燥しにくく、表面含水率が高くなった。

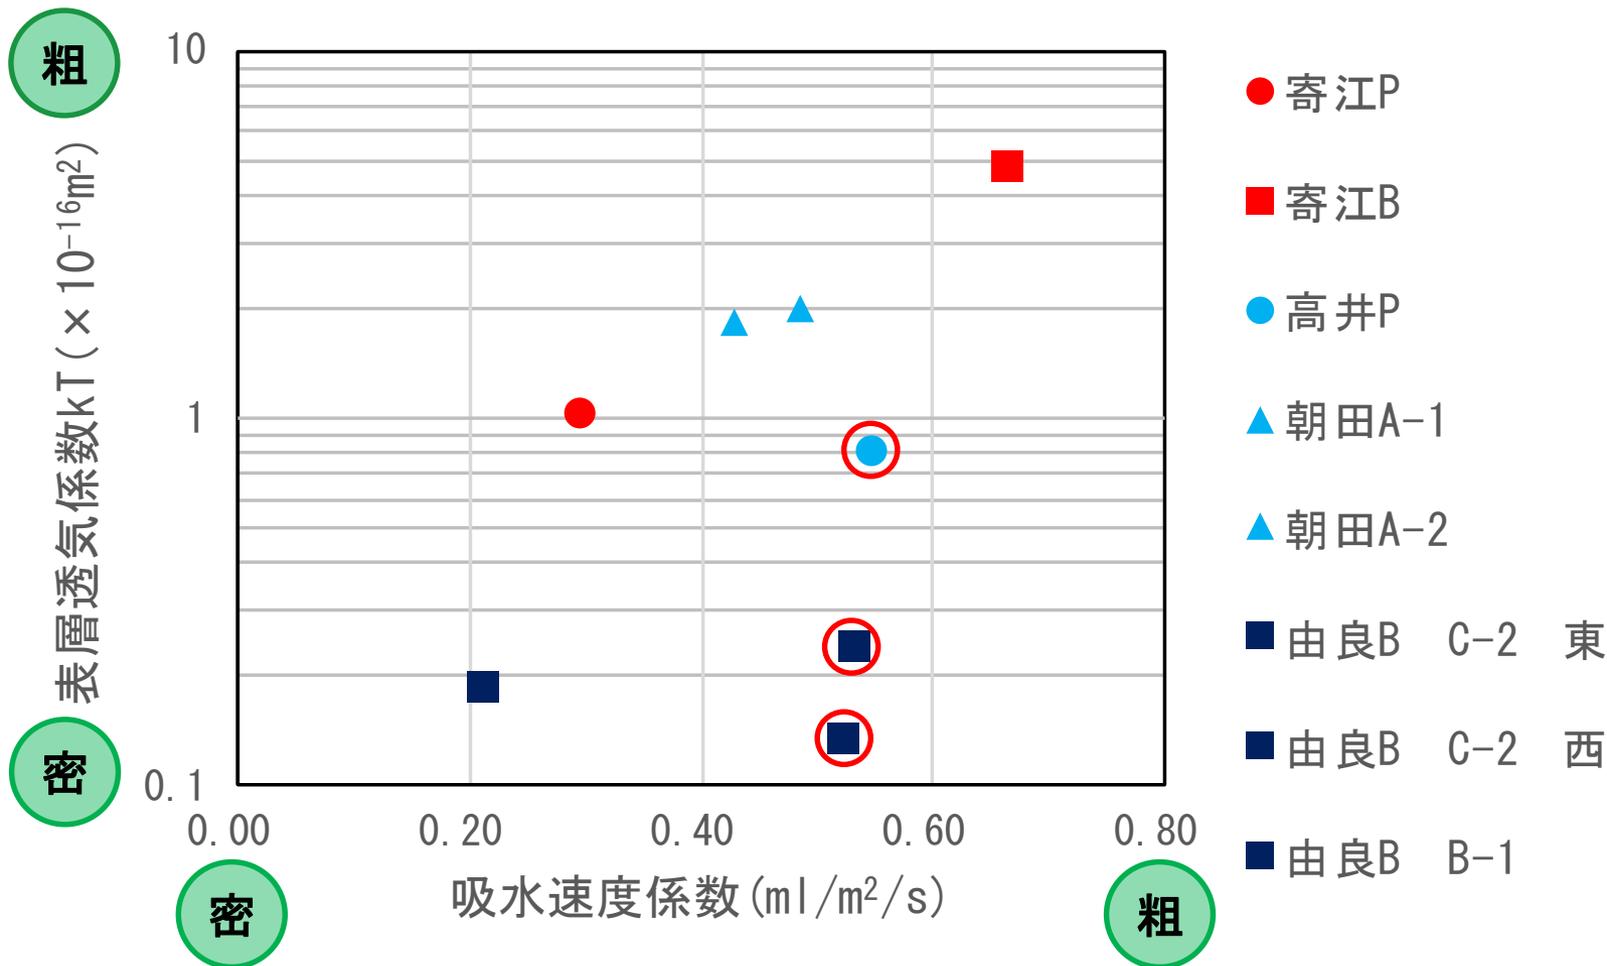
## ③表層透気係数と吸水速度係数の関係

表層透気係数が大きくなると吸水速度係数も大きくなる傾向を示した。しかし、高い相関関係は確認されなかった。

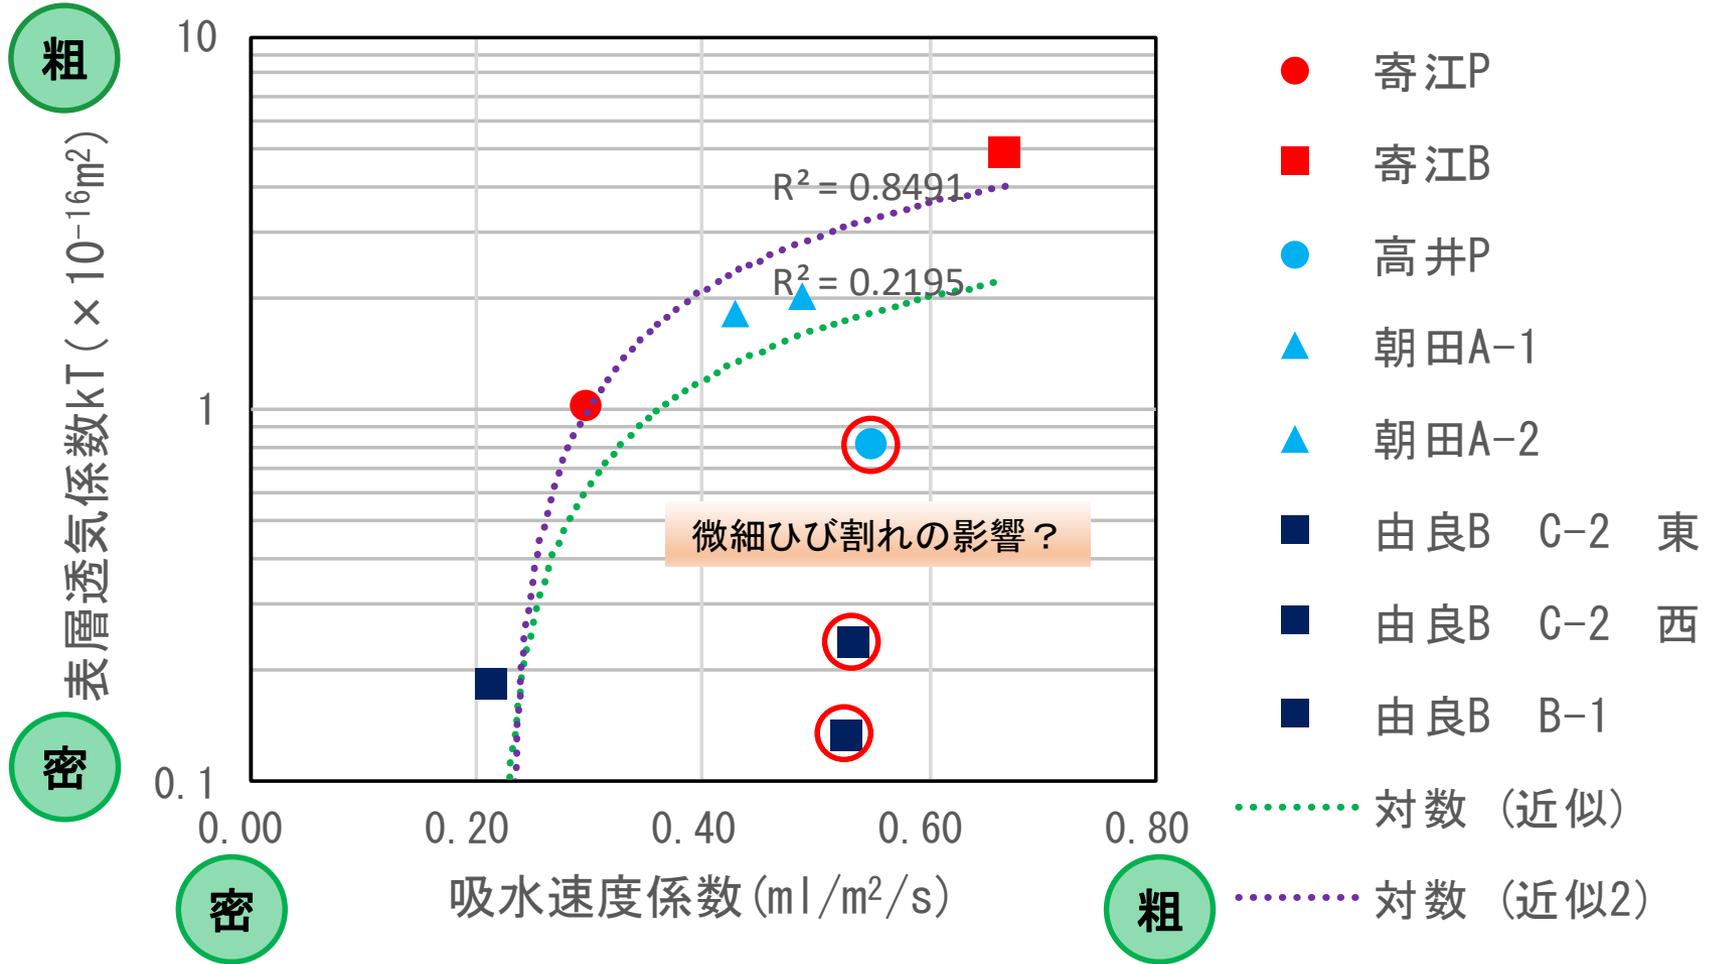
## ③表層透気係数と吸水速度係数の関係

→ 構造物によって微細ひび割れの影響が異なることが考えられるが、今後検討が必要である。

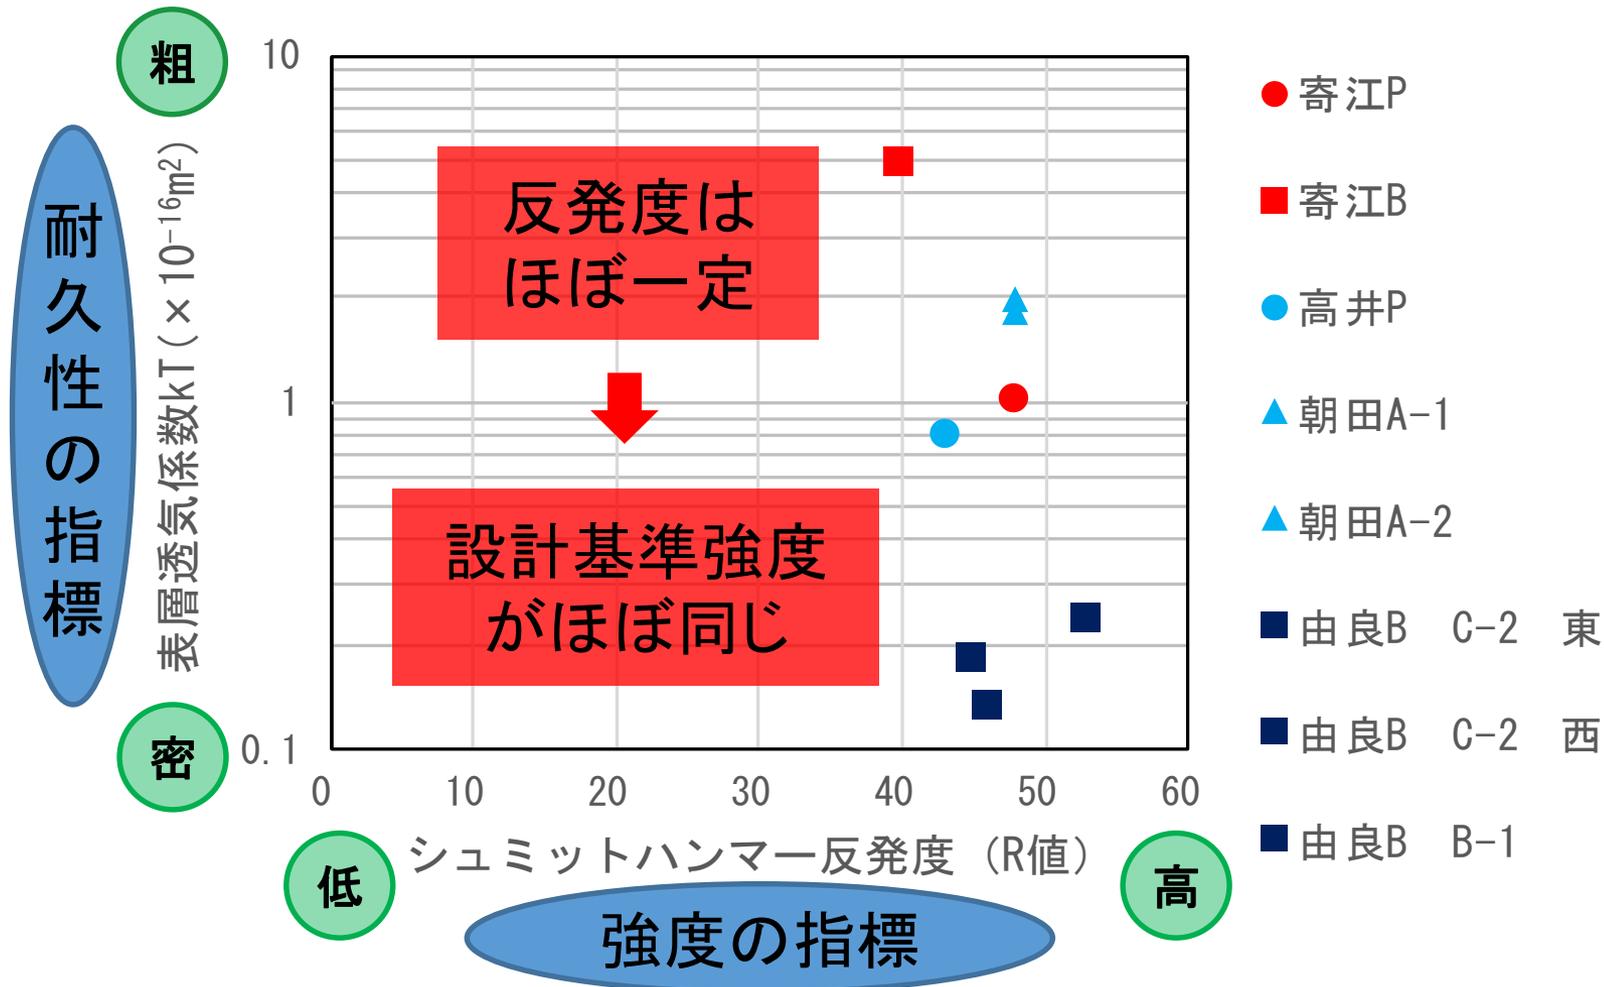
## ④表層透気係数と反発度の関係

山口システムにより改善された施工が表層透気係数には大きく影響する一方、反発度には大きな影響は与えなかった。

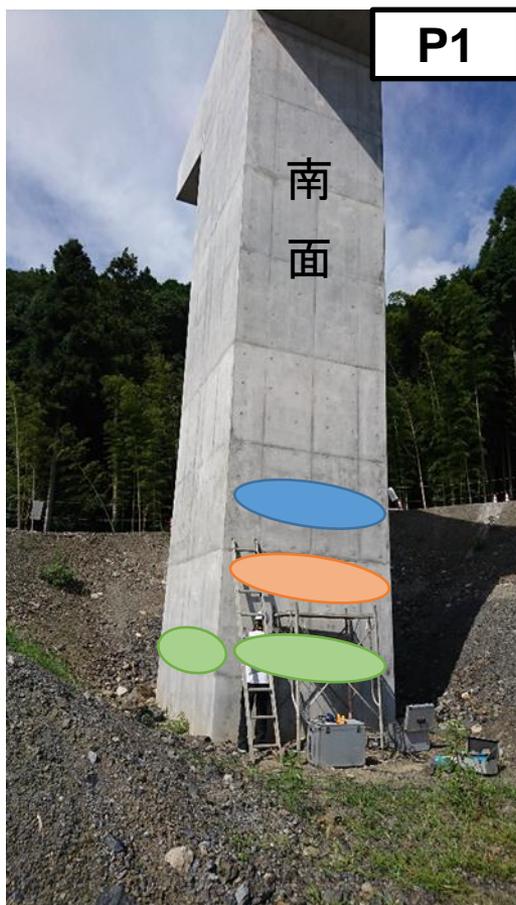
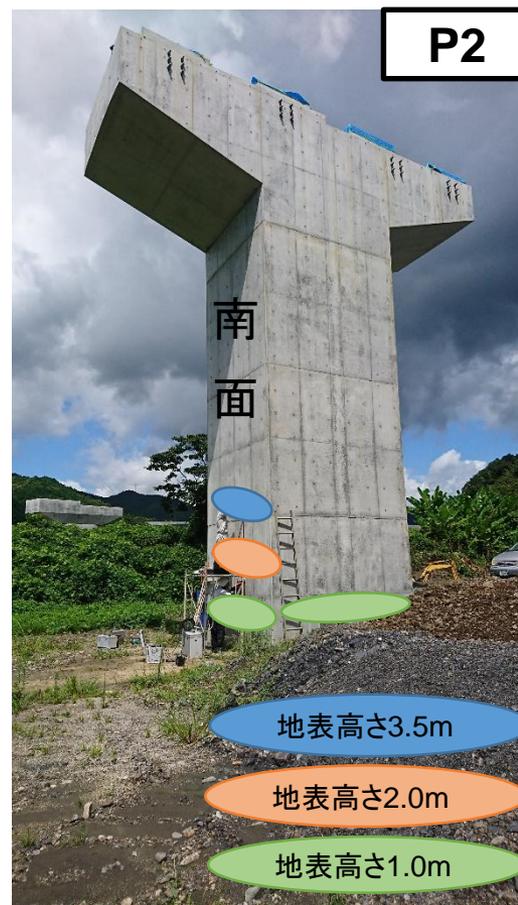
写真-1 測定対象全体写真

御庄川橋P1・P2 / 岩国大竹線-森ヶ原工区

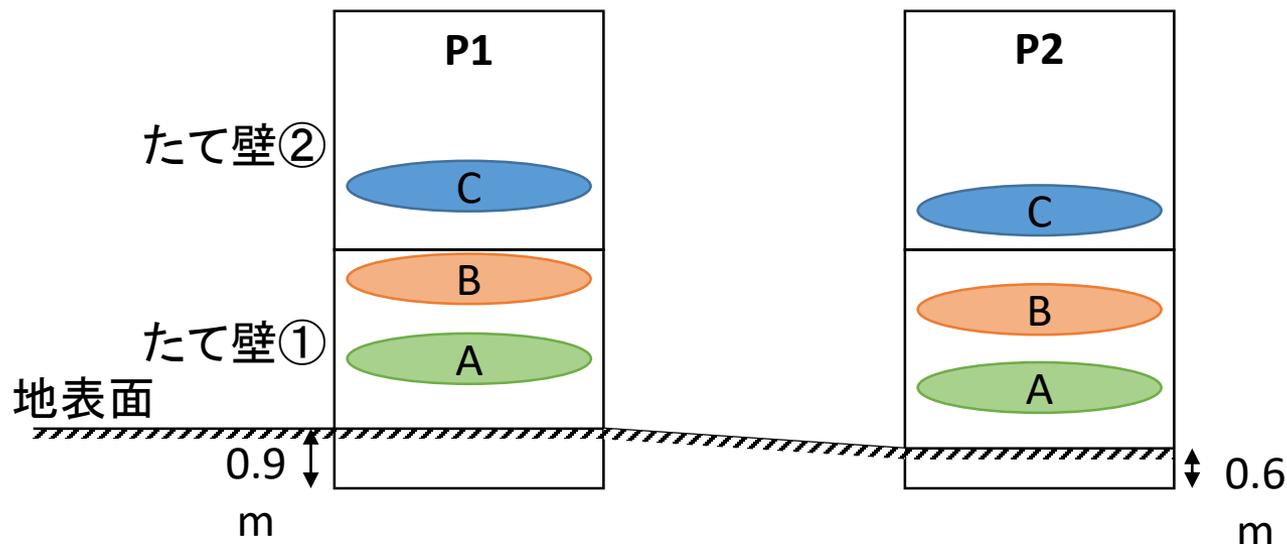
図-1 測定箇所概略図

記号	リフト	地表高さ	P1				P2	
			東面	南面	西面	北面	南面	北面
A	たて壁①	0.9~1.2m	散水試験・透気試験・吸水試験					
B		2.0~2.3m	透気試験					
C	たて壁②	3.3~3.6m	透気試験

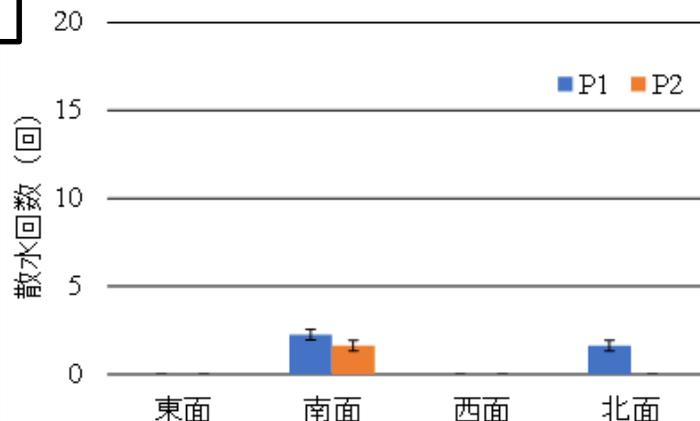
図-2 5/17散水試験結果(8点平均, error bar: 変動係数)

- 散水回数は小さな値を示し, 測定箇所によって顕著な違いは見られなかった。  
→雨がかりによりすぐに流下したと予測。

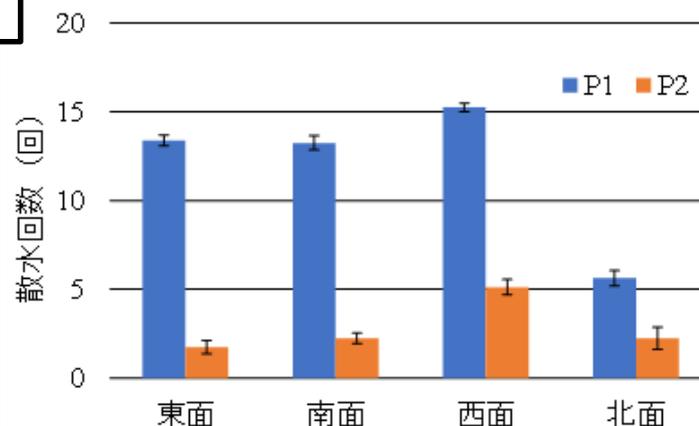
図-3 8/22散水試験結果(8点平均, error bar: 変動係数)

- P1とP2で大きく異なり,  $P1 > P2$ となった。

- 北面のみ小さな値となった。  
→日照の影響により乾燥の影響が異なった可能性<sup>5)</sup>。

- 西面のみわずかに大きな値となったが, P1と比較すると散水回数は小さい。

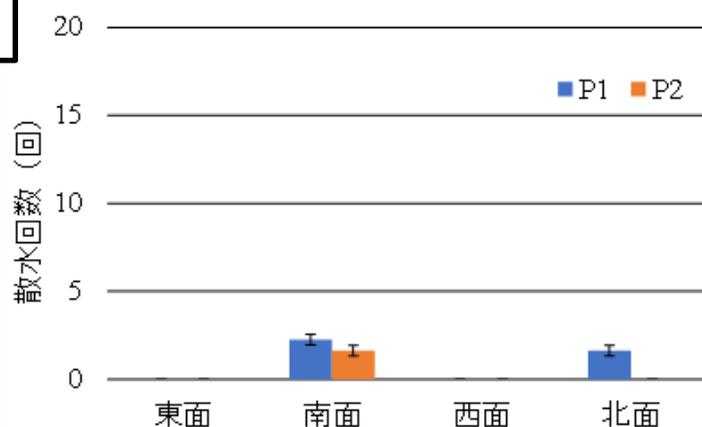
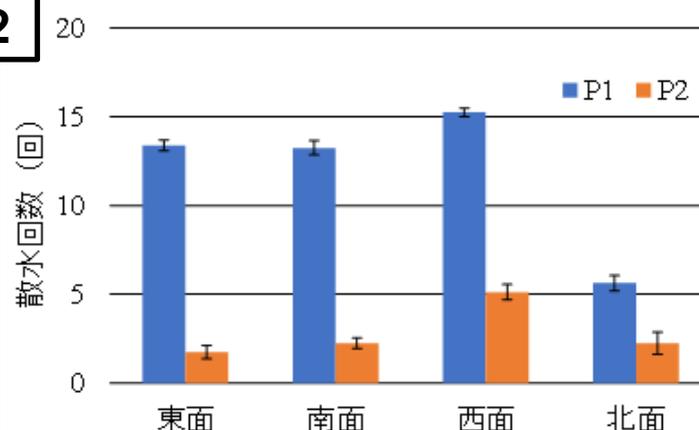
図-2 5/17散水試験結果(8点平均, error bar: 変動係数)

- 散水回数も大きく, 測定面によってばらつきがあった  
→品質が少し悪く, 不安定

- 散水回数も小さくばらつきは少なかった  
→標準的(下部工としては妥当)な品質が達成された。

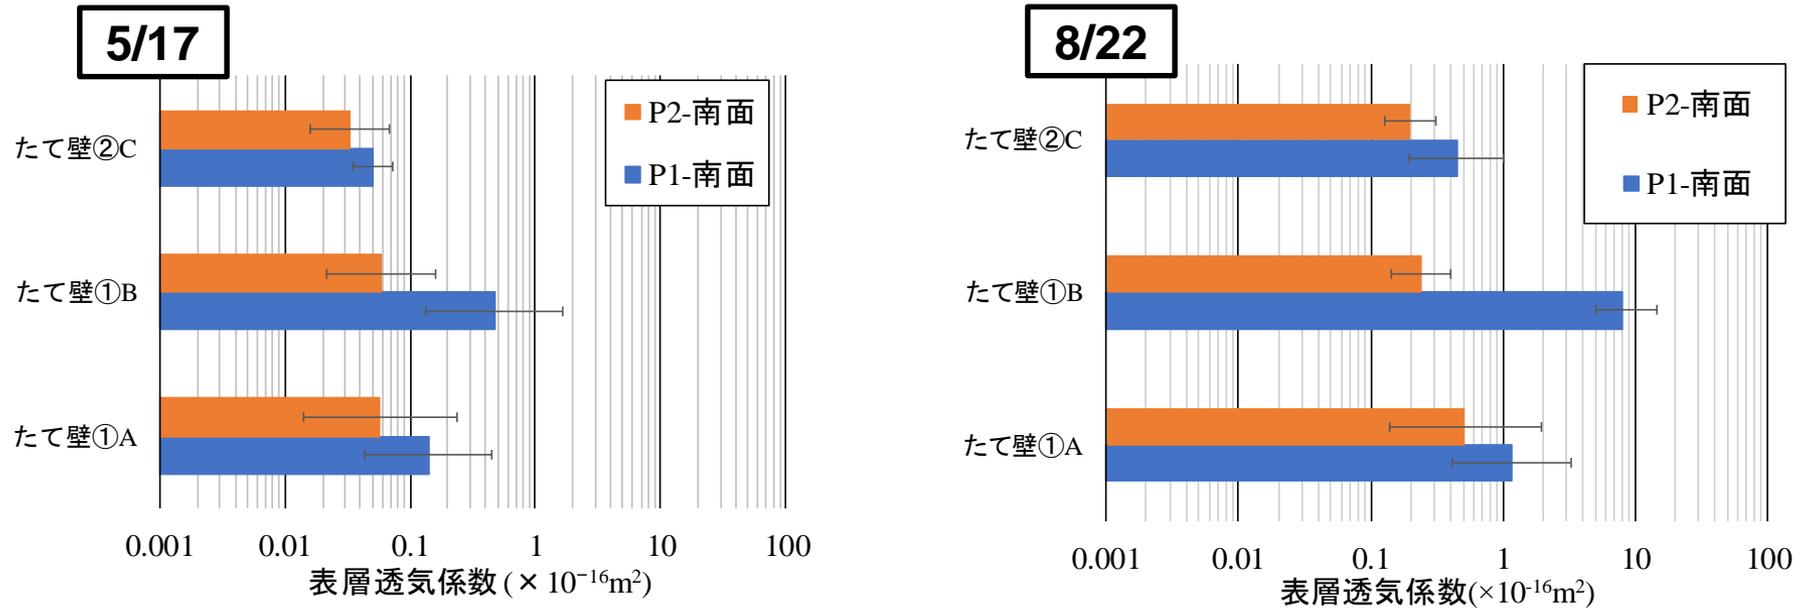
図-3 表層透気試験結果(6点平均 error bar:標準偏差)

- たて壁①では表層透気係数が大きくなった。
- しかし、たて壁②では改善され表層透気係数が小さくなった。

- 測定高さによる変化が小さく、同じオーダーで小さい表層透気係数が測定された。

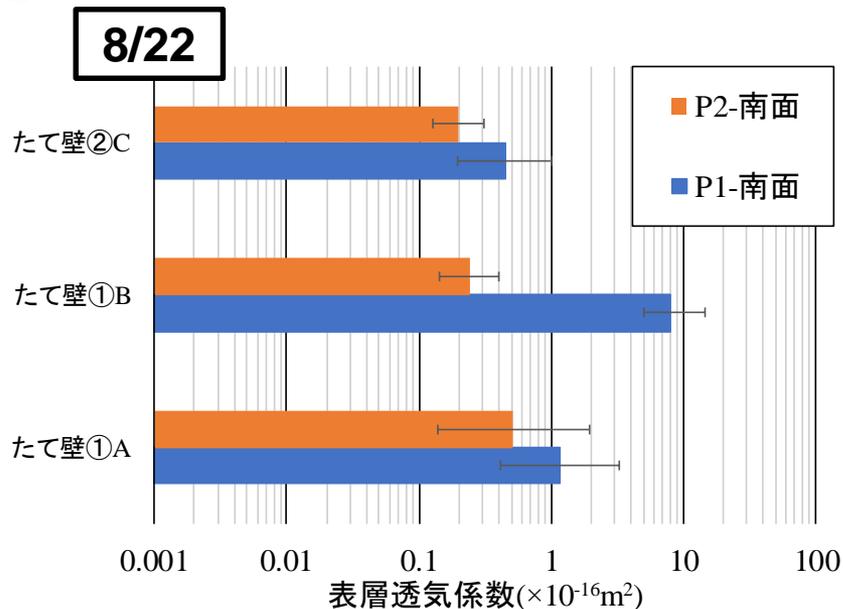
図-3 表層透気試験結果(6点平均 error bar:標準偏差)

- 表層透気係数も大きく、リフトによってばらつきがあった。  
→品質区分は「劣」となり少し悪く不安定であったが、たて壁②では改善された。

- 表層透気係数も小さく、ばらつきは少なかった  
→標準的(下部工としては妥当)な品質が達成され、安定した品質であった。

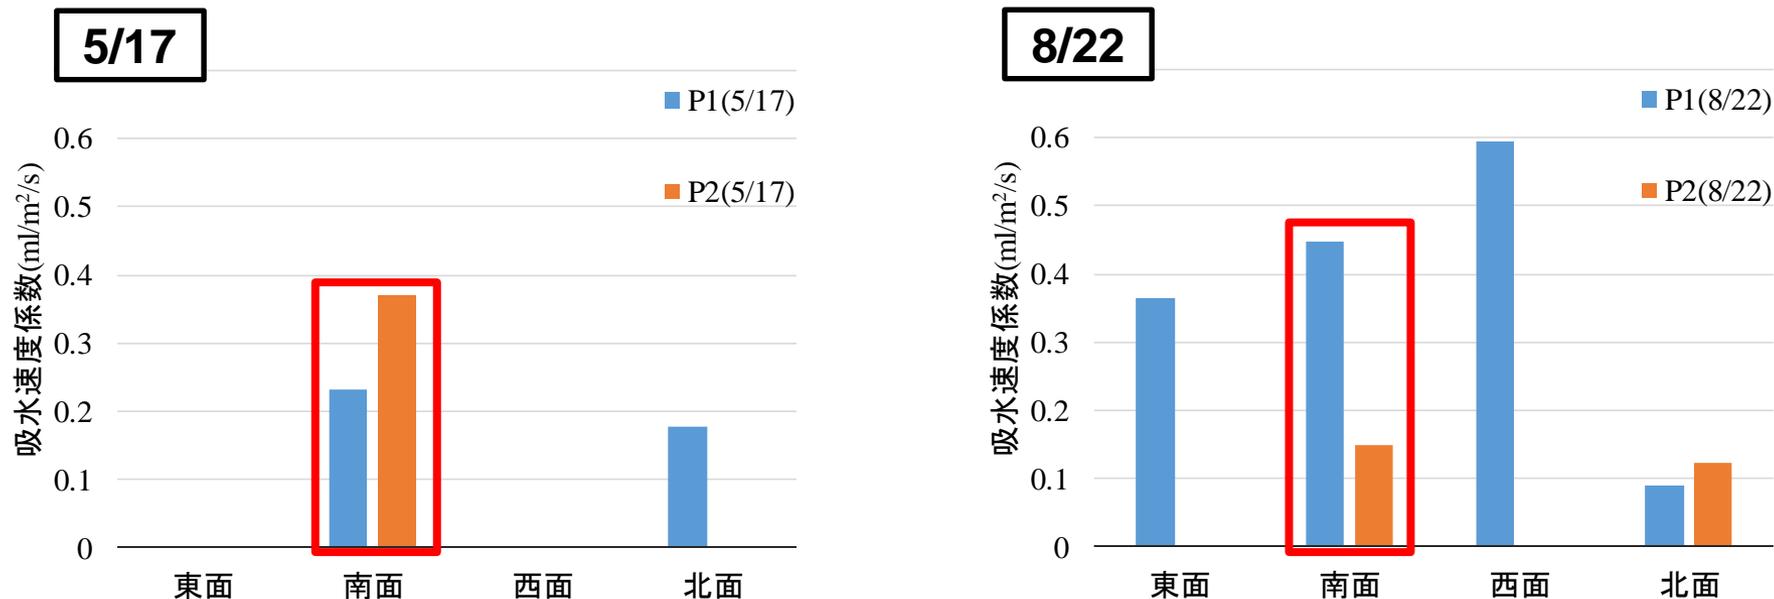
図-5 表面吸水試験結果(2点平均)

- 大小関係が測定日によって異なっている。  
→5/17の測定結果は雨の影響があったことが考えられる。
- P2と比較して, P1の吸水速度係数が大きくなっている。
- P1北面の吸水速度係数が小さくなっている  
→北面の表面水率が高かったため。  
→日照の影響により乾燥の影響が異なった可能性も考えられる。
