技術講習会(第13回) ～コンクリートの品質確保～

# 山口県構造物の表層品質調査結果報告

広島大学 技術センター 松山 利和

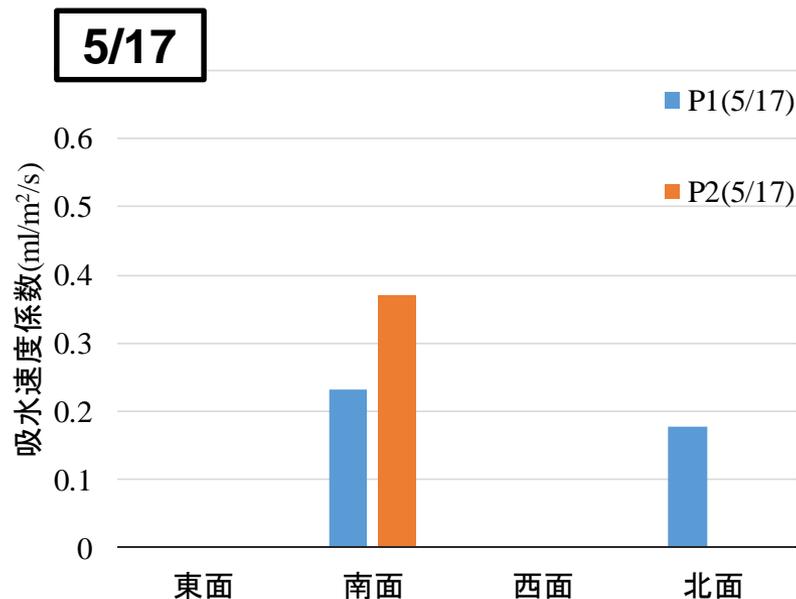
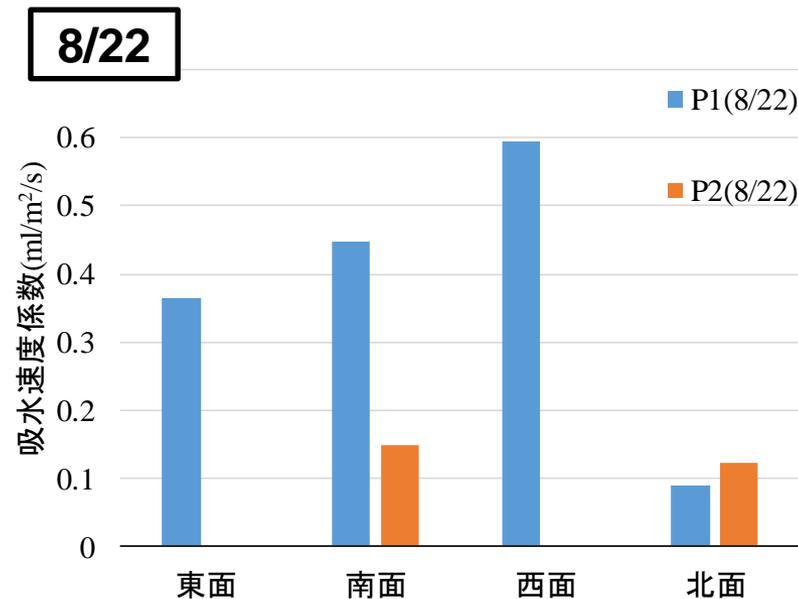
図-5 表面吸水試験結果 (2点平均)

- 吸水速度係数が大きく、測定面によってばらつきがあった。  
→品質区分は「普通～粗」となり、少し悪い評価となり、品質が不安定であった。

- 吸水速度係数が小さく、ばらつきは少なかった  
→「緻密」な品質区分で、安定した品質であった。
