**徳山導水路改良工事  
事故検証報告書**

**平成29年3月**

**山口県企業局**

平成28年11月16日正午頃、下松市大字下谷地内で施工中の徳山導水路改良工事において、トンネル底部（インバート）の断面補修作業中に、トンネル内で補修作業を行っていた作業員8名と、様子を見るために入坑した1名が一酸化炭素中毒で負傷されるという事故が発生しました。

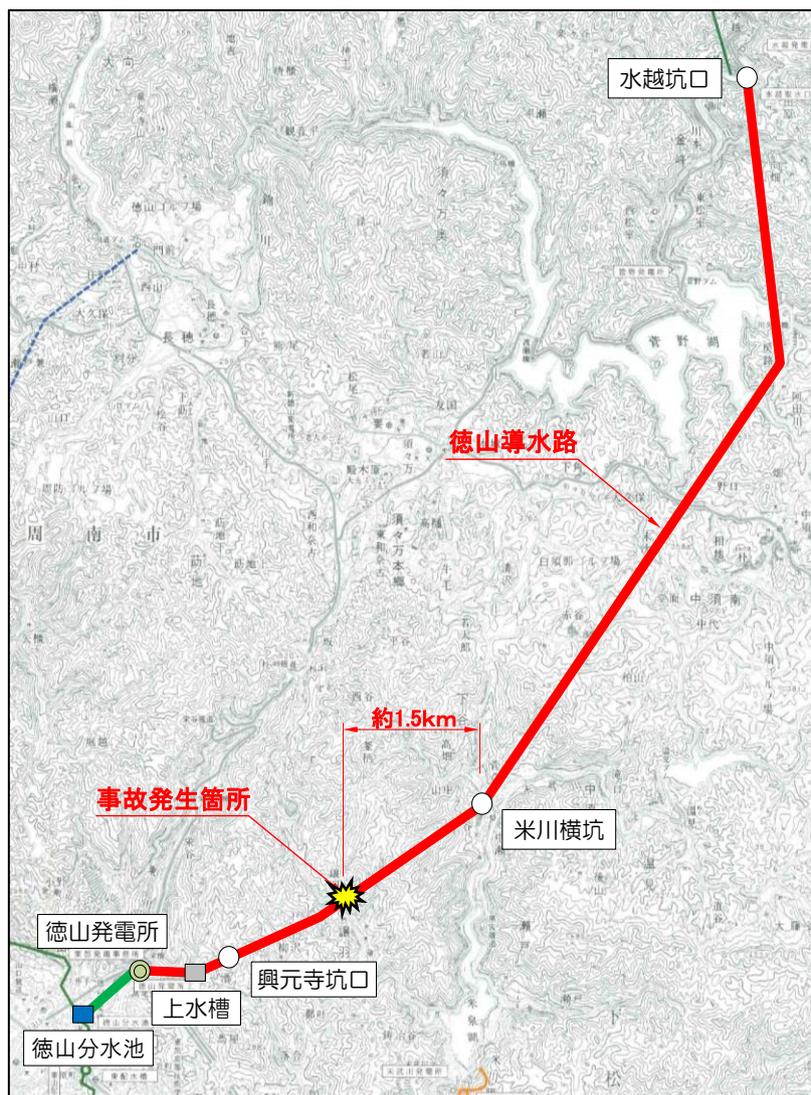
図 1.3 事故発生位置図

下松市大字下谷399-11付近の導水トンネル内部

(徳山導水路米川横坑から下流方向へ約1.5km付近)

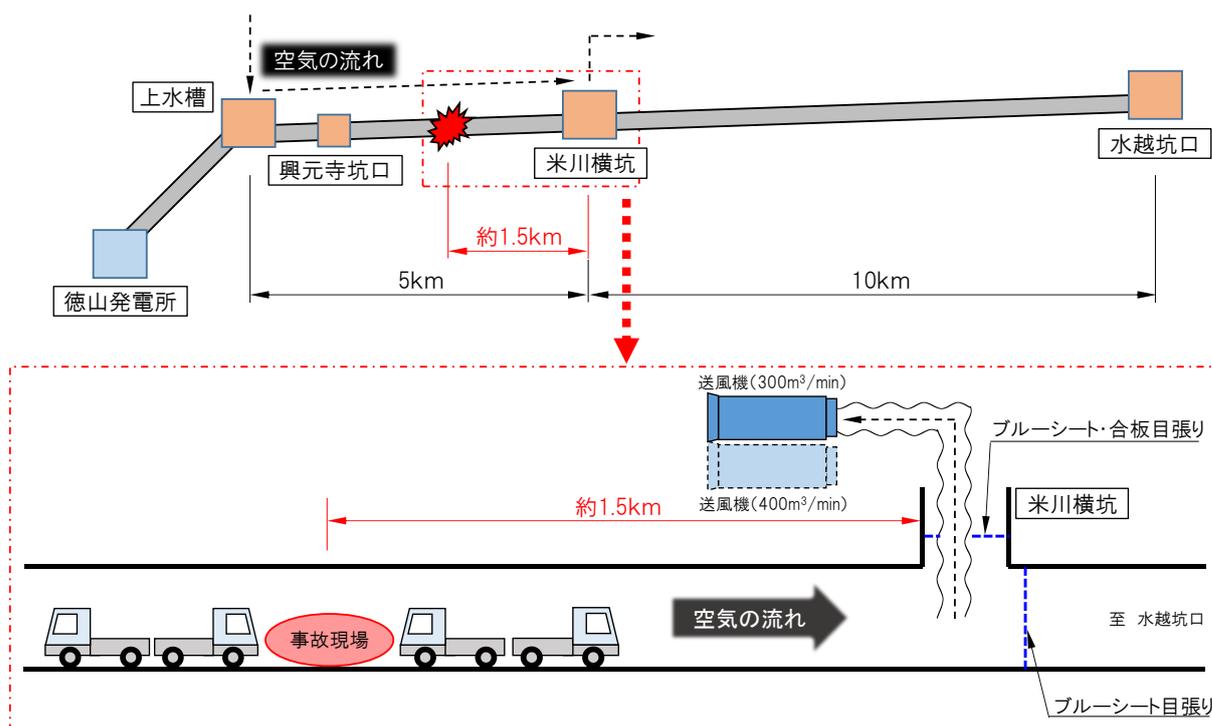
図 1.4 作業現場イメージ図

事故直後に施工業者から聴き取りを実施したところ、事故時にはコンクリートの取壊作業が行われていたとの回答があった。また、施工箇所には以下の機械が持ち込まれたと回答があった。

軽トラック：10台 トップカー：2台 バイク（原付）1台 発電機  
 （3.5kVA）：1台 発電機（2.8kVA）：1台 発電機（2.4kVA）：1台 発電機  
 （1.35kVA）：1台 発電機（0.9kVA）：9台 エンジンポンプ：2台 エンジン高  
 圧洗浄機：1台 エンジンコンプレッサー：5台 水中ポンプ：16台 投光器  
 （バッテリータイプ）：2台 投光器：10台 送風機：5台 燃料タンク（ガソリ  
 ン）：9個 燃料タンク（軽油）：2個 掃除機：2台 水タンク：4個 プロパン  
 ガスボンベ：1個 エアーピック：5台 コンクリートブレイカー：6台 コンク  
 リートカッター：3台

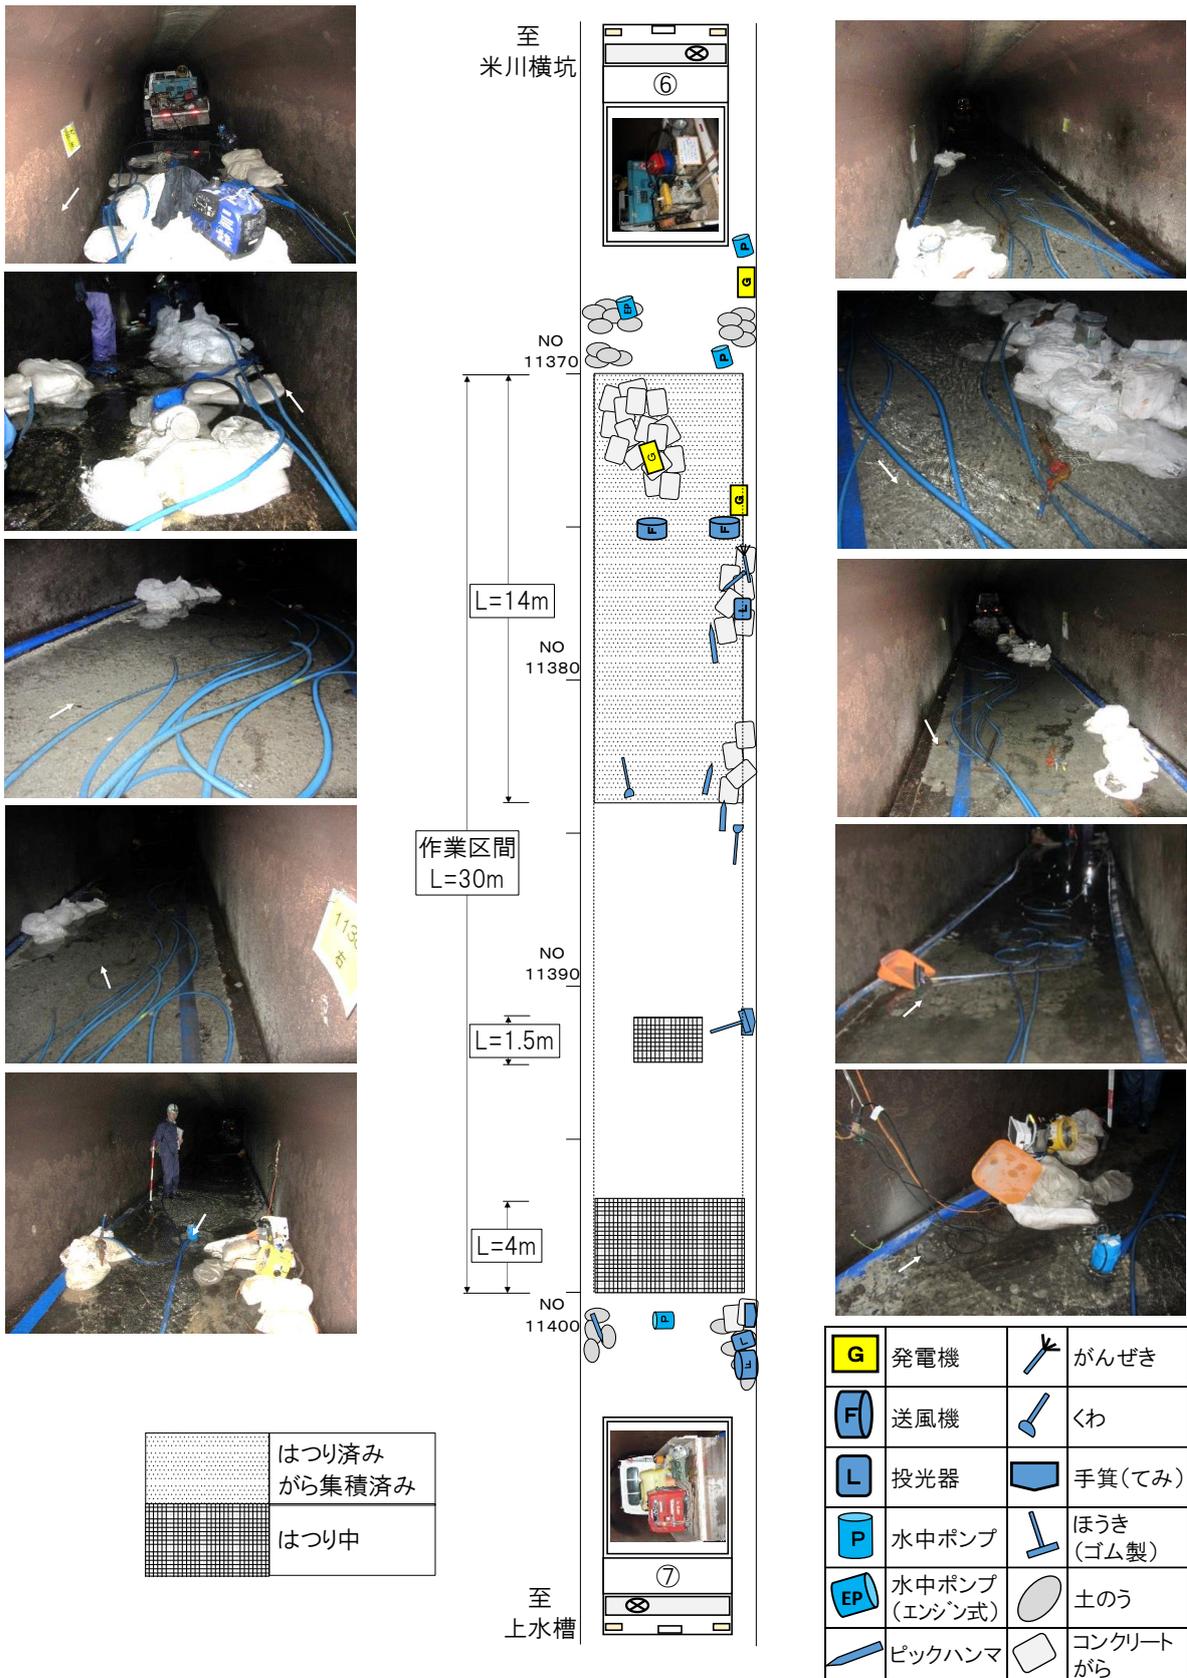
図-2.3 作業区間における機材配置

①トップカー		1	○
		発電機	0.9kVA	○
		投光器	1	×
	②軽トラック		1	○
		水タンク	1	×
		燃料タンク	1	×
		投光器	1	×

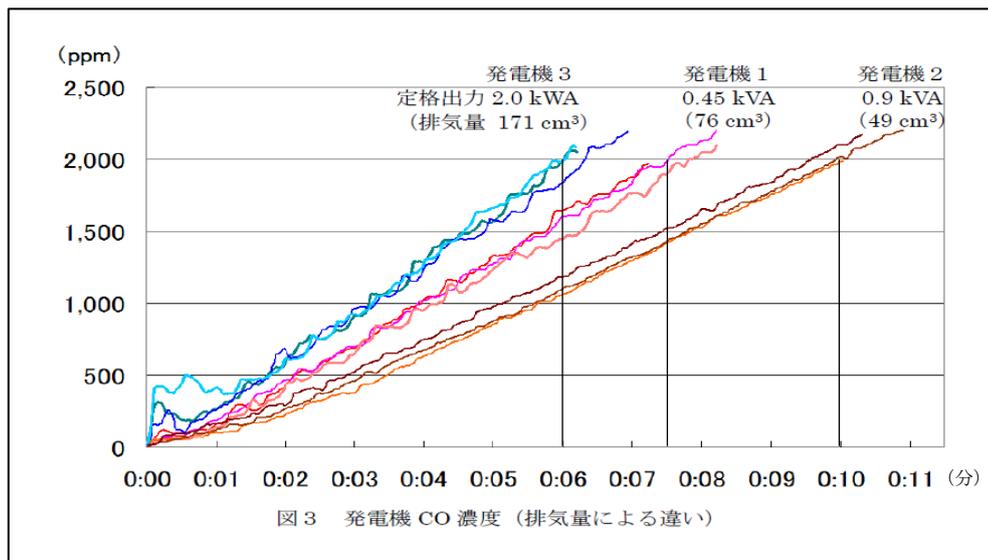
図 3.2 発電機 CO 濃度

実験によると3種類の発電機とも、エンジンを始動してから10分以内で2000ppmに達している。なお、室内試験場では換気扇による30分に1回の間欠運転が行われていたが、換気扇による換気が行われないうちに高濃度となったと考えられる。

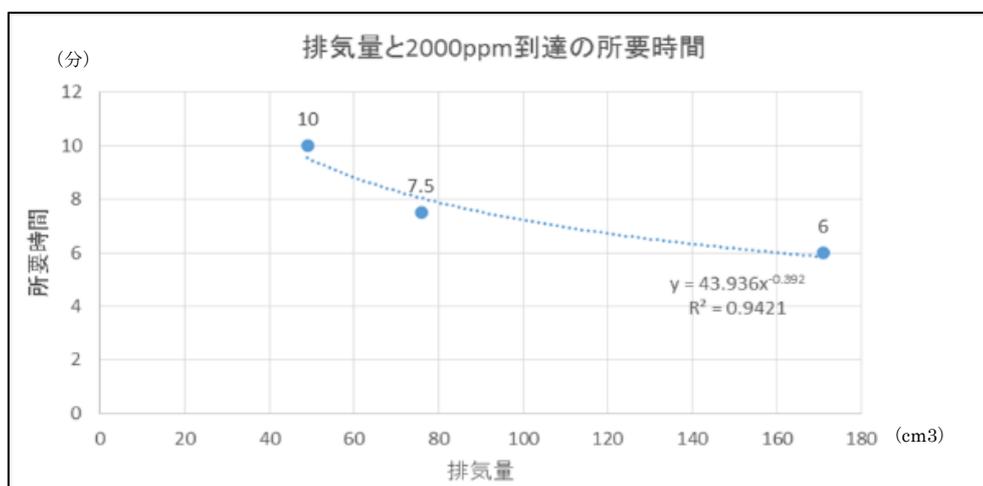
図 3.3 排気量と 2000ppm 到達の所要時間

一酸化炭素濃度は、発電機の出力ではなく、排気量に比例しており、排気量と一酸化炭素濃度が2000ppmに到達する所要時間の関係を示すと下図のとおりとなる。また、この関係から近似式を作成した。
