上関大橋復旧検討会議（第2回）の開催状況について

令和2年12月 道路整備課

上関大橋の「損傷原因」及び「主桁端部の固定化工事」について

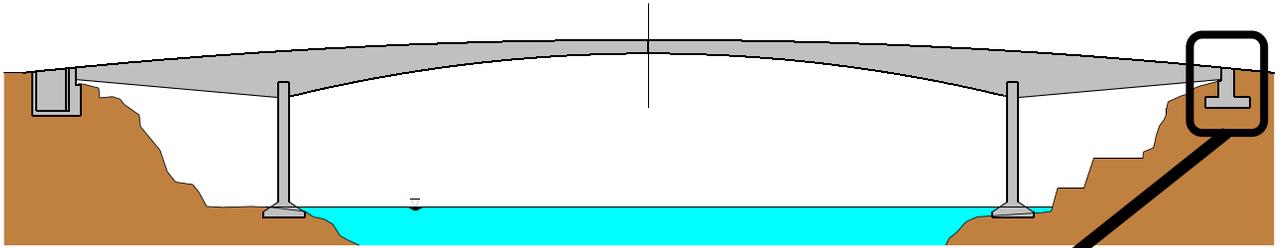
<側面図>

- ・鉛直方向のPC鋼棒の破断が一部確認されたこと、桁がほぼ均等に浮き上がっていることから、全ての鉛直方向のPC鋼棒が機能しなくなったことも段差発生メカニズムの一因と考えられる。
- ・鉛直方向のPC鋼棒を引き続き調査するとともに、水平方向PC鋼棒や橋台のコンクリートの状態についても、調査の実施に努める。

- ・原因究明の調査、応力解析の実施、変位やひずみ等のモニタリング調査を継続して実施・主桁端部の固定化工事の実施
