# 実構造物の調査結果から判明した 山口県の構造物群の品質改善

横浜国立大学  
コンクリート研究室  
指導教官 細田暁教授  
Yuto YOSHIDA 吉田悠人

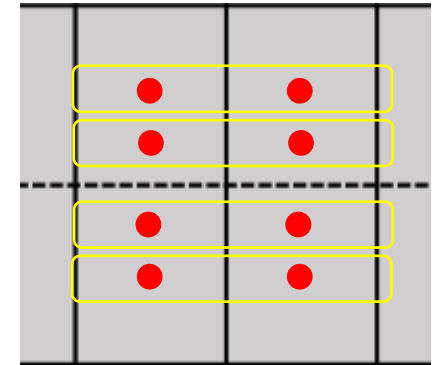
テストハンマー試験位置

施工の改善により構造物中の強度のばらつきが小さくなっている  
→ 丁寧に締固めが行われた結果か？

A 1991年	B 2009年以前	C 2010年以降
テストハンマー計測結果の 変動係数(%)	6.2	6.4	5.4
