山口システムとの邂逅 人生の転換

徳山工業高等専門学校
土木建築工学科 助教
温品達也

山口県造物の長期耐久性

■ 嘉川IC A1橋台

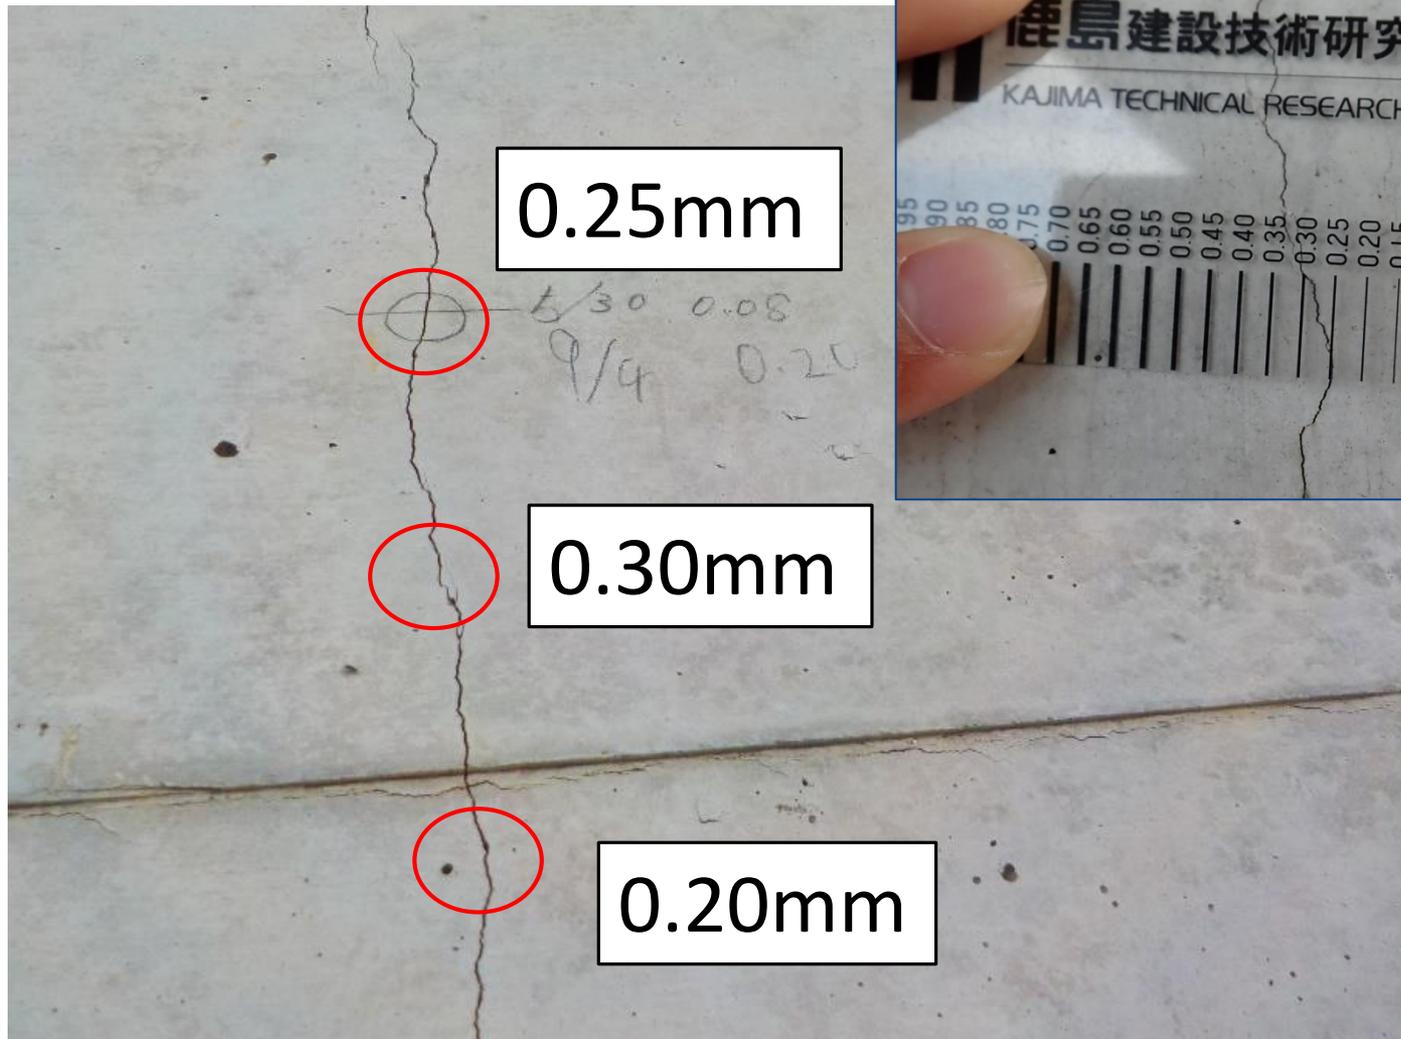
$$(0.25 + 0.30 + 0.20) / 3 = 0.25\text{mm}$$

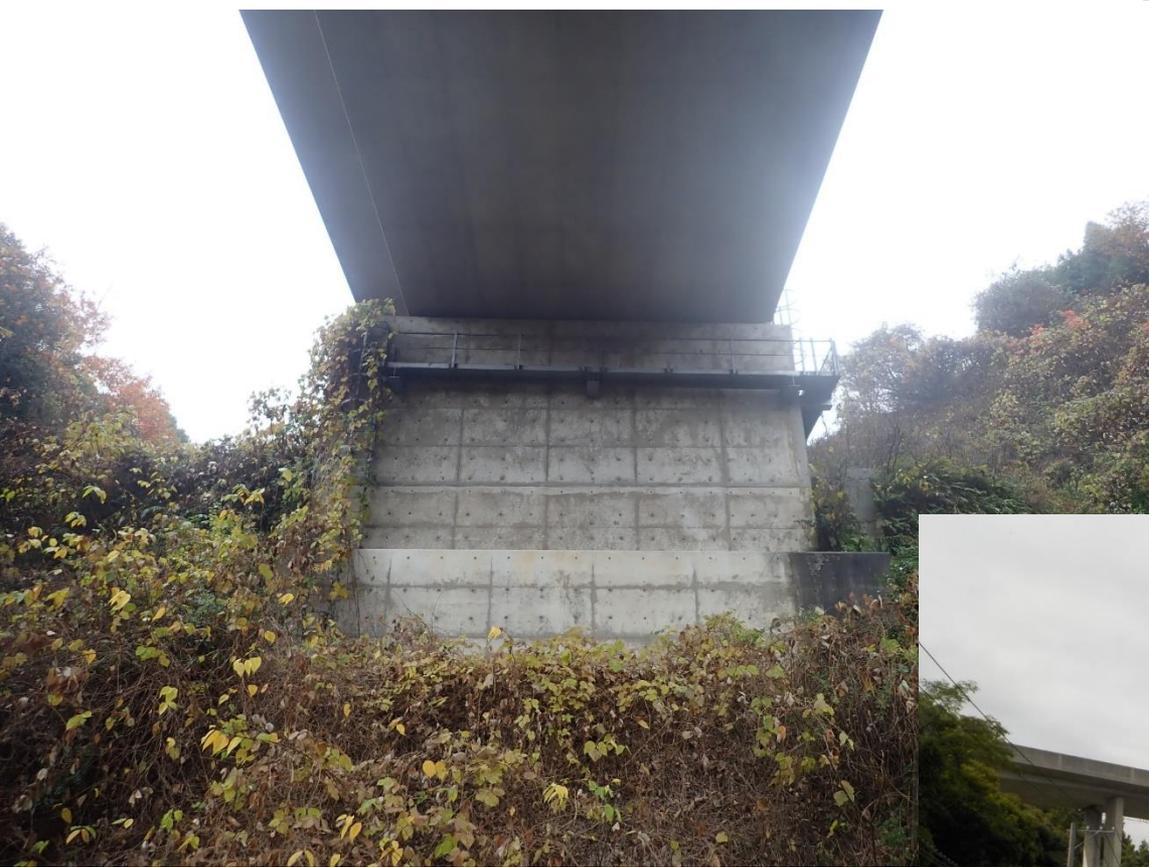
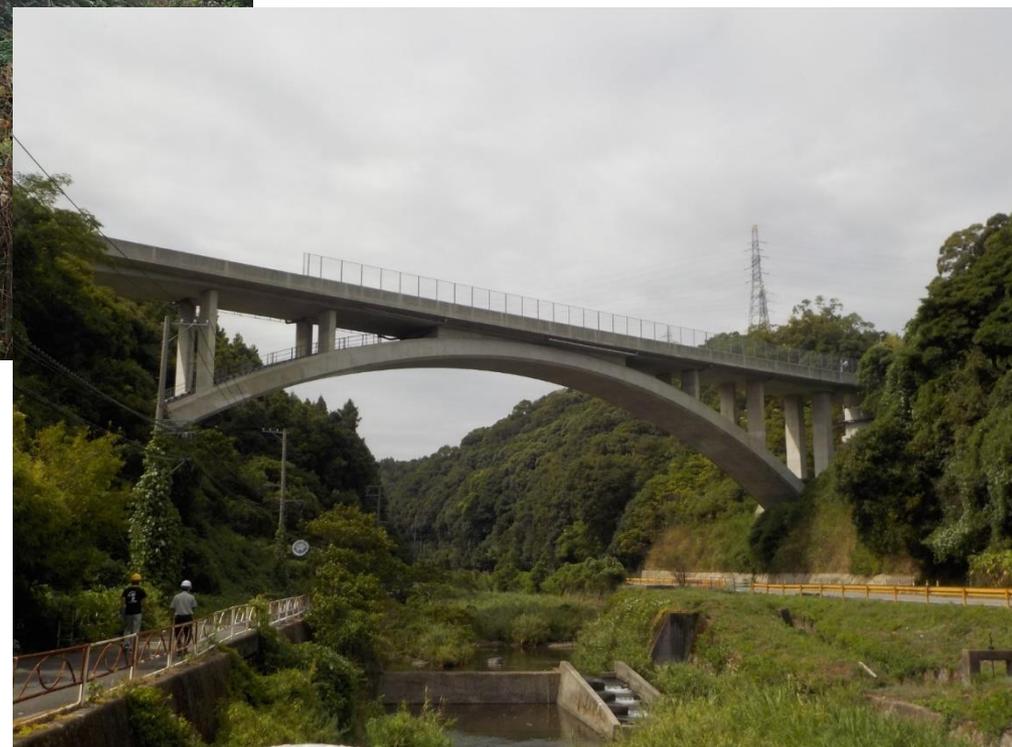
3リフトのひび割れは10年で進展なし

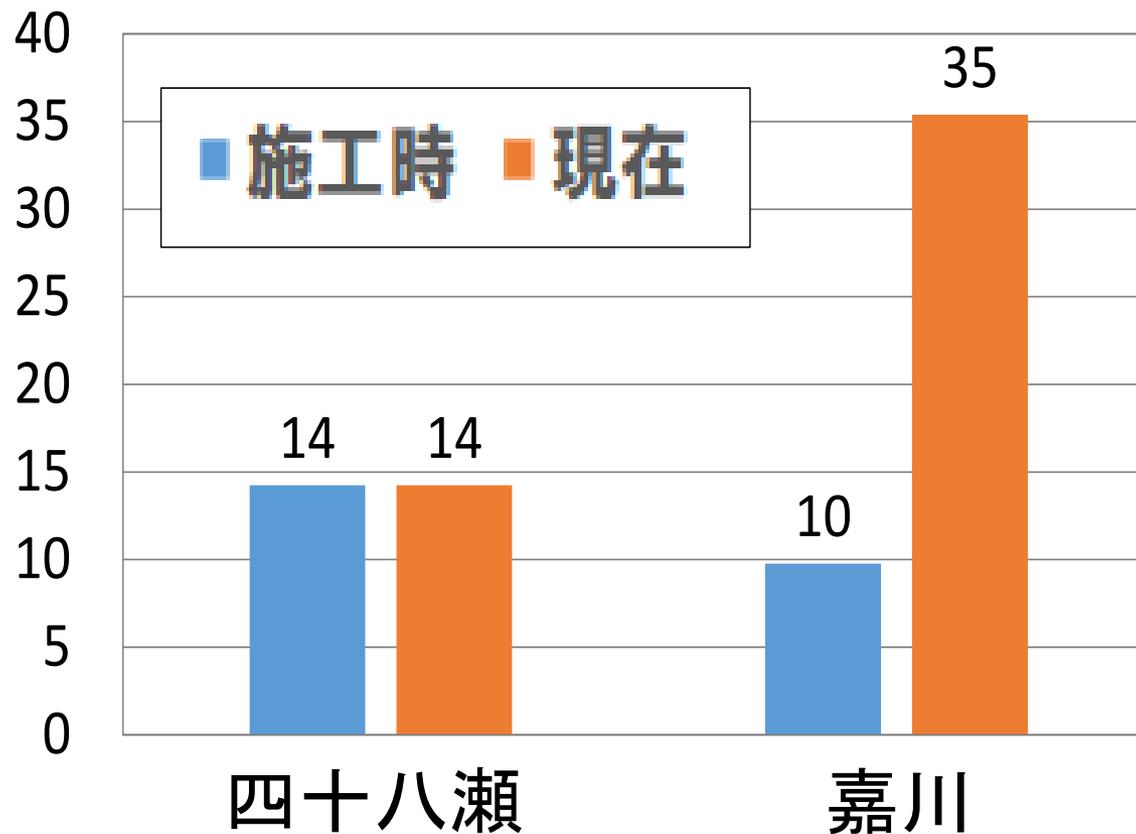
各構造物の単位面積当たりのひび割れ面積

項目	嘉川IC	四十八瀬川橋
セメント種類	高炉セメントB種	高炉セメントB種
水セメント比(%)	54	54
単位水量(kg/m ³)	162	163
スランプ(cm)	8	8
既設リフトとの 打込み間隔(日)	25	21
打込み月	4月	2月
打込み時外気温(°C)	8.8	5.9
打込み温度(°C)	16	11
鉄筋比(%)	0.21	0.15
幅(m)	20.3	10.1
リフト高(m)	2.7	4.0
