## 2.3.4. 平成 17 年度の調査

平成 15 年度の調査結果を受け、鉛直 PC 鋼棒の状態を把握するための調査が実施されている。

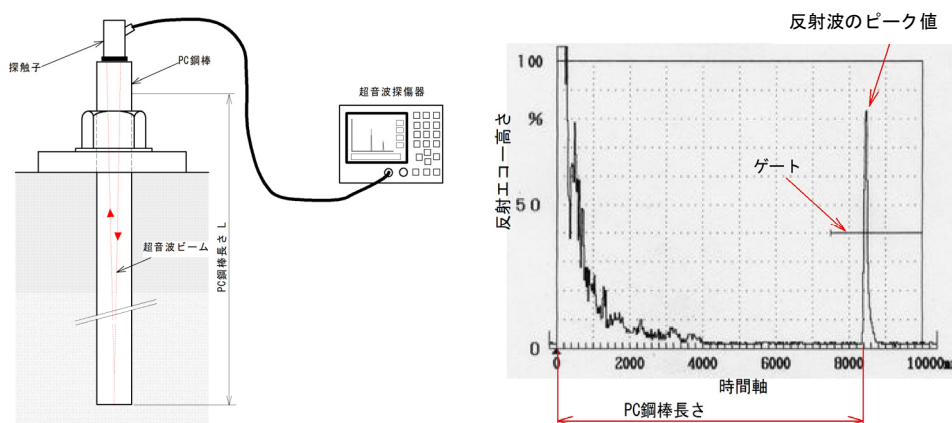
図 2.31 超音波探査の測定方法

超音波探査試験は、図 2.31 に示すように、PC 鋼棒端面部に当てた探触子から PC 鋼棒の軸線方向に超音波を入射し、反射波がピーク値に至るまでの伝播時間と材料音速値から、入射波の反射位置を演算して求めるものである。

平成 17 年度の調査では、まず、橋面舗装及び床版上面コンクリートをはつり、鉛直 PC 鋼棒頭部を露出させて、鋼棒頭部より超音波を入射する方法が採られている。例えば、PC 鋼棒の定着部までの距離などの範囲を予め決めて、その範囲で反射エコーが最も高いピーク値に着目し、反射波の発生位置を演算により求める。なお、図 2.31 における「ゲート」は、波形の読み取りを行いやすくするための補助線であり、例えば同図中ではエコー高さ 40% の位置に引いている。

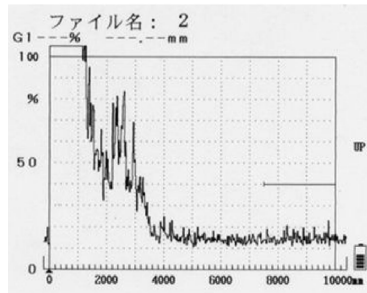
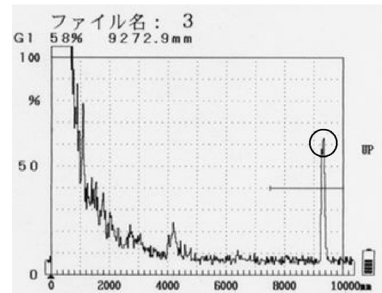
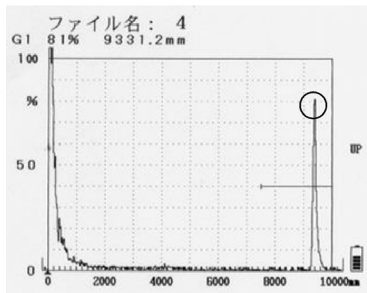
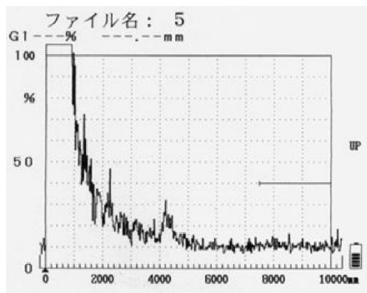
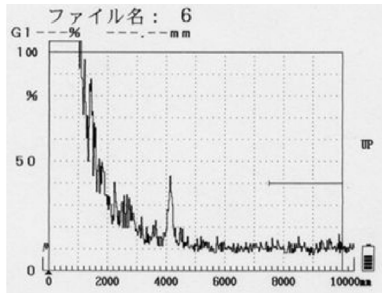
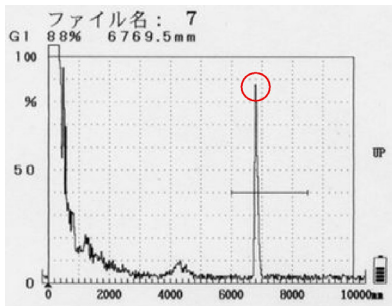
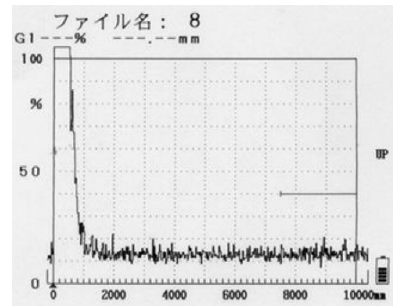
図 2.34 A1 橋台東側の鉛直 PC 鋼棒の超音波探査波形（赤丸は反射波のピーク値が設計長未満）

調査の結果、反射波に明確なピークがみられないものがあり、このような状況は計測不能と整理されている。反射波に明確なピークがみられない状況としては、入射も反射も減衰が大きい（図 2.34 の鋼棒⑧）あるいは乱反射が生じている（図 2.36 の鋼棒⑤）可能性があり、このような場合に想定される状態としては、複雑な断面欠損形状が続いている、あるいは PC 鋼棒に折れ曲がりが生じていることが考えられる。したがって、計測不能の PC 鋼棒については、他の鋼棒の計測結果なども含めて総合的に考察し、更なる調査を検討することなどで、安全側の判断をしていくことが求められる。

- ① A1 橋台側は、7 本（東側 1 本、西側 6 本）の鋼棒で測定結果から演算で求めた長さが設計長（9.2m）未満となった。また、頭部のはつり出しができなかった鋼棒が 1 本、計測不能の鋼棒が 4 本あり、全 18 本のうち、設計長以上の長さで推定される鋼棒は 6 本であった。
- ② A2 橋台側は、計測不能の鋼棒が 3 本（何れも東側）あったが、残りの 15 本は何れも設計長（8.3m）以上の測定値であった。

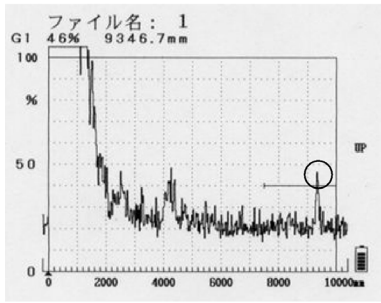
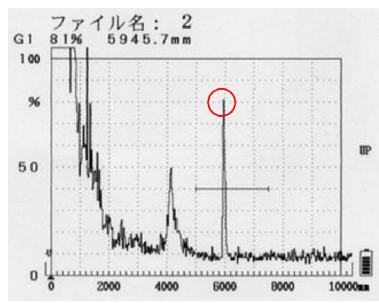
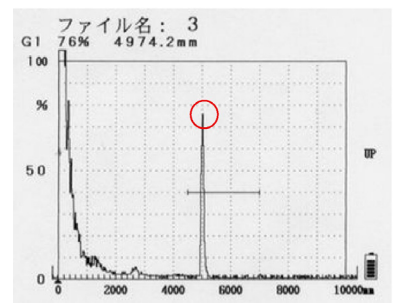
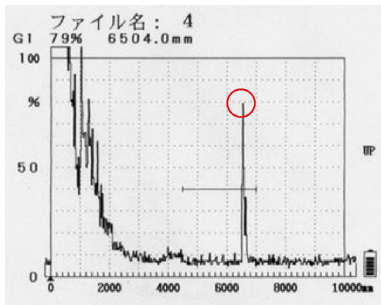
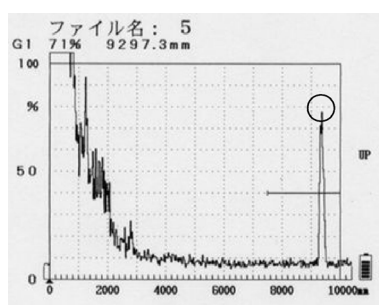
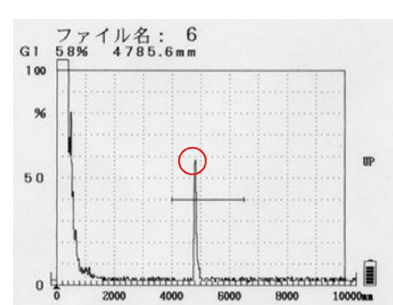
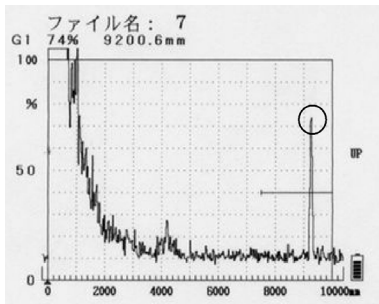
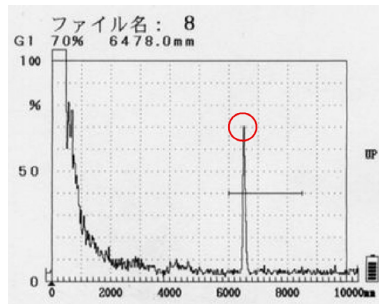
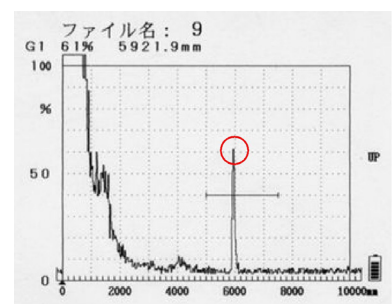
図 2.35 A1 橋台西側の鉛直 PC 鋼棒の超音波探査波形（赤丸は反射波のピーク値が設計長未満）

調査箇所	鋼棒番号								
	①	②	③	④	⑤	⑥	⑦	⑧	⑨
A1 東側	頭部未確認	△	9.272	9.331	△	△	6.769	△	9.304
A1 西側	9.346	5.945	4.974	6.504	9.297	4.785	9.200	6.478	5.921
A2 東側	8.357	8.336	8.349	8.399	△	8.386	△	△	8.338
A2 西側	8.392	8.371	8.420	8.415	8.416	8.394	8.347	8.371	8.372
