I . IX 平成 23 年度 定期点検調書抜粋（本編 2. 3. 6）

委託点検調査書(その1) 橋梁諸元と総合検査結果

上関大橋は、竣工後42年(昭和44年竣工)が経過した橋長220mのPC3径間連続有鉸ラーメン箱桁橋である。
 橋梁点検時、本橋は、上部構造の補強工事が実施中であり、箱桁内部の床版の繊維シート補強やPCケーブル定着部の設置がほぼ完了している状況であった。

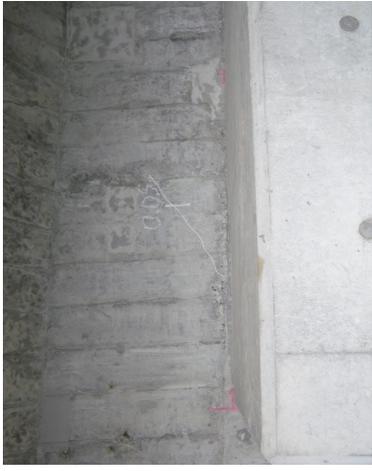
点検調書(その6) 損傷写真		径間番号		1		径間 分割番号		1			
フリガナ 橋梁名	カミノサキオオハン 上関大橋	路線名		主要地方道 光上関線		管轄		柳井土木建築事務所 大島分室			
所在地	自 上関町長島 至	距離標		自	km +	m	橋梁ID				
	至			至	km +	m	調査更新年月日				
							平成23年6月30日				
写真番号	9	径間番号	1	撮影年月日	2011/5/23		径間番号	1	撮影年月日	2011/5/23	
部材名	主桁	部位 (要素番号)	側面 支間中央部	メモ	メモ		側面	支間中央部	メモ		
損傷の種類	ひびわれ	損傷程度	b	⑥ひびわれ-b(小)パターンその他	⑥ひびわれ-b(小)パターンその他		損傷の種類	ひびわれ	⑥ひびわれ-b(小)パターンその他		
				ひびわれ幅0.05mm、ひびわれ最小間隔:0.5m以上のひびわれが見られる。	ひびわれ幅0.05mm、ひびわれ最小間隔:0.5m以上のひびわれが見られる。				ひびわれ幅0.1mm、ひびわれ最小間隔:0.5m以上のひびわれがハン子部に見られる。		
写真

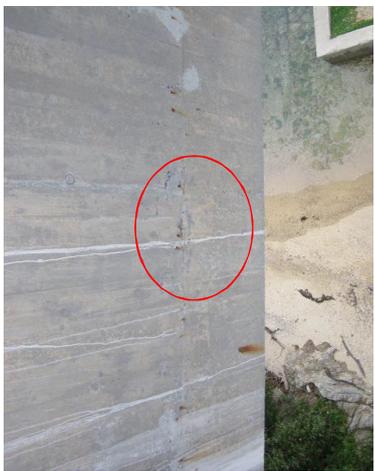
写真番号	11	径間番号	1	撮影年月日	2011/5/23		径間番号	12	撮影年月日	2011/5/23	
部材名	主桁	部位 (要素番号)	側面 支間中央部	メモ	メモ		側面	支間1/4部	メモ		
損傷の種類	その他	損傷程度	e	⑦うき-e うきが見られる。	⑦うき-e うきが見られる。		損傷の種類	ひびわれ	⑥ひびわれ-c(中)パターンその他		
									ひびわれ幅0.1mm、ひびわれ最小間隔:0.5m以上のひびわれがハン子部に見られる。		
写真

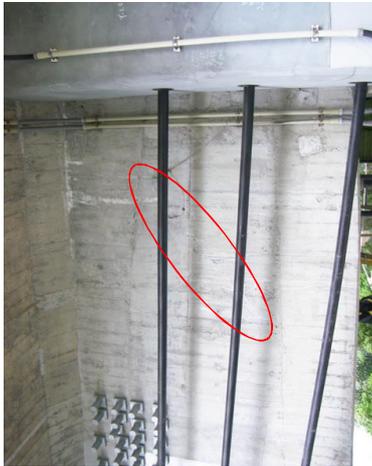
⑫うき-e うきが見られる。	
写真番号	15	径間番号	1	撮影年月日	2011/5/23		径間番号	1	撮影年月日	2011/5/23
部材名	主桁	部位	側面 支点部(終点側)	主桁	メモ		側面	支点部(終点側)	メモ	
損傷の種類	ひびわれ	損傷程度	b	ひびわれ	⑥ひびわれ-b(中小)パターン20		損傷の種類	c	⑥ひびわれ-c(中小)パターンその他

ひびわれ幅0.1mm未満、ひびわれ最小間隔:0.5m以上のひびわれが見られる。

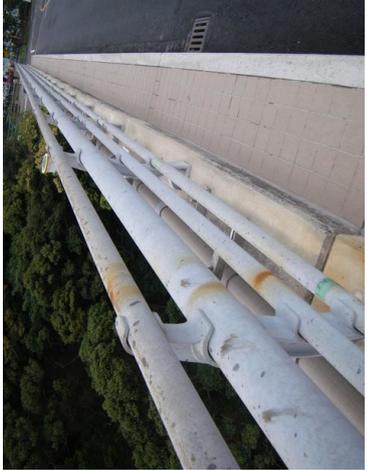
⑤防食機能の劣化-c(分類1) 防護柵天端部の横ビームに、局所的な防食機能の劣化が見られる
