角島大橋 個別補修計画

令和4年度版

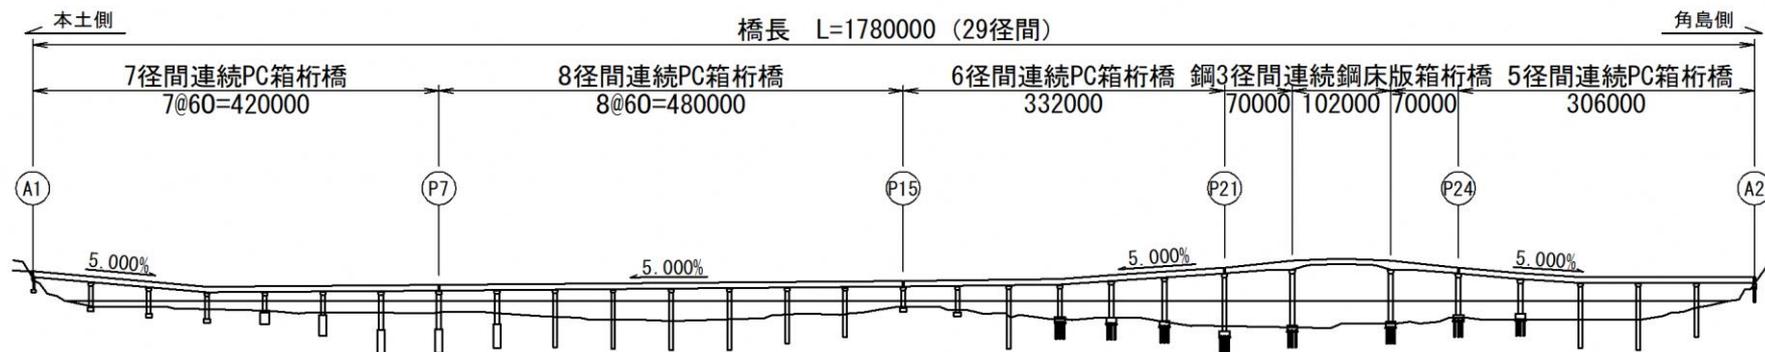
管理事務所	下関土木建築事務所	橋種	コンクリート橋、鋼橋
路線名	一般県道角島神田線	径間	29径間
橋長	1,780.0m	上部工形式	PC連続箱桁橋（第1-7径間, 第8-15径間, 第16-21径間, 第25-29径間） 連続鋼床版箱桁橋（第22-24径間）
幅員	7.7m（全幅員）	下部工形式	逆T式橋台（A1, A2） 円柱式橋脚（P1-P28）
架橋年	2000年（平成12年）	基礎工形式	直接基礎（A1, P1-P3, P15-P16） 深礎基礎（A2）、オ-フンケ-ツ基礎（P4） ニューマチック-ツ基礎（P5-P8） PCウェル基礎（P9-P14, P17, P26-P28） 鋼製水中フ-ツク`場所打ち杭基礎（P18-P25）
交差物件	航路

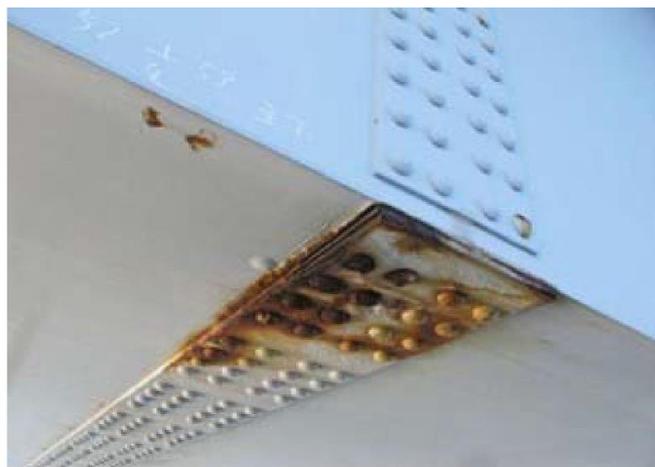
写真1-鋼主桁添接部
塗装の早期劣化による腐食

- 塩害による損傷
- 鋼上部工・支承塗装の早期劣化
- 鋼製水中フーチングの腐食

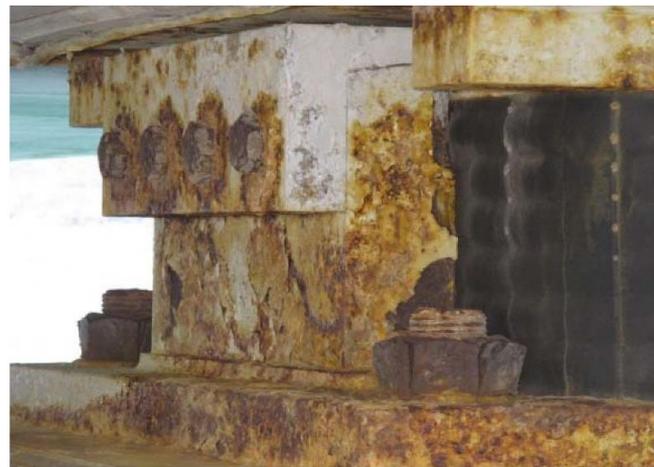
写真2-支承鋼材部
塗装の早期劣化による腐食

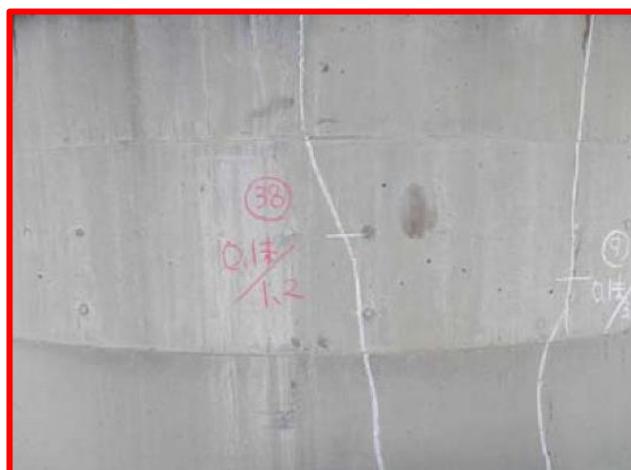
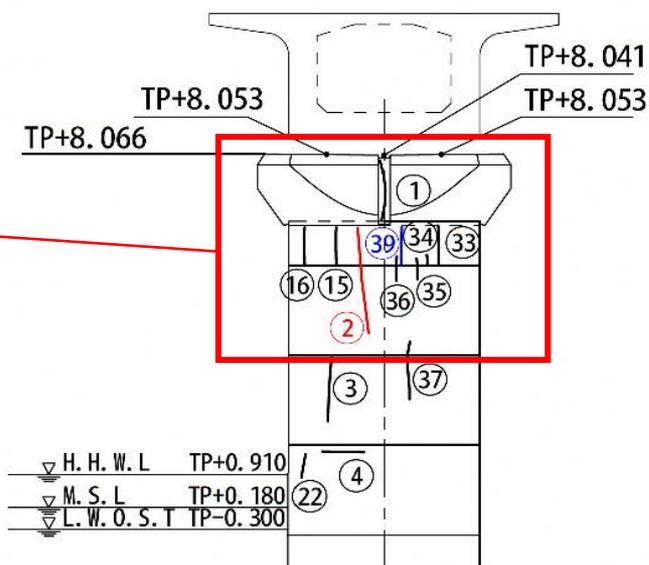
・PCウェル構造

- 現場打ちコンクリート及びPC部材境界部の初期ひびわれの進行

- ・ コンクリート部材について15年に1回の頻度で塩化物イオン量及び自然電位法による鉄筋腐食度調査を実施
- ・ PCウェルのひびわれについて5年に1回の頻度で追跡調査を実施
- ・ 鋼製水中フーチングについて10年に1回の頻度で電気防食材の詳細調査

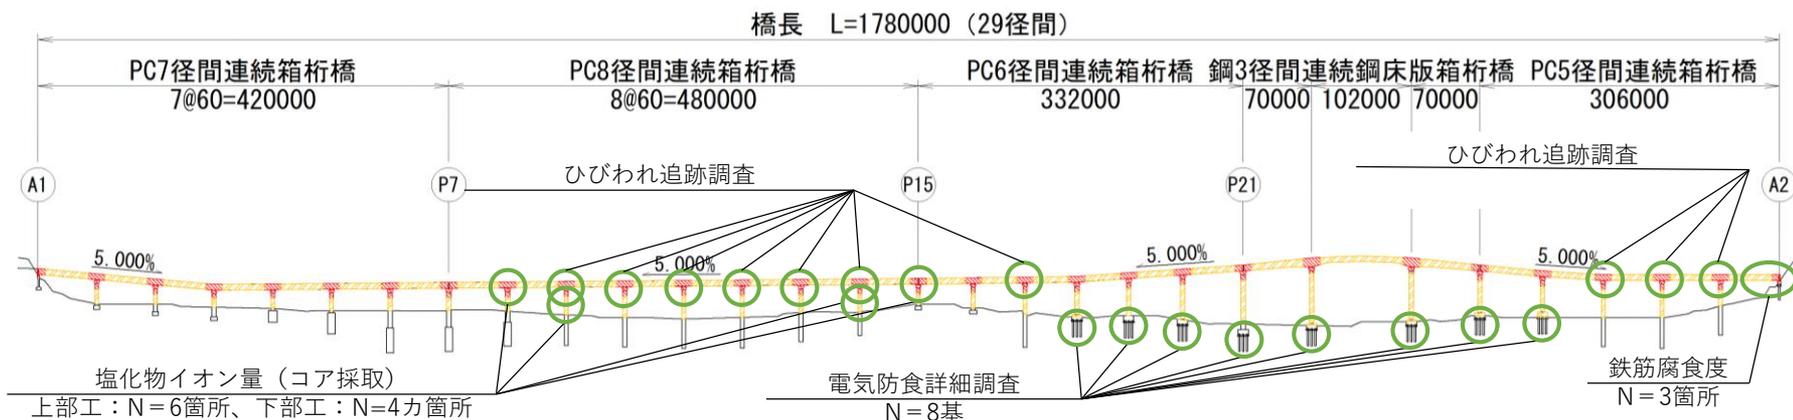
本土側

角島側

小型橋梁点検車 (BT-200相当) を使用し点検する範囲
-

UAVIにより点検する範囲
-

詳細調査箇所

●ドローンによる全体の点検

- 上記を基本とするが、下記箇所は直接、視認等により点検を実施する
 - 容易に視認できる箇所
 - 橋座部
 - ドローンにより視認できない箇所
 - 損傷の程度等により必要と判断される箇所

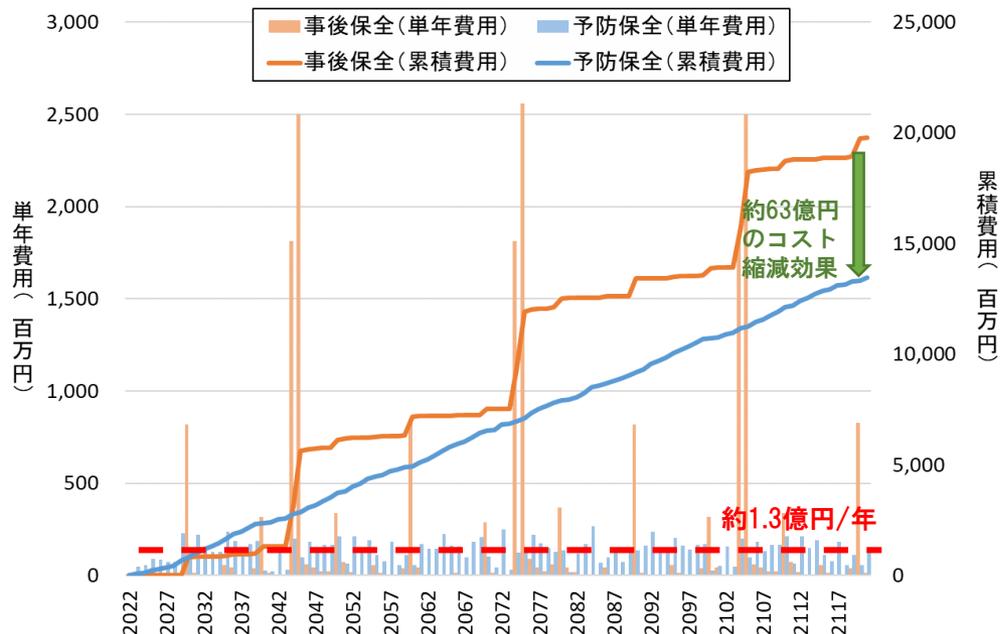
■ 予算

- 予算の平準化
- 100年間で維持管理費約59億円の縮減
