山口県 シェッド長寿命化計画

令和7年11月

山口県土木建築部道路整備課

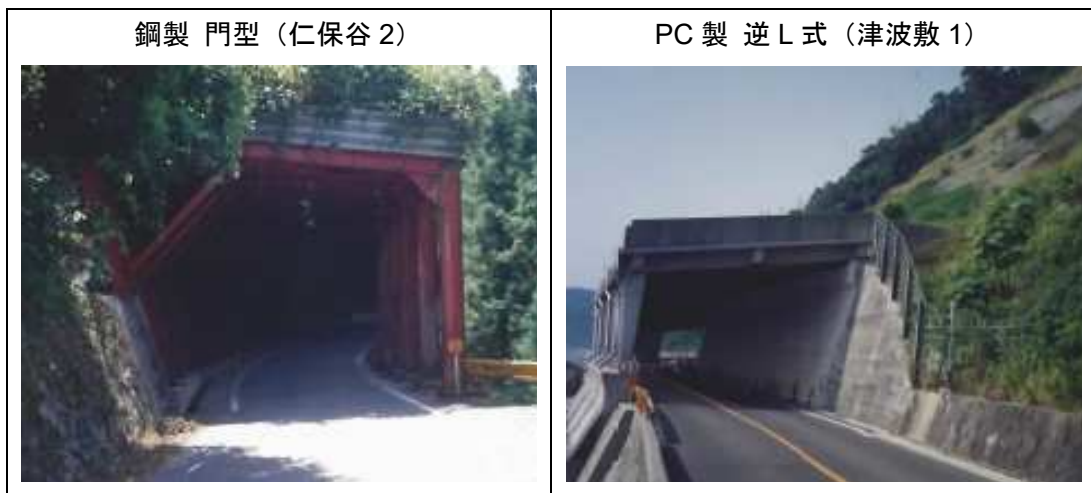
＜山口県のシェッドの例＞

※シェッド：雪崩や落石から通行車両や人を守るために、コンクリートや鋼材等で道路に屋根を被せて覆う施設

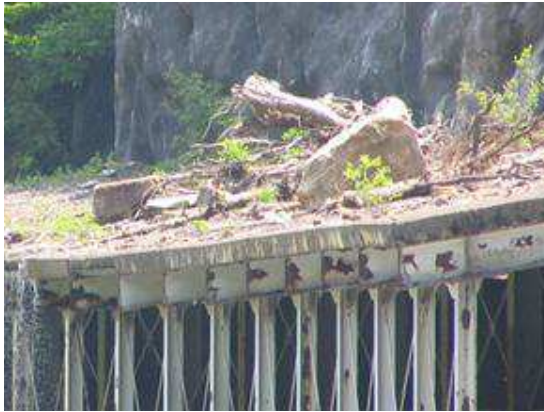
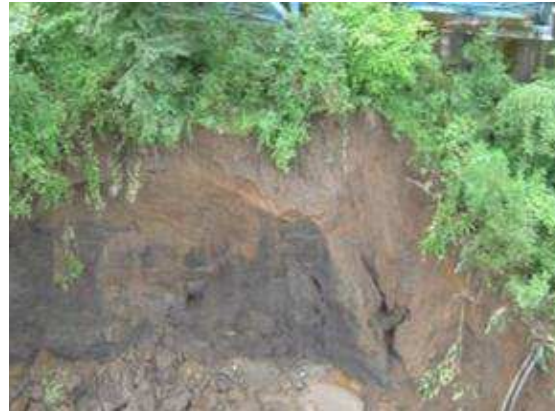
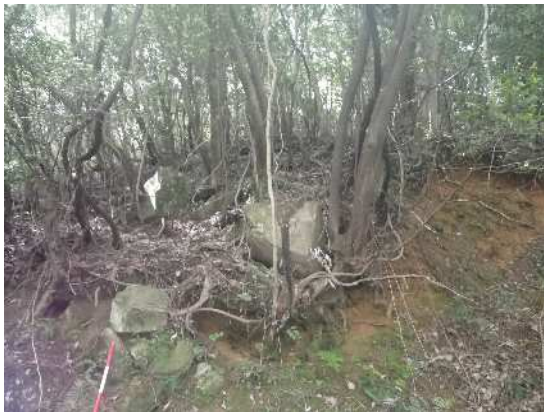
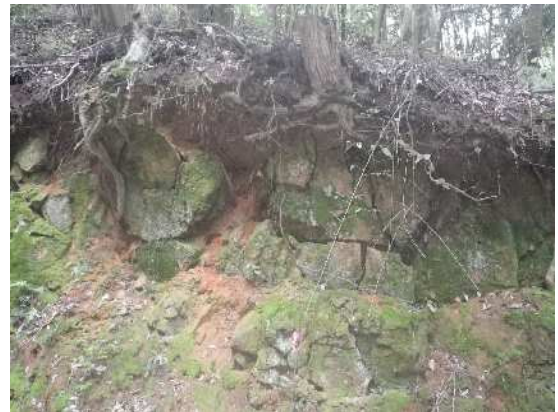
図-7 シェッド周辺の損傷の事例

道路を通行する車両や人を落石から防護する機能を確実に発揮するためには、シェッド本体だけでなく、頂版上の緩衝材（落石の衝撃を緩和・吸収する機能）、排水工、周辺の地盤等についても定期的に点検し、維持補修を行う必要があります。

ここでは、シェッド周辺の損傷の事例を紹介します（図-7）。

＜頂版上の落石＞

＜谷側地盤の流出＞

＜落石の可能性がある法面＞
