# 山口県カルバート長寿命化計画

令和 7 年 11 月  
山口県土木建築部道路整備課

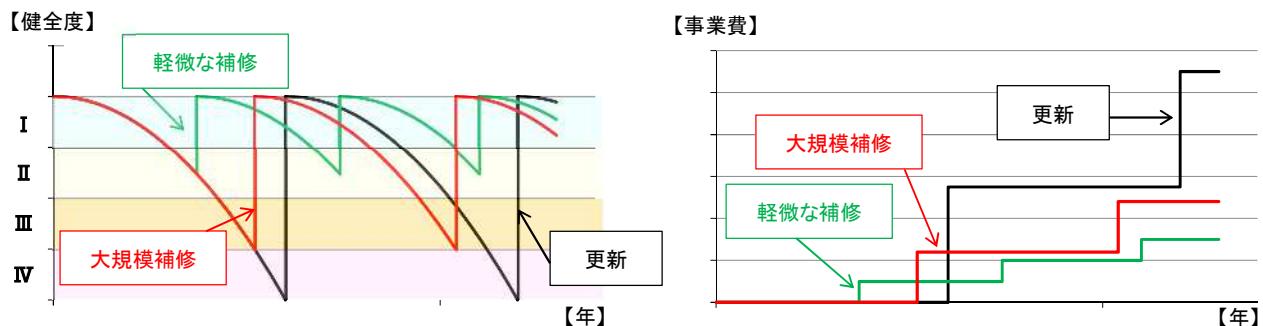
損傷が軽微である早期段階に予防的な修繕（軽微な補修）を実施することで、機能の保持・回復を図る管理手法（図-1 の緑）。

施設の機能や性能に関する明らかな不都合が生じてから大規模な修繕（大規模補修）を行う管理手法（図-1 の赤）。

施設の機能や性能が喪失した時点で大規模な修繕（更新）を繰り返す維持管理手法（図-1 の黒）。

図-1 「予防保全型」維持管理と「事後保全型」維持管理との比較イメージ

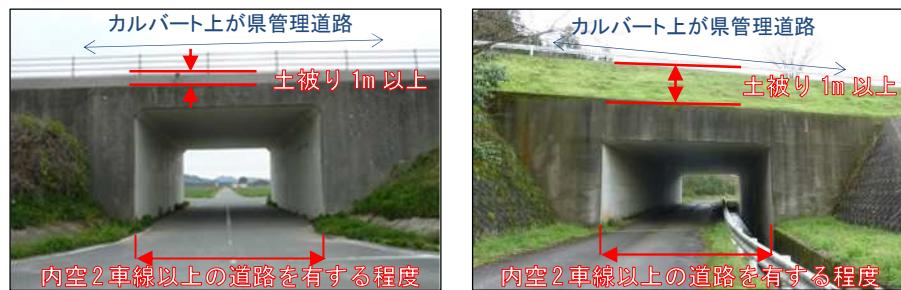
＜大型カルバートの例＞

本計画においては、最小土被りが1m以上で、内空に2車線以上の道路を有する程度の規模のカルバートを対象とします（表-1、図-2）。

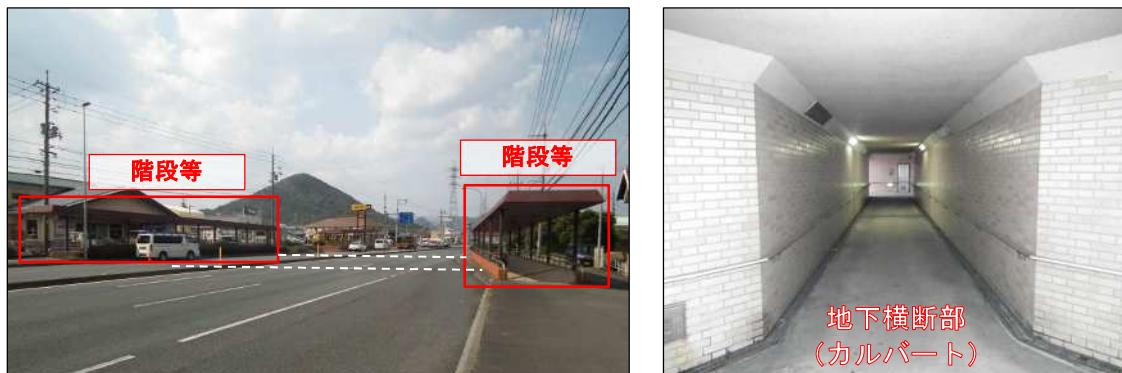
&lt;地下横断歩道の例&gt;

本計画においては、横断者を道路の面より下方に分離したカルバートで、階段等（階段、斜路及び斜路付階段）を有するものを対象とします（表- 2、図- 3）。

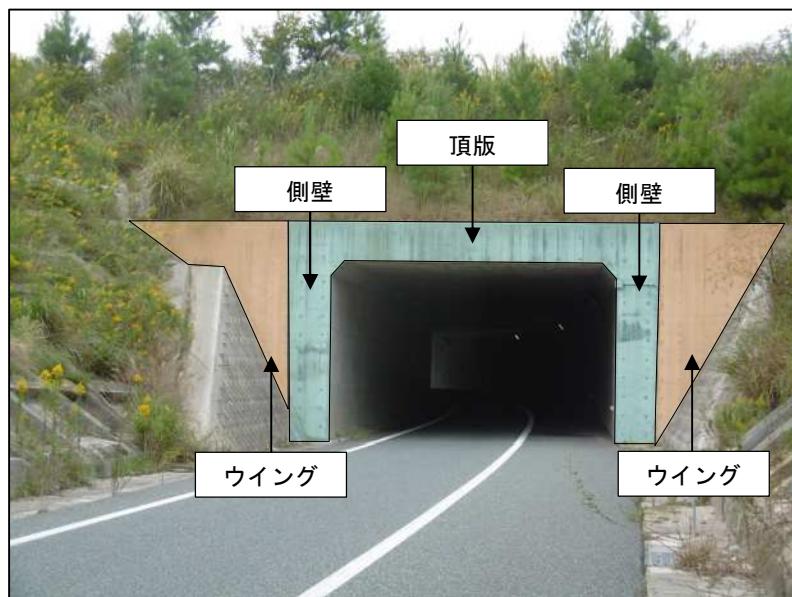
&lt;大型カルバートの一般的な部材構成（外観）&gt;

大型カルバートは、一般的に以下に示す部材で構成されています（表- 3）。

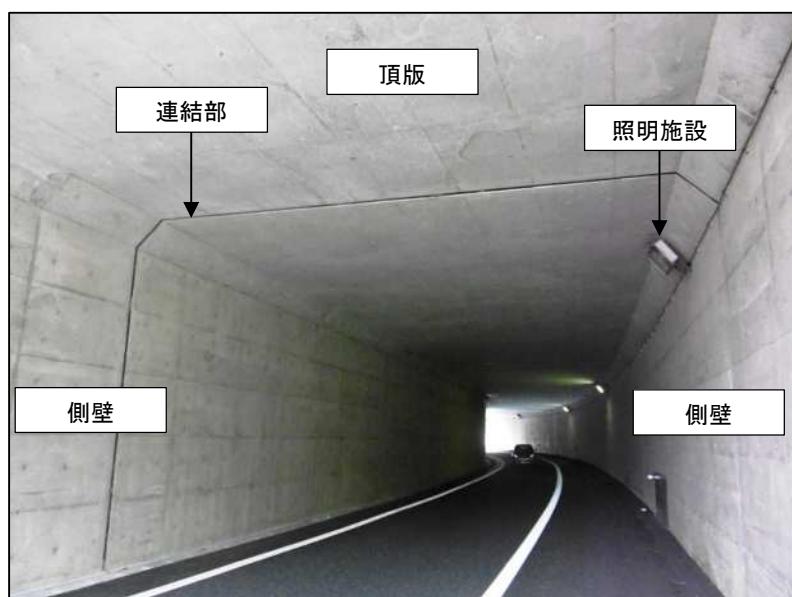
&lt;大型カルバートの一般的な部材構成（内空）&gt;

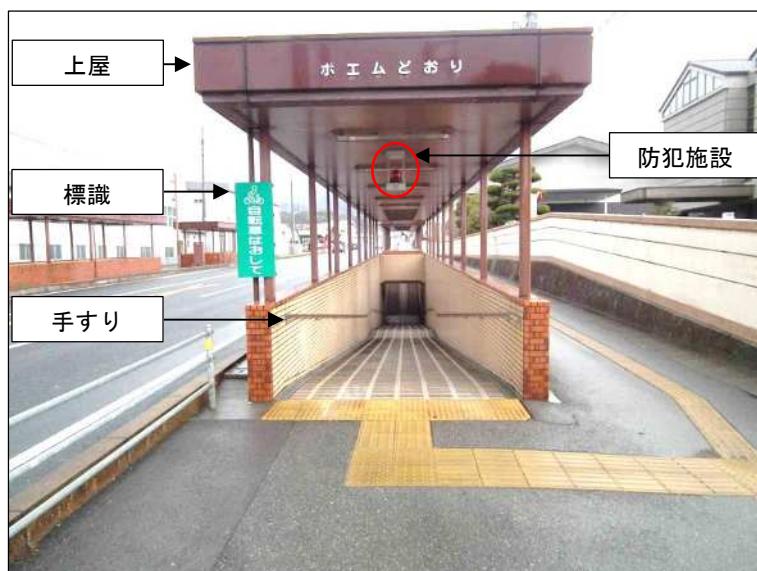
&lt;地下横断歩道の一般的な部材構成（外観）&gt;

地下横断歩道は、一般的に以下に示す部材で構成されています（表- 4）。

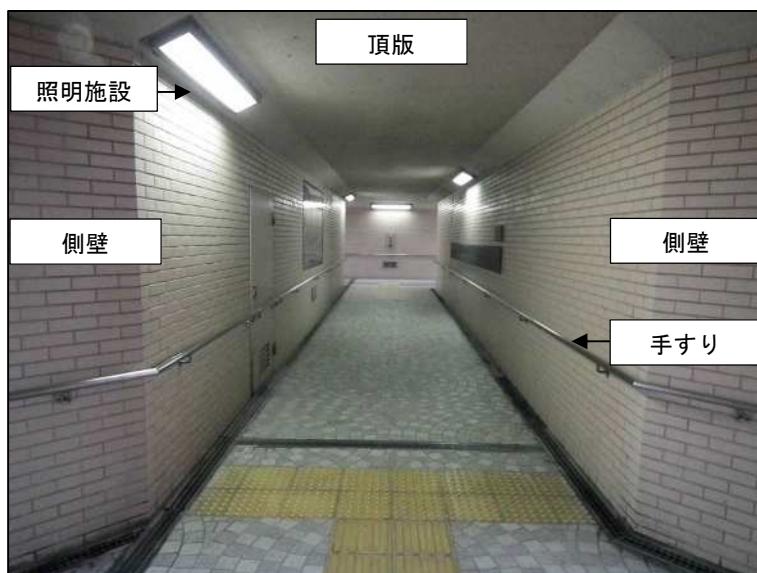
&lt;地下横断歩道の一般的な部材構成（内空）&gt;

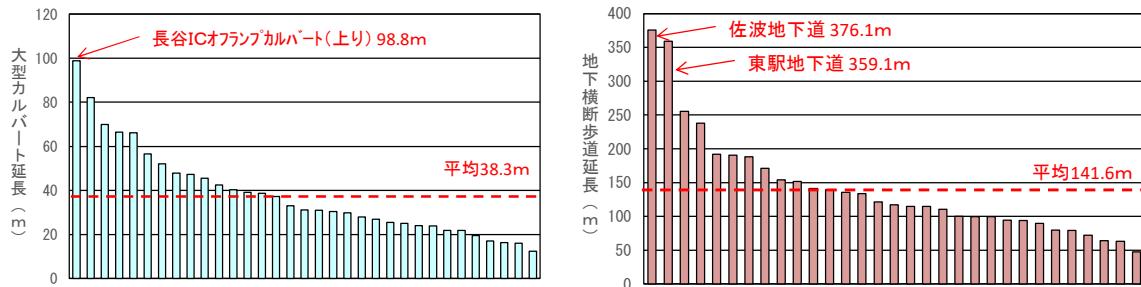
図-4 大型カルバート、地下横断歩道の延長（令和7年10月現在）

大型カルバートの平均延長は 38.3m、地下横断歩道の平均延長（地下横断部+階段部）は平均 141.6m です（図-4）。なお、地下横断歩道の多くでタイルや上屋を設置しています（表-6）。

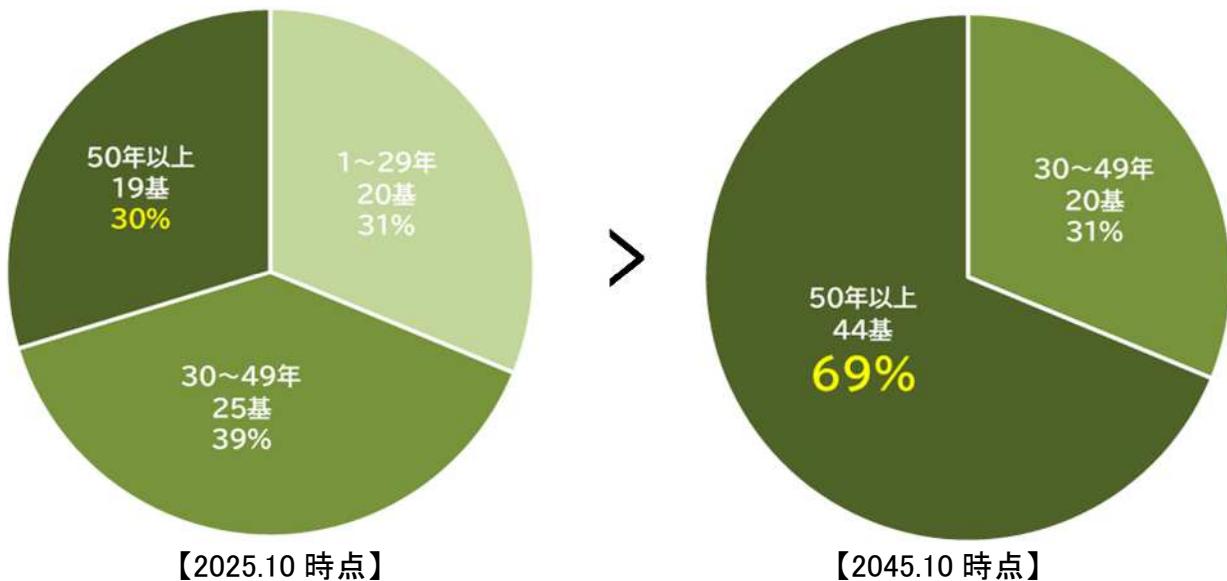
図-5 経過年別の施設数割合の推移(建設後年数不明1基を除く)

山口県の管理する建設後50年を経過したカルバートは、令和7年現在では19基(約30%)ですが、20年後には44基(約70%)になり、高齢化が急速に進行します(図-5)。

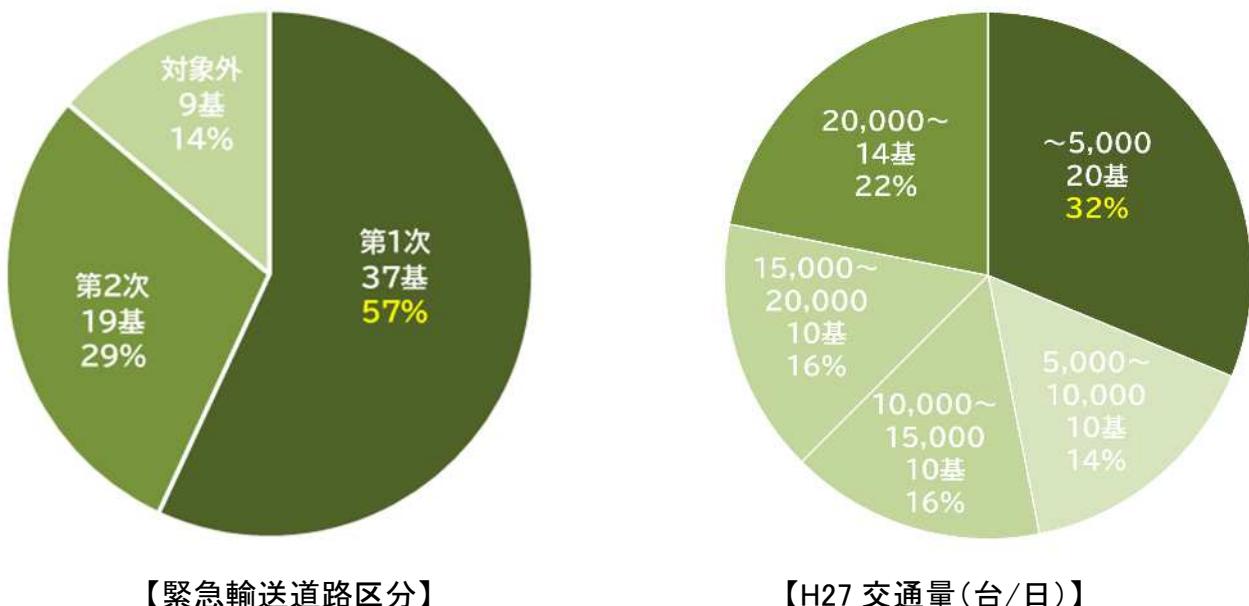
図-6 カルバートの設置箇所(H27 交通量不明1基を除く)(令和7年10月現在)

カルバートの多く(約86%)は、緊急輸送道路や交通量の多い路線に設置されており、交通の円滑化を確保する機能を確実に発揮し、常時良好な状態に保つために、カルバートの維持管理を適切に行う必要があります。(図-6)

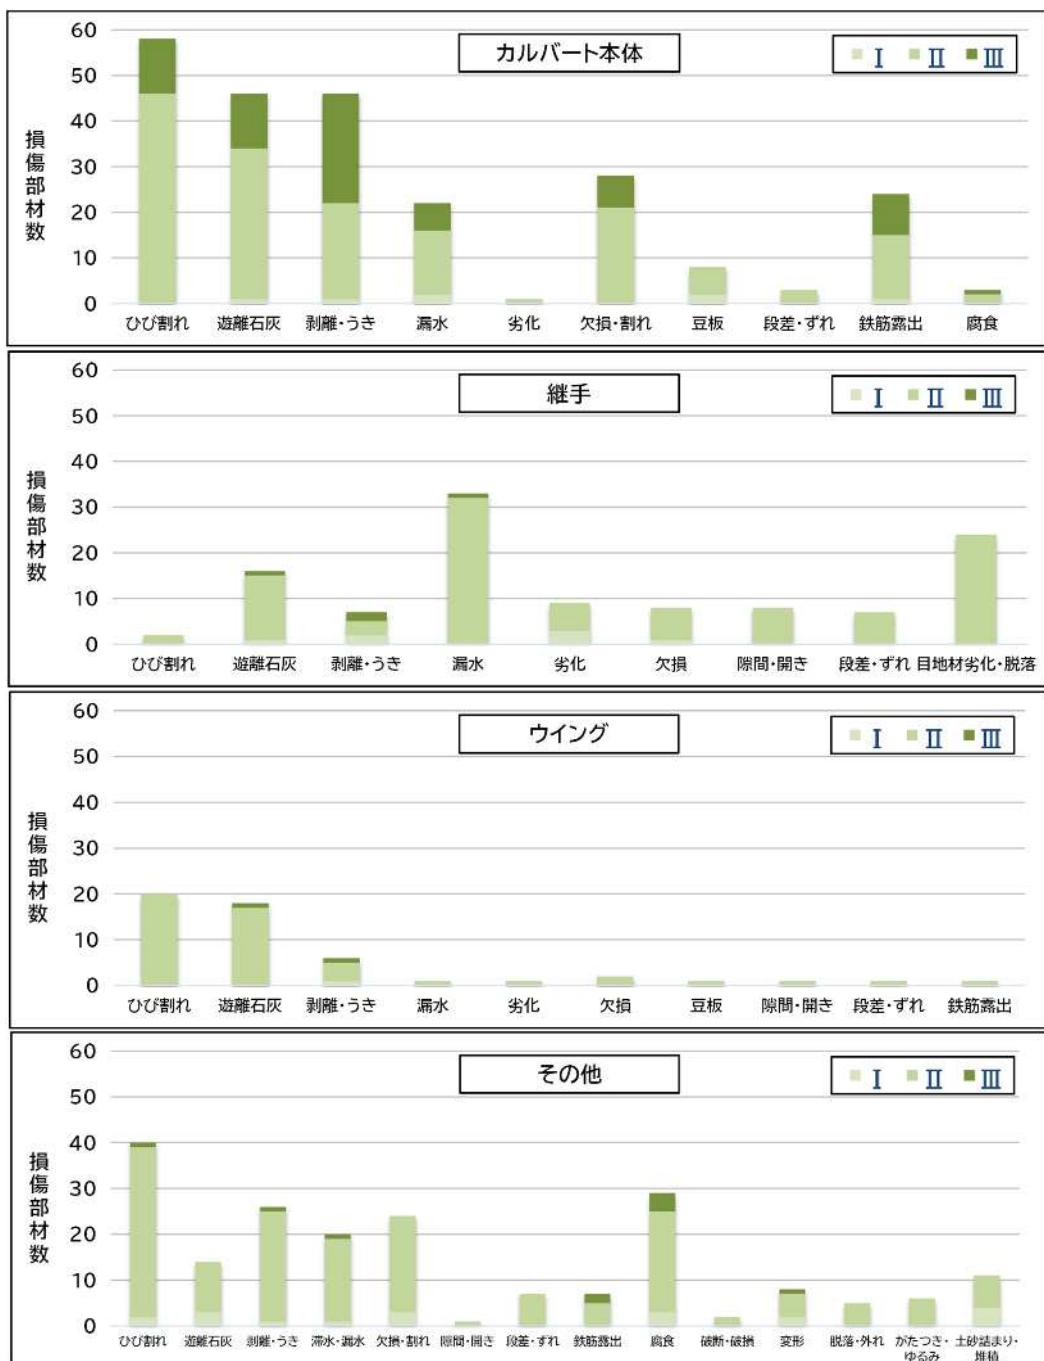
図-7 カルバートの主な損傷状況（令和7年10月現在）

- ◆ 2015年度から行った「山口県シェッド、大型カルバート等定期点検要領（案）（最新版）」に基づく定期点検では、主に以下の損傷が確認されました（図-7）。
  - ・本体ブロック : ひびわれ、遊離石灰、剥離・うき等
  - ・継手 : 漏水、目地劣化・脱落、遊離石灰等
  - ・ウイング : ひびわれ、遊離石灰、剥離・うき等
  - ・その他 : 腐食（上屋、支柱等）、うき（タイル）、ひびわれ（舗装）等

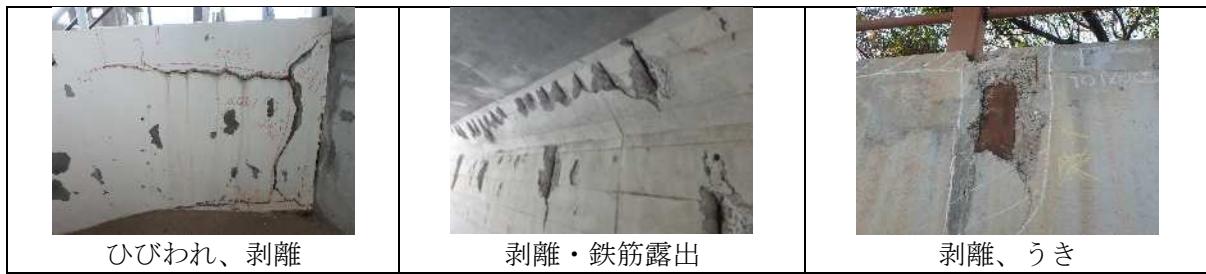
<本体ブロックの損傷状況>

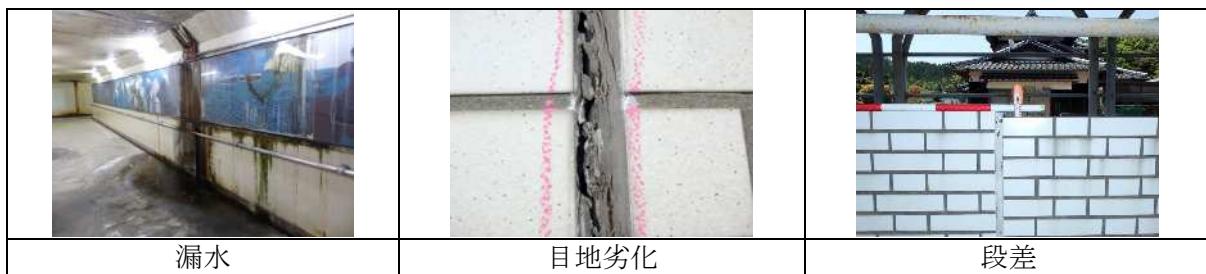
<継手の損傷状況>

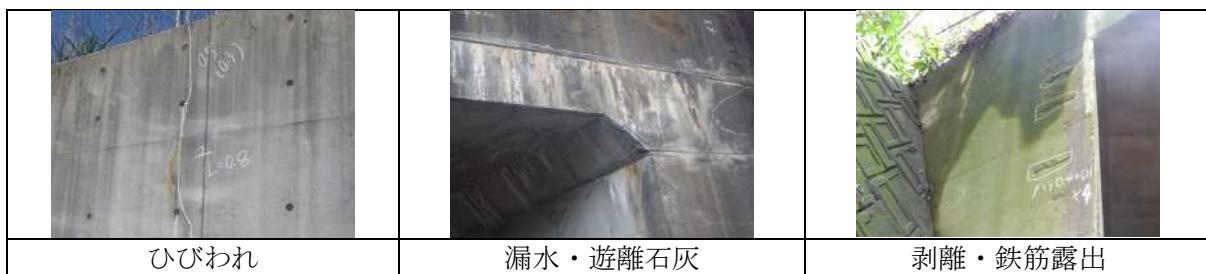
<ウイングの損傷状況>

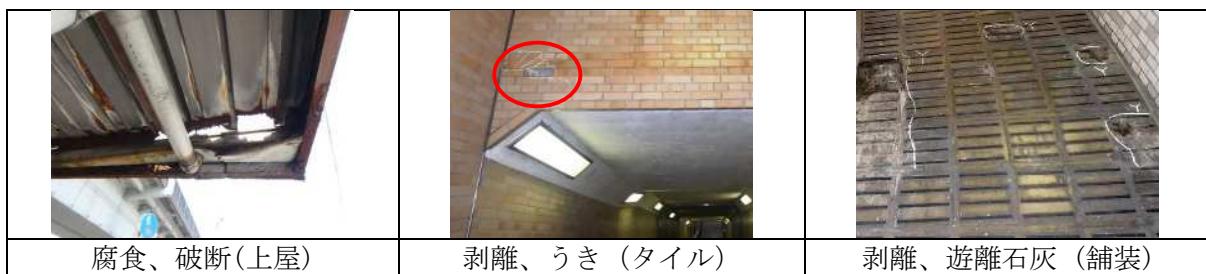
<その他の損傷状況>

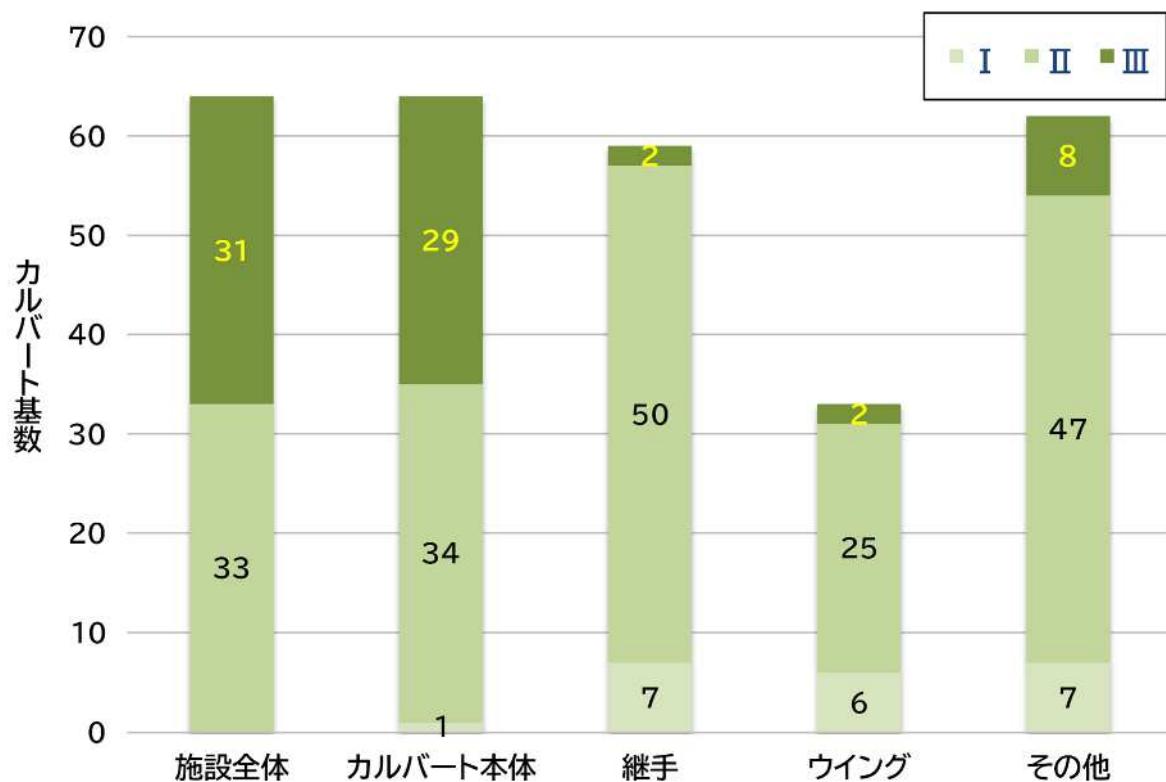
図-8 健全性の診断結果（令和7年10月現在）

- ◆ 「山口県シェッド、大型カルバート等定期点検要領（案）（最新版）」に基づき、表-7の判定区分により健全性の診断を行った結果、施設全体の健全性では、早期に措置を講ずべき状態の【判定III】が31基、予防保全の観点から措置を講ずることが望ましい状態の【判定II】が33基でした（表-5、図-8）。

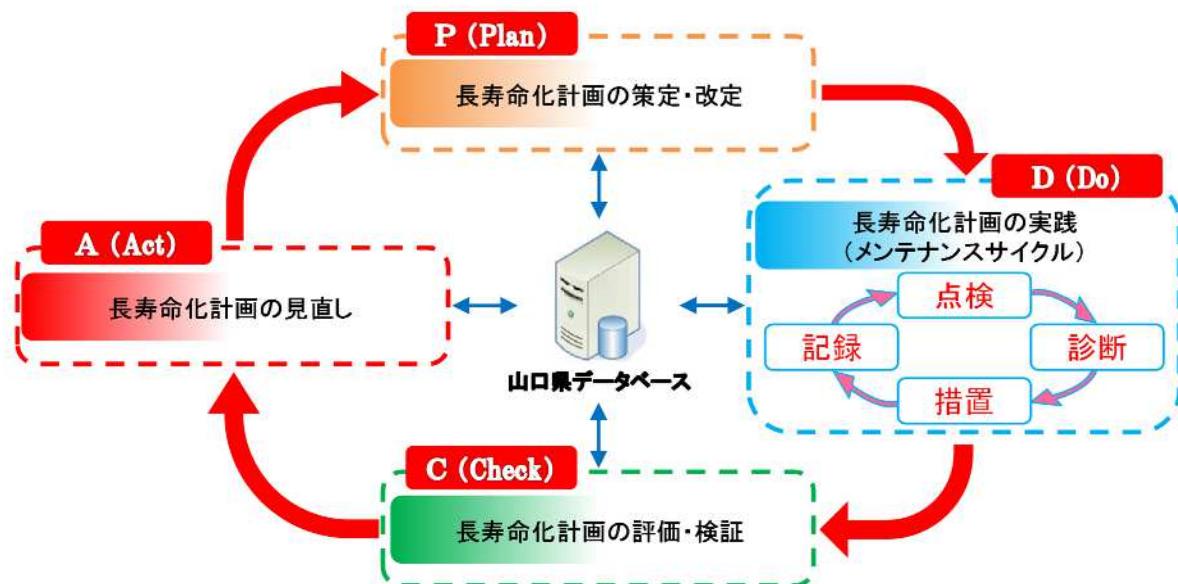
図- 9 メンテナンスサイクルとPDCAサイクルのイメージ

- ◆ カルバートの機能を維持していくために、メンテナンスサイクル（点検→診断→措置→記録→点検・・・）を構築し、それを PDCA サイクルにより持続可能な計画や体制として整備し、発展させていきます（表- 8、図- 9）。

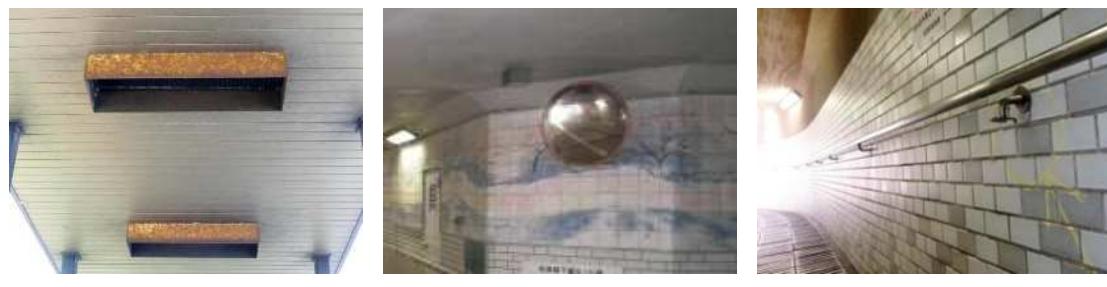
&lt;照明施設&gt;

&lt;反射鏡&gt;

※ カルバートにある照明施設、路上施設、防犯施設、排水施設、標識、案内板、反射鏡、手すり等は、点検時に変状や取付状態の確認を行う。

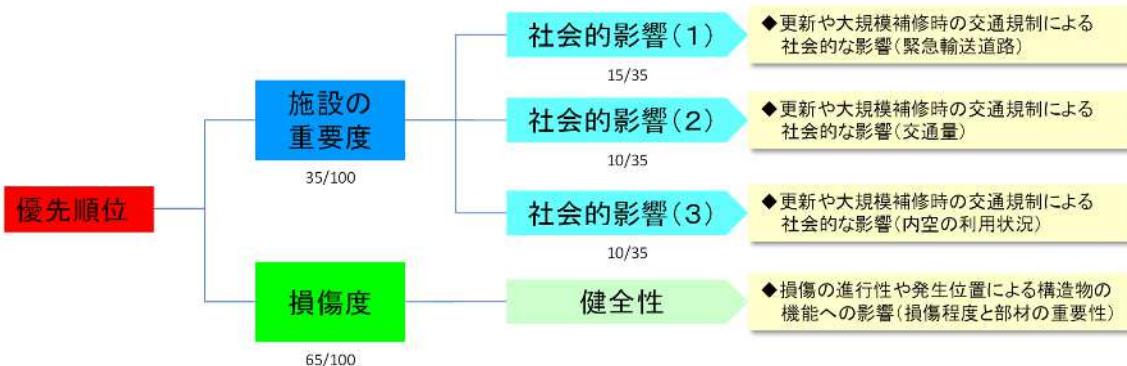
図- 10 優先順位の評価に用いる項目

- ◆ カルバートは、定期点検等で得られたデータを基に、「施設の重要度」と「損傷度」から優先順位を設定し、計画的に措置<sup>\*</sup>することで施設の長寿命化を図ります（図- 10）。
- ◆ ただし、定期点検等の結果、損傷・劣化が著しく、緊急に措置を講すべき状態と判断されたカルバートについては、優先的に措置します。

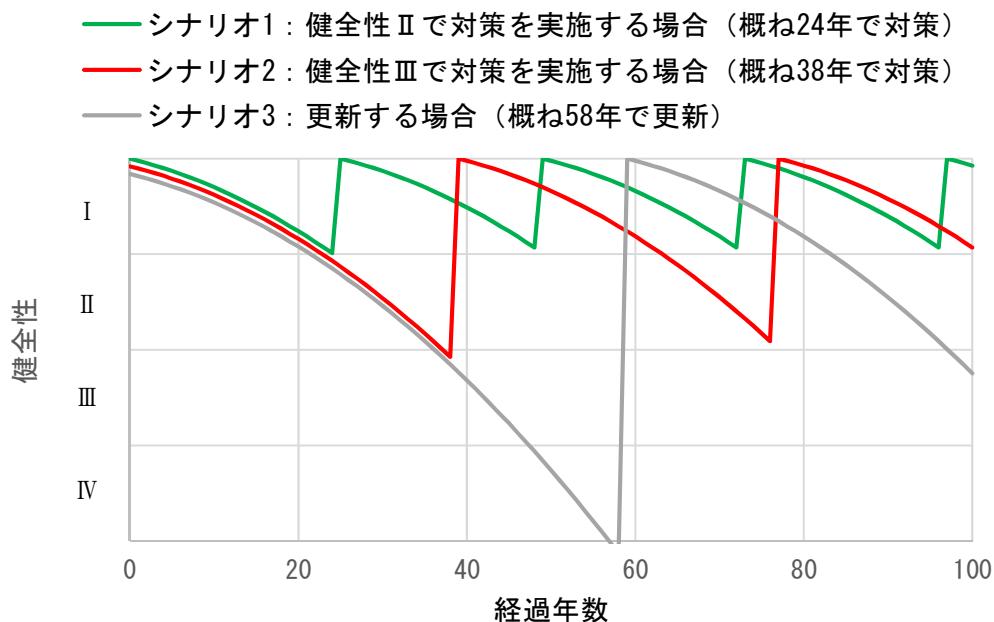
定期点検時の建設後経過年数と健全性の関係から、各健全性に低下するまでの平均年数を健全性Ⅱへは24年、Ⅲへは38年、Ⅳ（更新）へは58年と設定しました（図-11）。

図-11 経過年数と健全性の推移

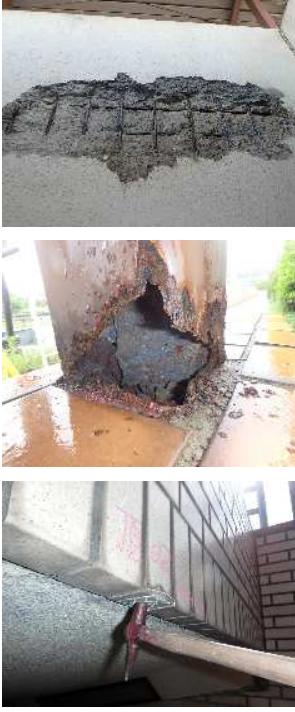
<p>カルバート側壁のかぶりコンクリートが広範囲に剥離し、鉄筋が露出している。</p> <p>上屋の支柱の腐食が進行し、断面が欠損している。</p> <p>頂版のタイルから濁音が確認され、うきが発生している。</p>	<p>【標準的な対策工法】 ・断面修復工 ・剥落防止工 ・埋設柱脚取替え工 ・透明型外壁複合改修構工 【概算工事費】 約 19,700 千円/基</p>
IV	<p>— (事例無し)</p>	<p>カルバートの機能に支障が生じている、又は生じる可能性が著しく高く、緊急に措置を講ずべき状態。</p>	<p>【標準的な対策工法】 ・更新 【概算工事費】 約 190,200 千円/基</p>

各健全性において適用される標準的な対策工法と概算工事費を試算すると、損傷が進行し、健全性が低下するほど、1回あたりの対策費用は増加します（図-12）。

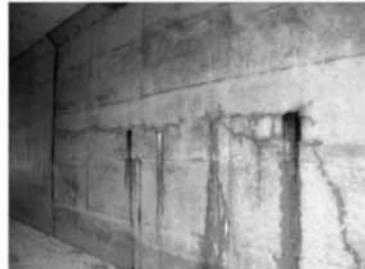
カルバート本体(側壁)【判定区分: III】

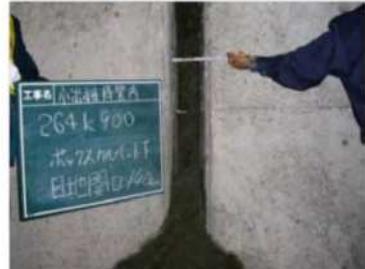
握手(遮間部)【判定区分: III】

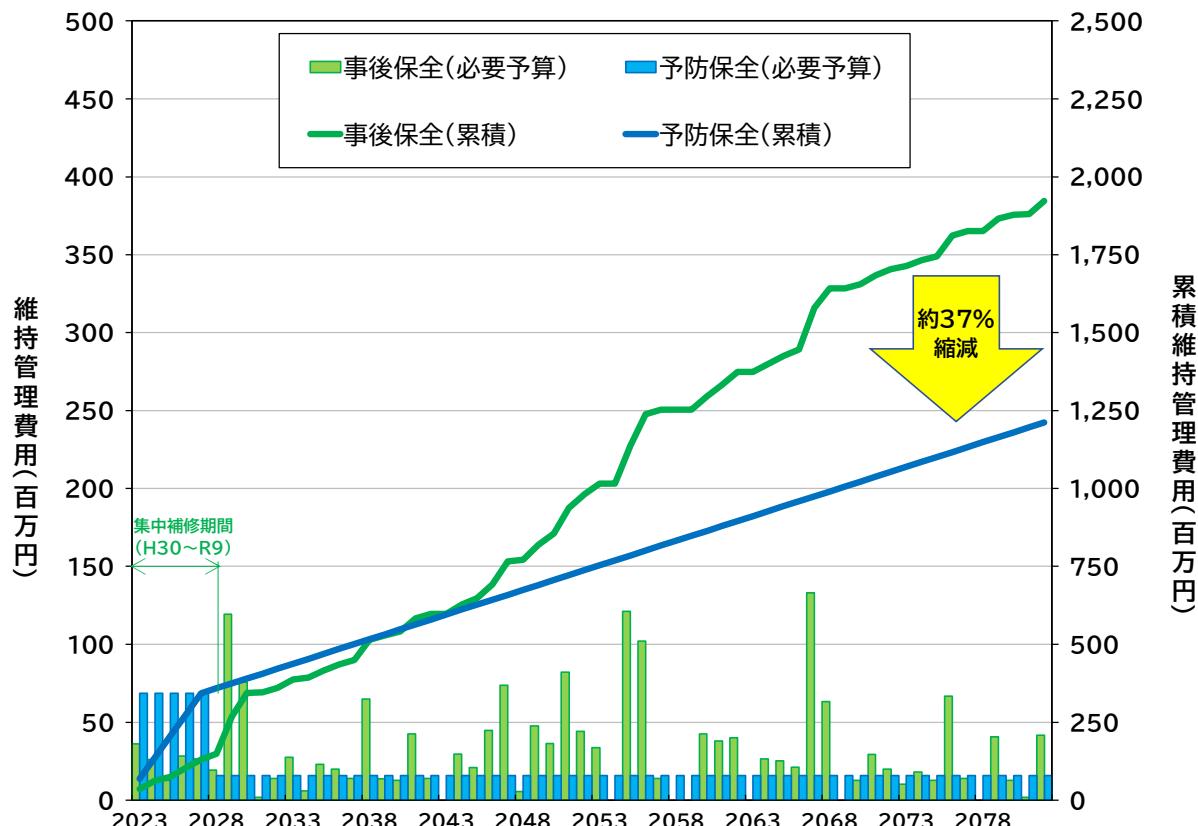
事後保全型と予防保全型の中長期的な維持管理・更新等にかかる費用を試算した結果、今後60年間で事後保全型では約19億円必要ですが、予防保全型では約12億円となり、約37%のコスト縮減が見込まれます。

図-13 今後60年間の将来需要予測（令和7年10月現在）

- ◆ カルバートは、「予防保全型」の維持管理により、中長期的な維持管理・更新等にかかる費用の縮減、平準化を図ります（図-13）。

- ・事後保全型維持管理（図-13の緑）  
=[大規模補修（建設後38年毎）]+[点検（5年毎）]の費用
- ・予防保全型維持管理（図-13の青）  
=[集中補修（10年間）]+[軽微な補修（24年毎）]+[点検（5年毎）]の費用を平準化
