山口県砂防関係施設長寿命化計画 【公表版】

令和8年3月 改訂版

山口県土木建築部砂防課

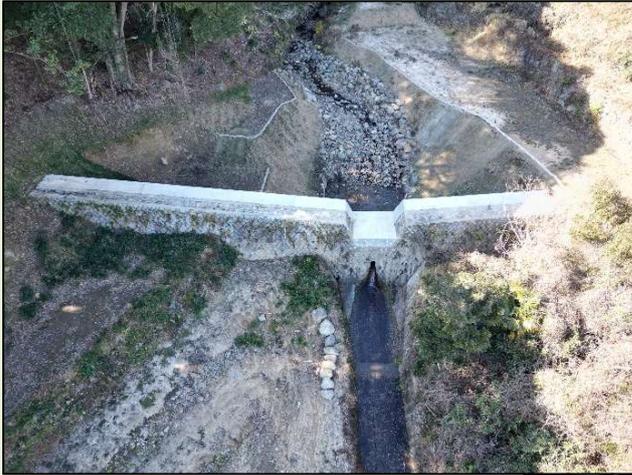
土石流対策（腹付コンクリート工）

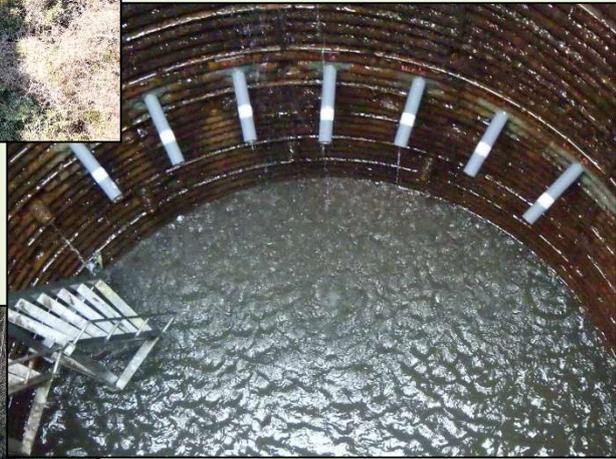
地すべり対策
（集水ボーリングの更新）

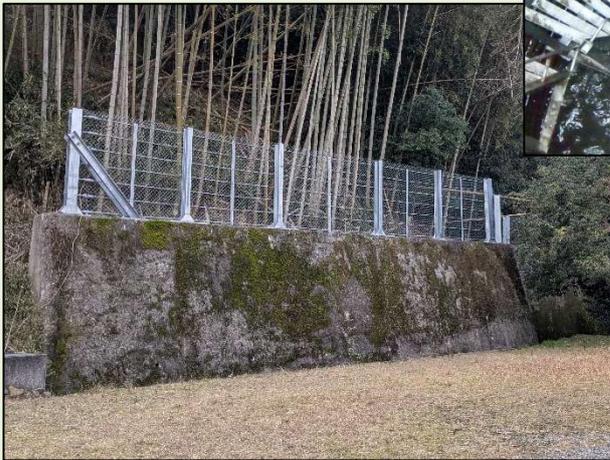
急傾斜地崩壊対策（柵の更新）

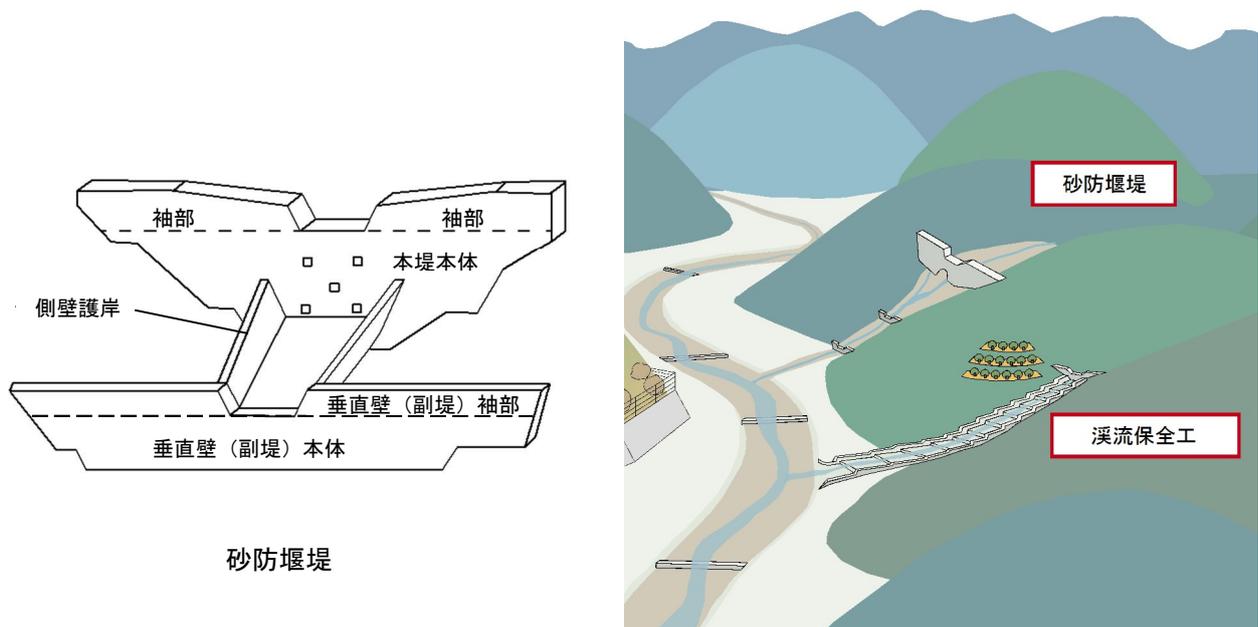
図 1.2 砂防設備のイメージ図

砂防設備には、砂防堰堤や溪流保全工などの施設があります。

砂防堰堤の主な機能は、土石流等で流出する土砂や流木を捕捉すること、溪床からの土砂・流木の生産を抑制することなどです。溪流保全工の主な機能は、溪床からの土砂の生産を抑制することなどです。

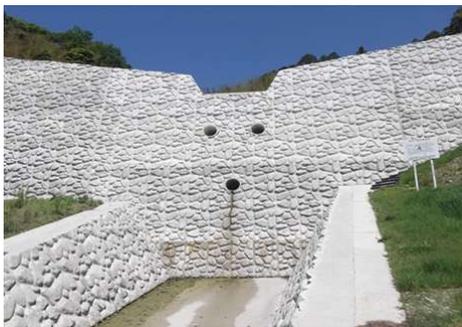
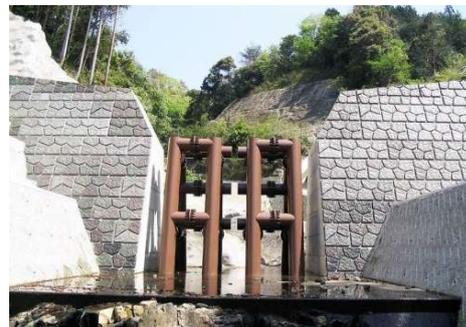
不透過型砂防堰堤

透過型砂防堰堤

写真 1.1 山口県が管理する砂防設備

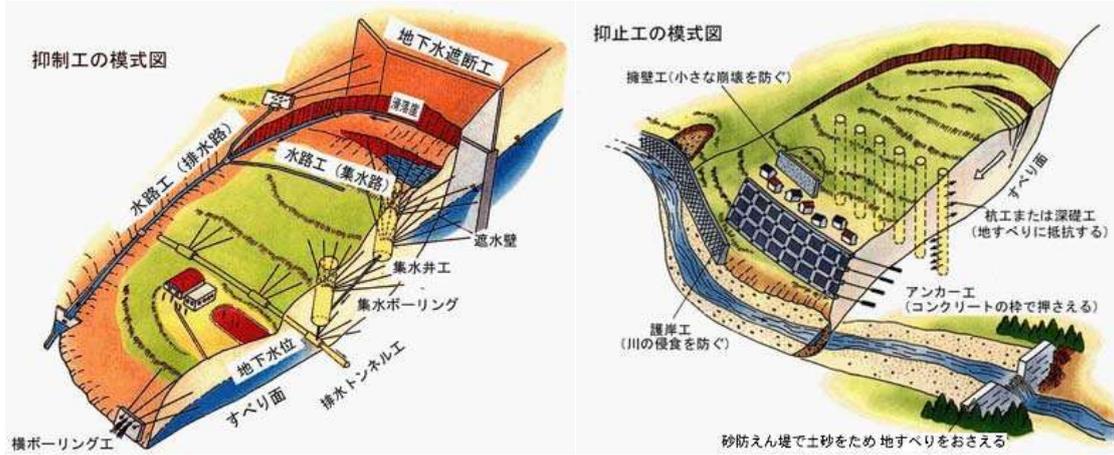
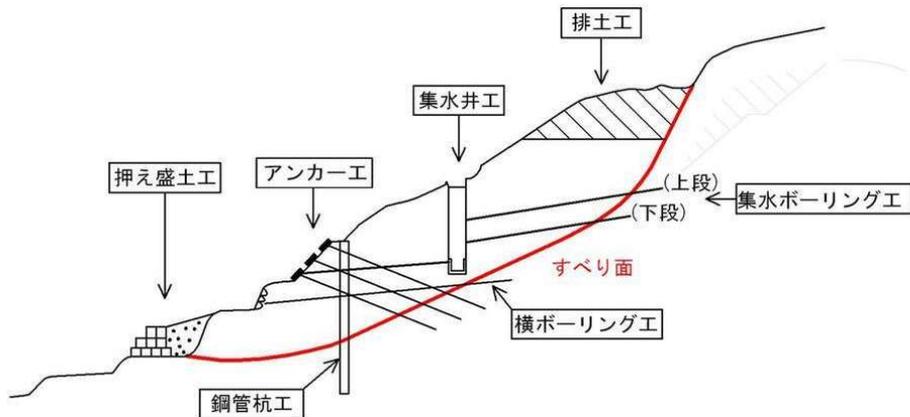
図 1.3 地すべり防止施設イメージ図

地すべり防止施設には、横ボーリング工や集水井工などの抑制工、杭工やアンカー工などの抑止工があります。

抑制工の主な機能は、地すべり地の地下水を排水して水位の上昇を抑制すること、地表水の地下への浸透を防止することなどです。抑止工の主な機能は、地すべり土塊そのものの移動を抑止することです。

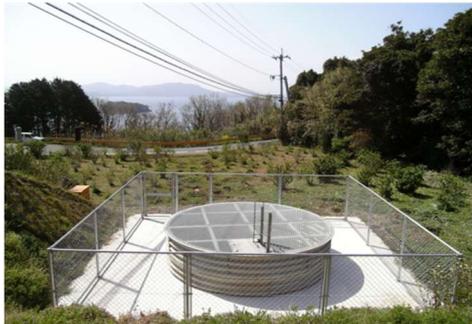
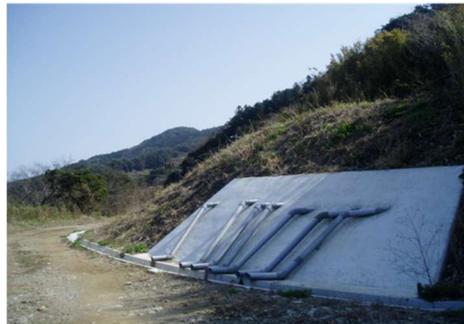
集水井工

横ボーリング工

写真 1.2 山口県が管理する地すべり防止施設

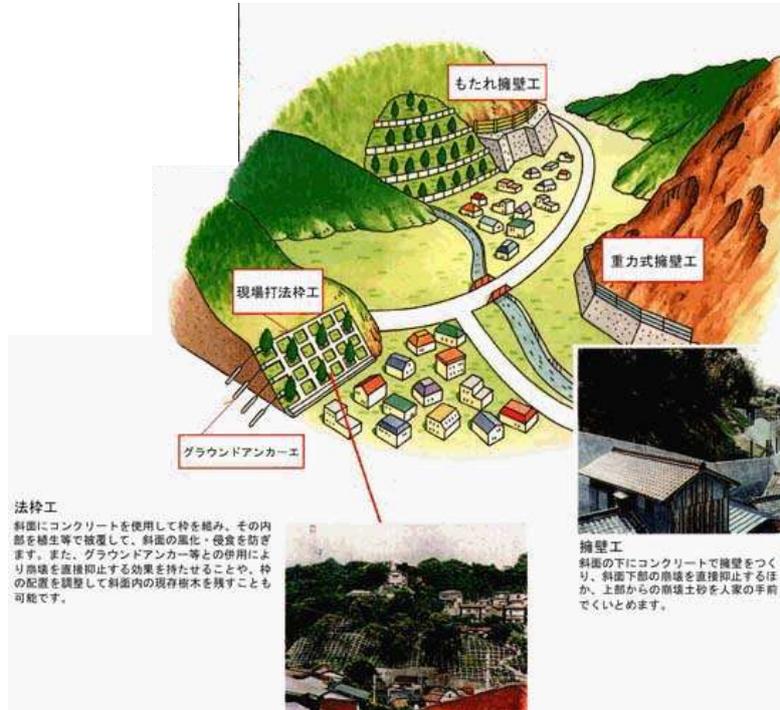
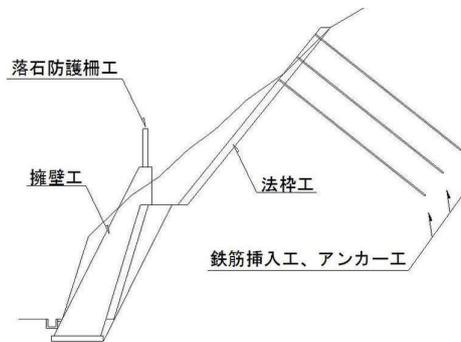
図 1.4 急傾斜地崩壊防止施設イメージ図

急傾斜地崩壊防止施設には、法枠工、擁壁工及びアンカー工などがあります。

法枠工の主な機能は、斜面の崩壊を抑制し、斜面を保護することなどです。擁壁工の主な機能は、斜面の崩壊を抑止することや、崩壊土砂を捕捉することなどです。アンカー工の主な機能は、斜面の崩壊を抑止することです。

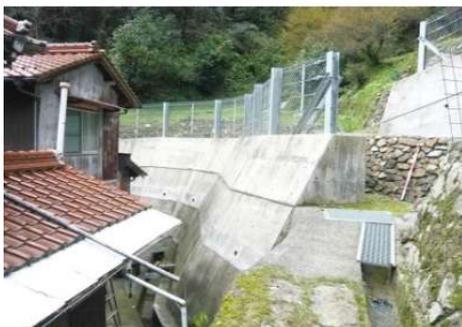
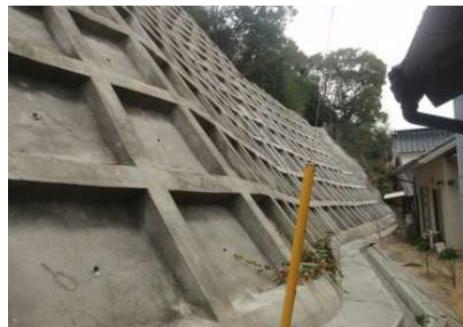
擁壁工+落石防護柵工

法枠工

写真 1.3 山口県が管理する急傾斜地崩壊防止施設

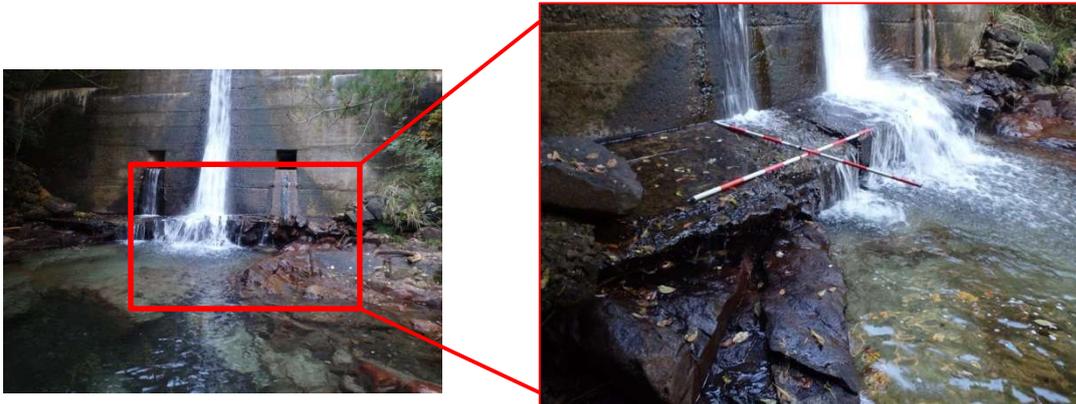
写真 3.1 砂防堰堤の変状事例（基礎部の洗掘：変状レベル c）

砂防堰堤では、砂防堰堤の安定性に直接影響する基礎部の洗掘などが該当します。（写真 3.1 参照）

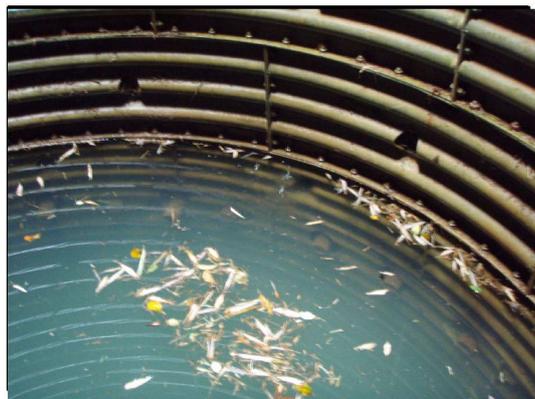
写真 3.2 地すべり防止施設の変状事例（集水井工の水没（排水路の閉塞）：変状レベル c）

地すべり防止施設では、地すべり地を不安定化させる集水井の排水機能低下などが該当します。（写真 3.2 参照）

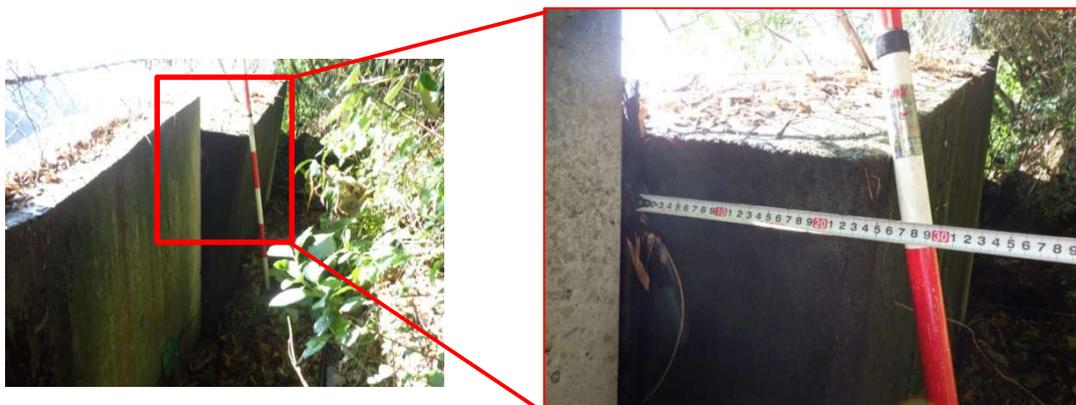
写真 3.3 急傾斜地崩壊防止施設の変状事例（待受擁壁工の変形：変状レベル c）

急傾斜地崩壊防止施設では、崩壊発生時に転倒等のおそれがある待受擁壁工の変形などが該当します。（写真 3.3 参照）

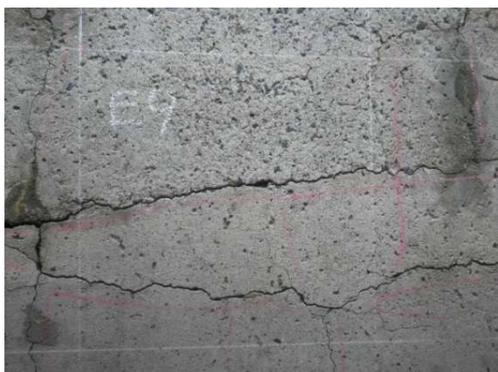
写真 5.1 劣化損傷状況

写真 5.1 の事例のような、砂防堰堤本体のひび割れに対しては、割れ目による堤体の分離、破壊を防止するため、写真 5.2～写真 5.4 に示すような充填注入工を行います。

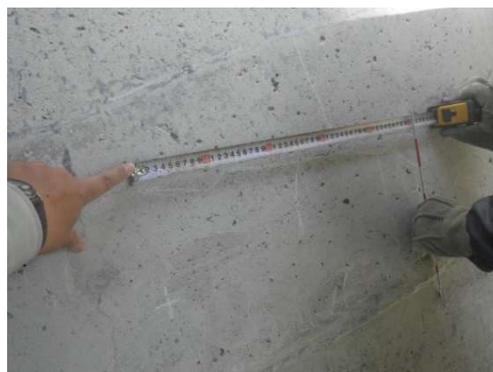
写真 5.2 計測状況

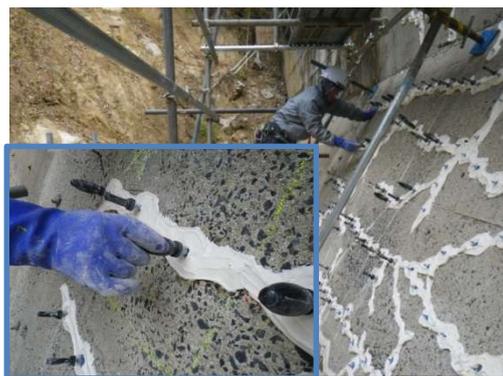
写真 5.3 施工中

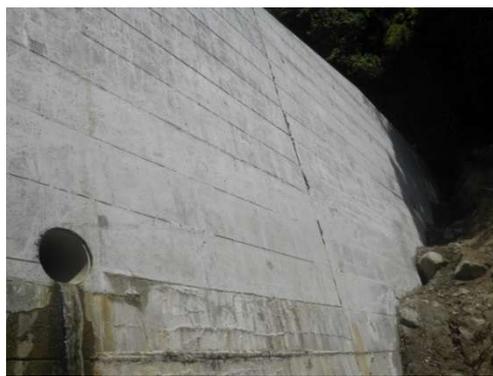
写真 5.4 対策完了状況

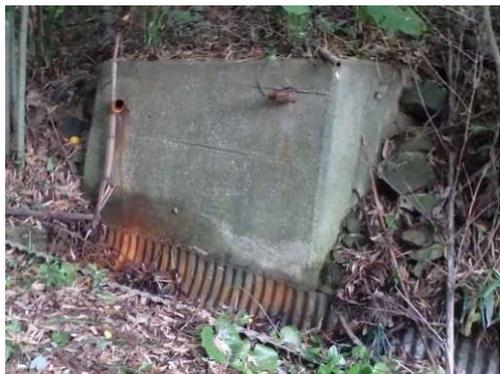
写真 5.5 横ボーリング工の劣化損傷状況

写真 5.5、5.6 の事例のような、横ボーリング工あるいは集水井工（集水ボーリング工）の劣化に対しては、地下水上昇による地すべりの誘発、不安定化を防止するため、写真 5.7～写真 5.8 に示すような横ボーリング工、集水ボーリング工の再設置を行います。

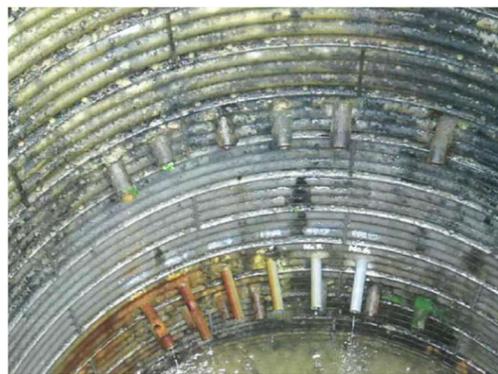
写真 5.6 集水井工（集水ボーリング工）
の劣化損傷状況

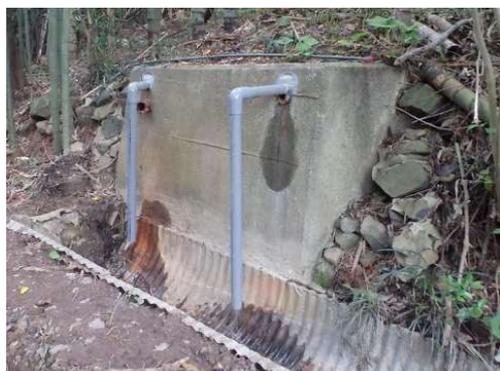
写真 5.7 横ボーリング工の対策完了状況

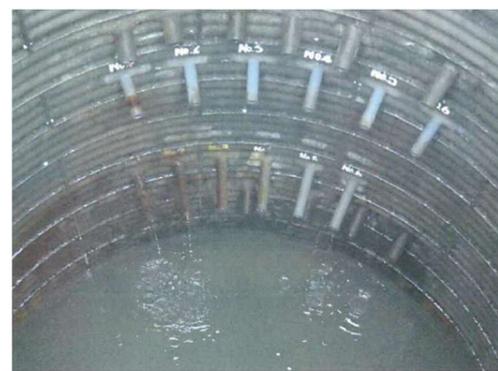
写真 5.8 集水井工（集水ボーリング工）
の対策完了状況

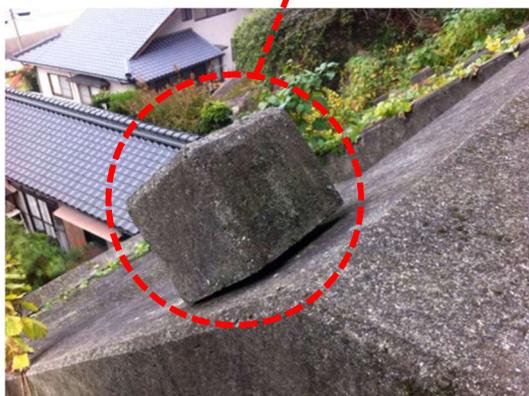
写真 5.10 アンカー工の浮き上がり
（緊張力低下・喪失）

写真 5.10 の事例のような、アンカー工の浮き上がり（緊張力低下・喪失）が生じた施設に対しては、アンカー緊張力の伝達不良による斜面の不安定化を防止するため、写真 5.11 に示すようなアンカー工の再設置を行います。

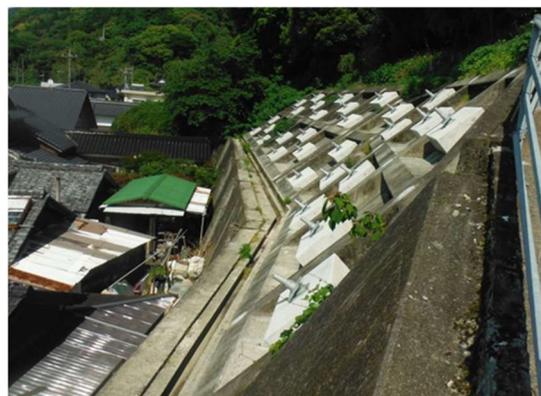
写真 5.11 対策施工完了

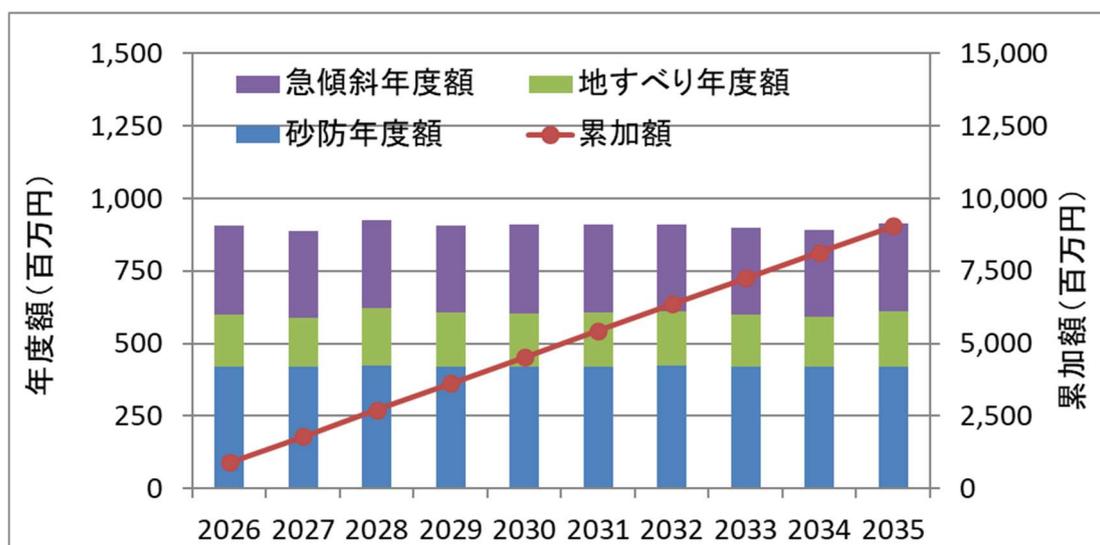
図 5.1 全施設の対策事業費

なお、概算工事費については、経済性、損傷状況などを考慮し個別に検討した対策工法により算出しています。

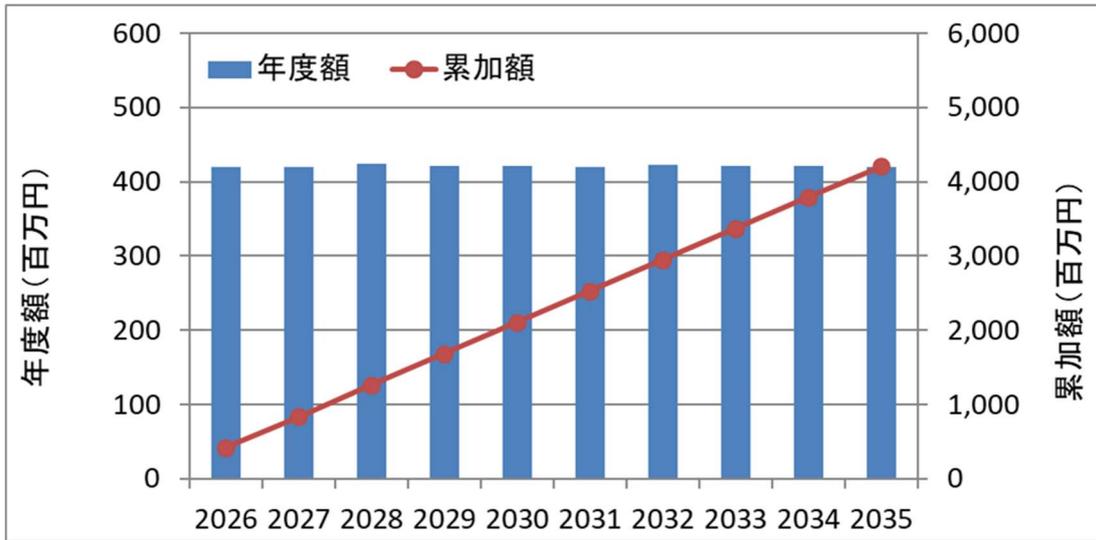
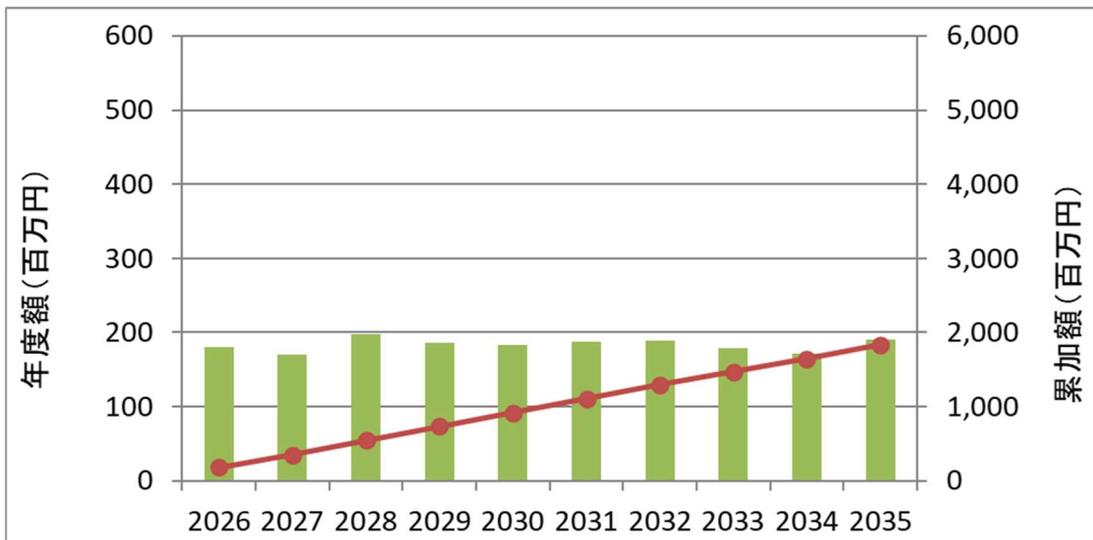
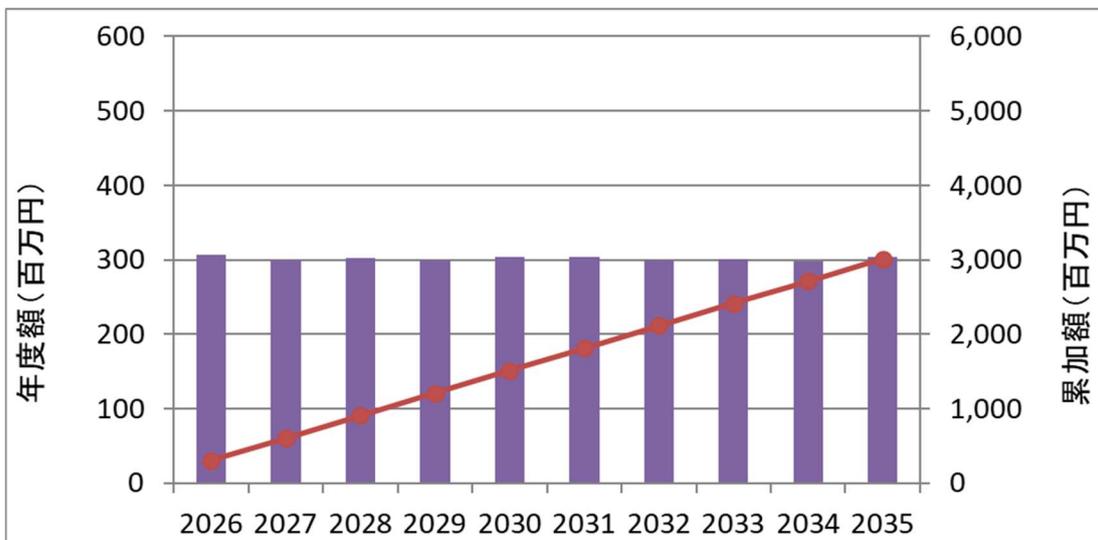
図 5.2 施設毎の概算事業費

砂防堰堤

地すべり防止施設

急傾斜地崩壊防止施設

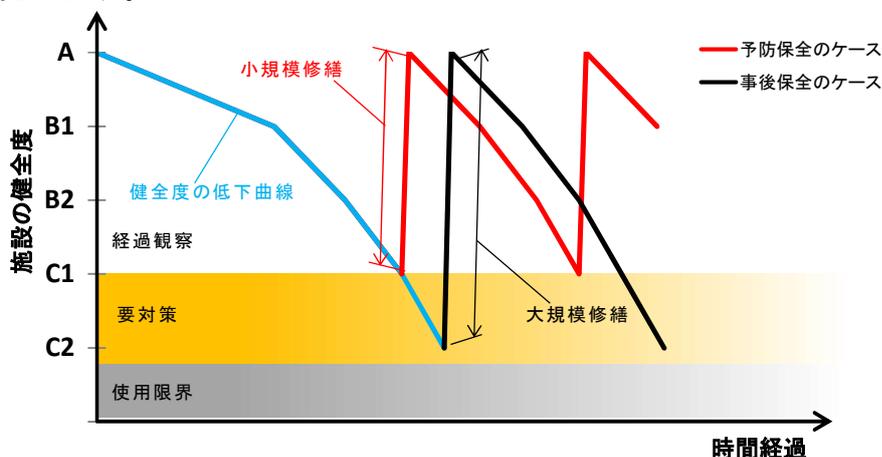
図 6.1 「予防保全型」と「事後保全型」の算出方法の概念図

事後保全型、予防保全型の修繕時期は、既存施設の健全度の低下をもとに推定して算出しており、図 6.1 のような考え方で設定しています。

事後保全型の維持管理費の算定に当たっては、明らかな不具合が生じ、使用限界に近い状態に対処するため、修繕は大規模なものとなります。対策事業費は、5.2 年次計画において算出した健全度 C2 の施設を修繕する費用を参考に算出しています。

一方、予防保全型の維持管理の場合は、定期点検等により劣化・損傷の状態に応じて適切な時期に対処することで、修繕は小規模なものとなります。対策事業費は、5.2 年次計画において算出した健全度 C1 の施設を修繕する費用を参考に算出しています。

予防保全型は、小規模な修繕を速やかに実施することにより、ライフサイクルコストの削減を実現します。

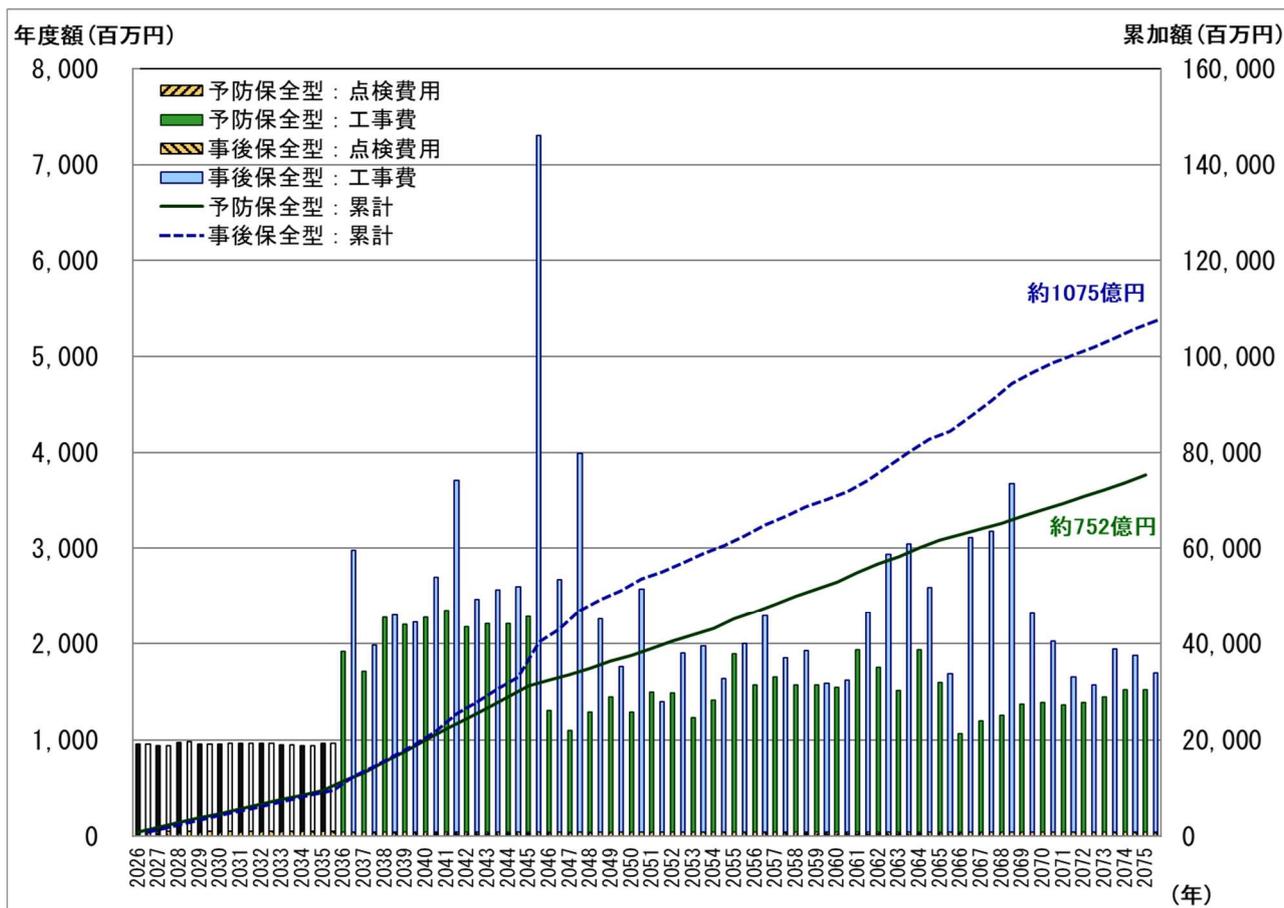
図 6.2 全体：事後保全型と予防保全型の事業費の将来予測

※2026～2035 年の 10 年間は短期年次計画の期間であり、予防保全と事後保全の費用は同額としています。

※予防保全型の事業費は平準化後のものを示しています。

施設の中長期（50年間）に必要となる事業費（修繕費等＋施設点検費）について、予防保全型と事後保全型の事業費を比較した結果を表 6.1 に示します。

定期点検等を実施し、劣化・損傷が軽微なうちに修繕する「予防保全型の維持管理」を実施することで、約 30%のコスト削減効果が期待できます。

事後保全型の維持管理では、事業費は 2036 年～2050 年頃および、2055 年～2070 年頃にかけて修繕時期のピークを迎えます。しかし、予防保全型の維持管理に移行することにより、事業費を年間 20 億円強程度に抑えることができます。また、その後の事業費は年間 15 億円弱程度で推移します。

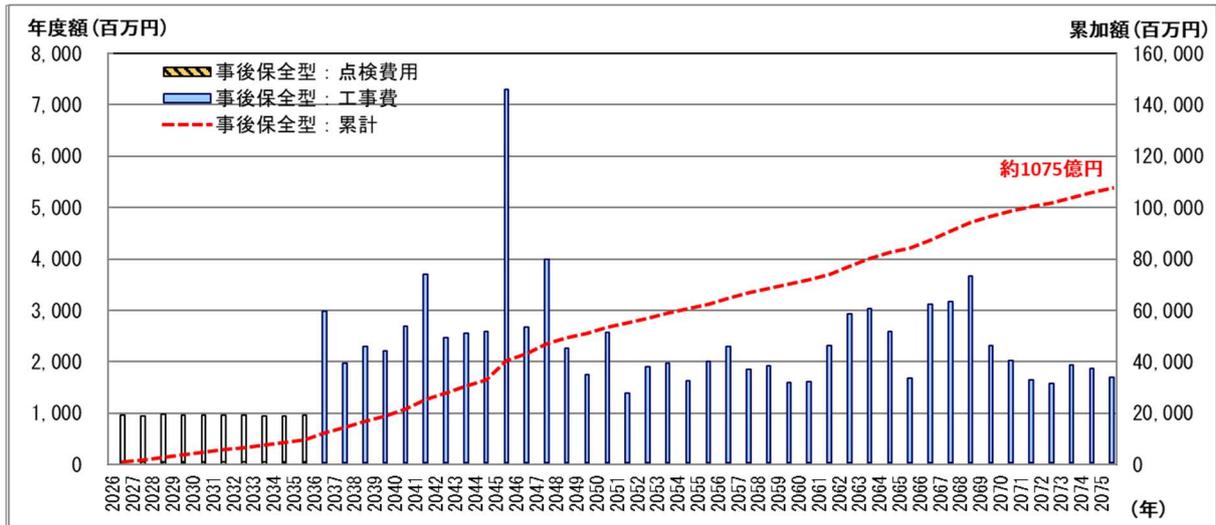
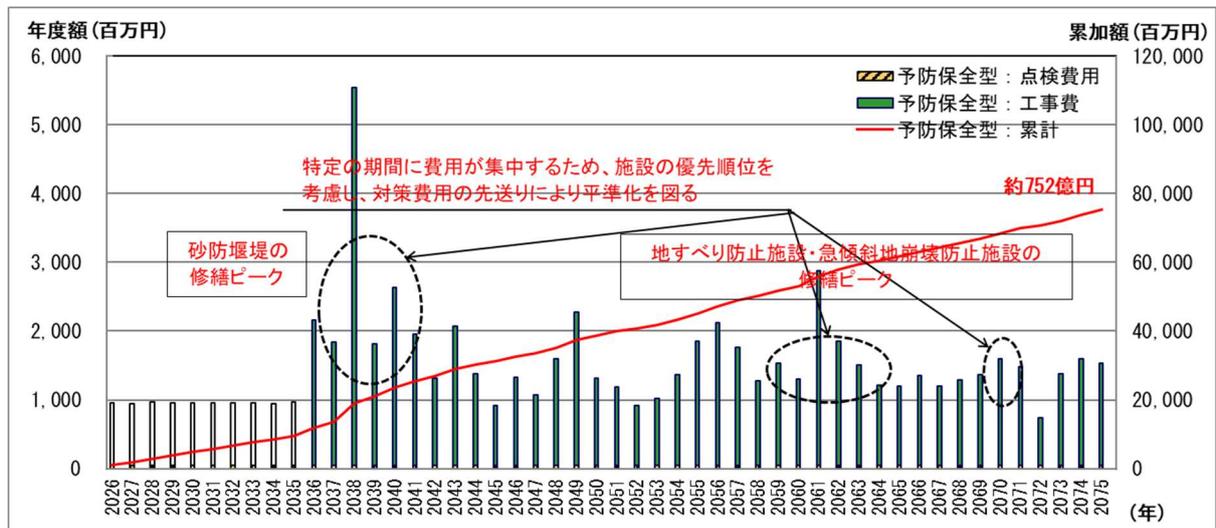
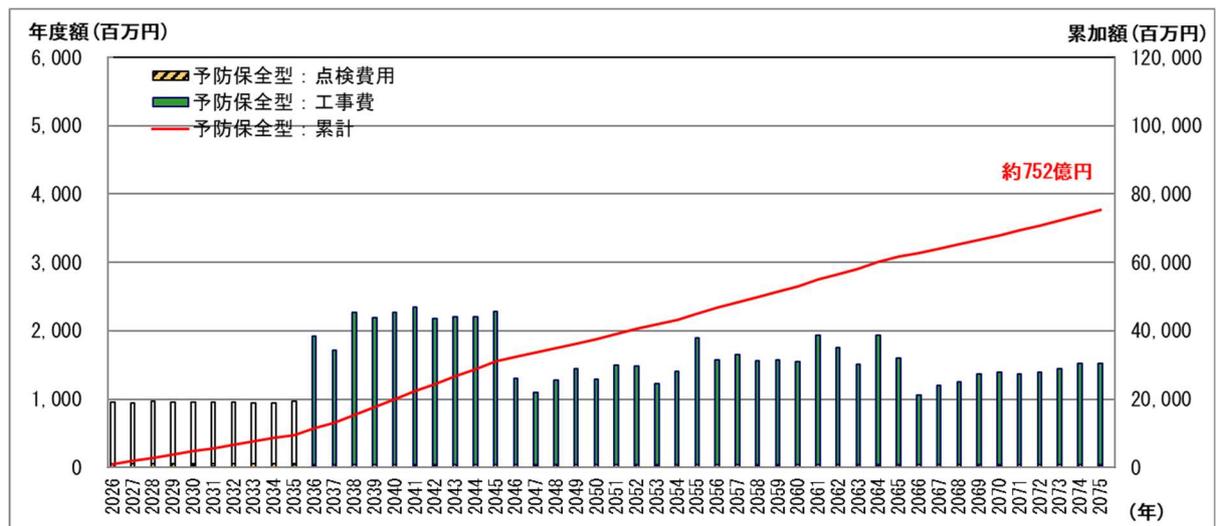
図 6.3 全体（3施設合計）の事業費の将来予測

全体：①事後保全型

全体：②予防保全型（平準化前）

全体：③予防保全型（平準化後）

次頁以降に①「事後保全型」、②「予防保全型（平準化前）」、③「予防保全型（平準化後）」におけるグラフを全体、施設毎（砂防堰堤・地すべり防止施設・急傾斜地崩壊防止施設）に示します。

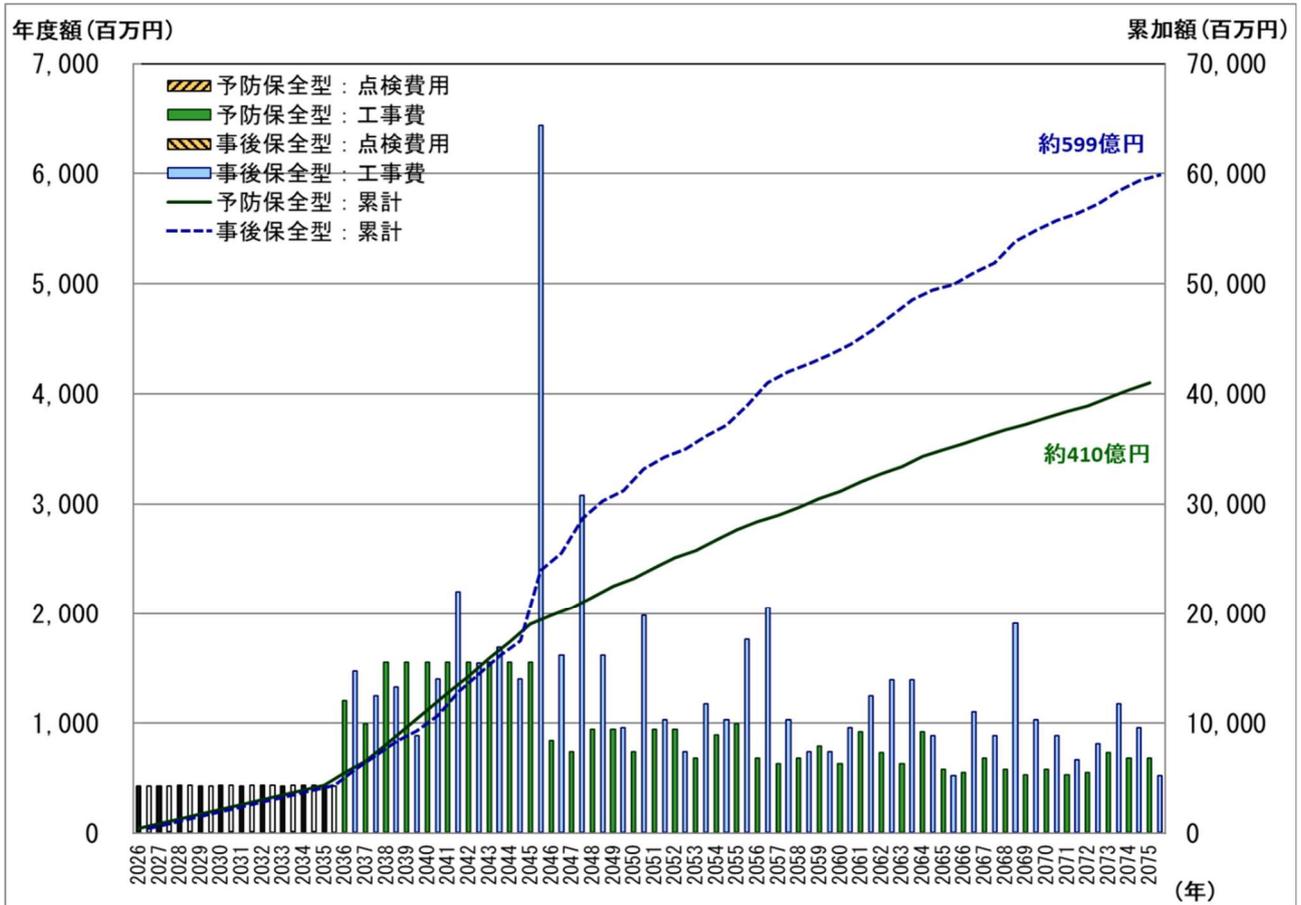
図 6.4 砂防堰堤：事後保全型と予防保全型の事業費の将来予測

※2026～2035 年の 10 年間は短期年次計画の期間であり、予防保全と事後保全の費用は同額としています。

※予防保全型の事業費は平準化後のものを示しています。

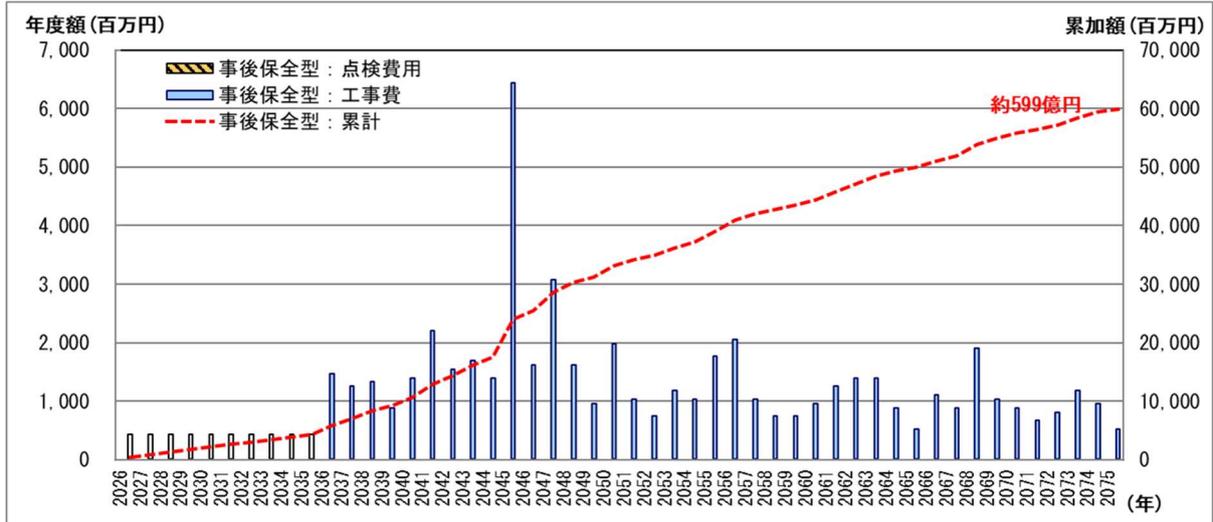
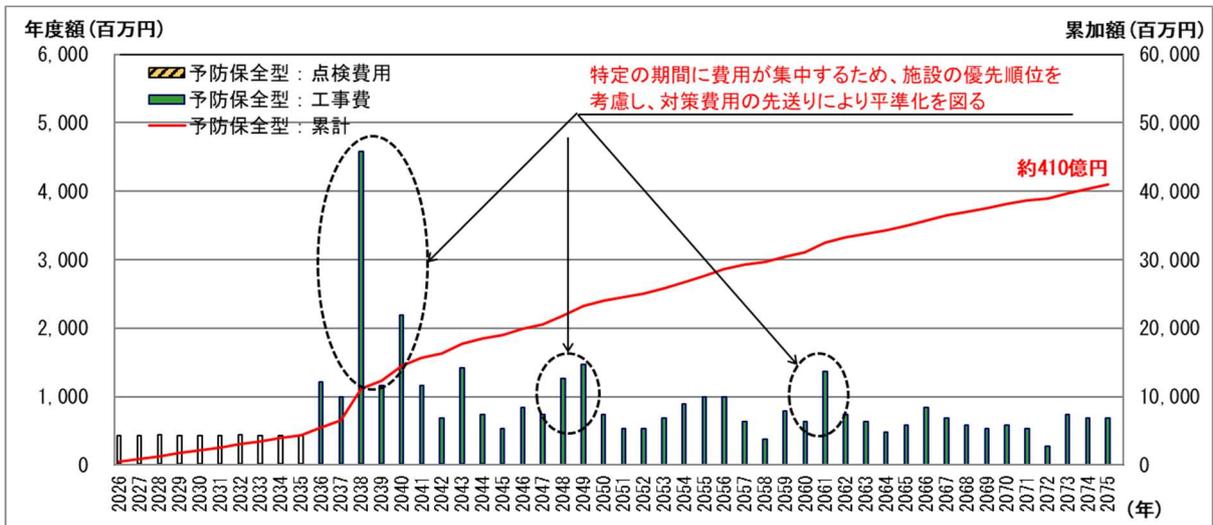
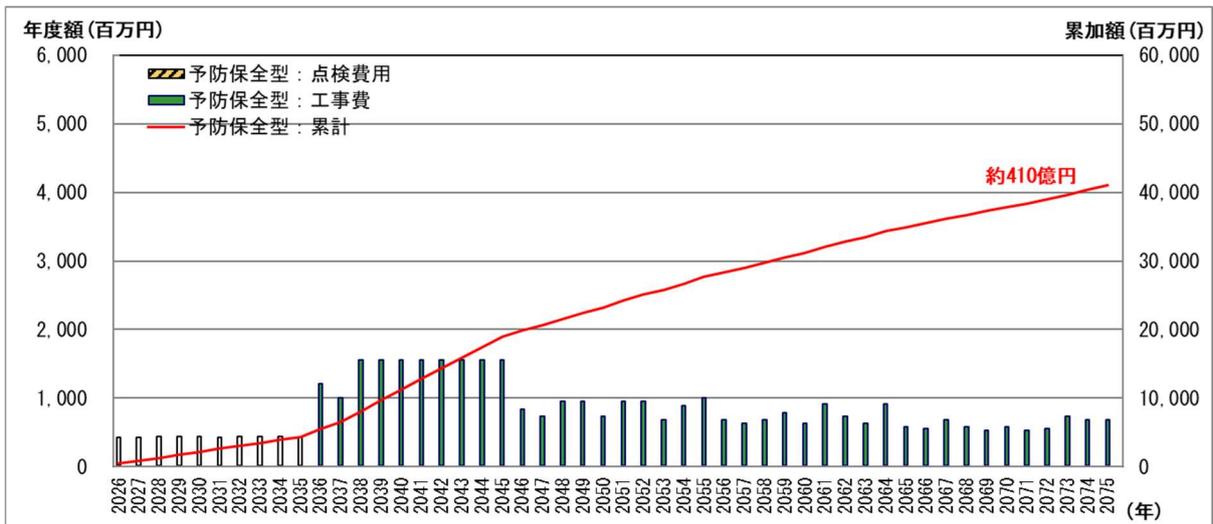
図 6.5 砂防堰堤の事業費の将来予測

砂防堰堤：①事後保全型

砂防堰堤：②予防保全型（平準化前）

砂防堰堤：③予防保全型（平準化後）

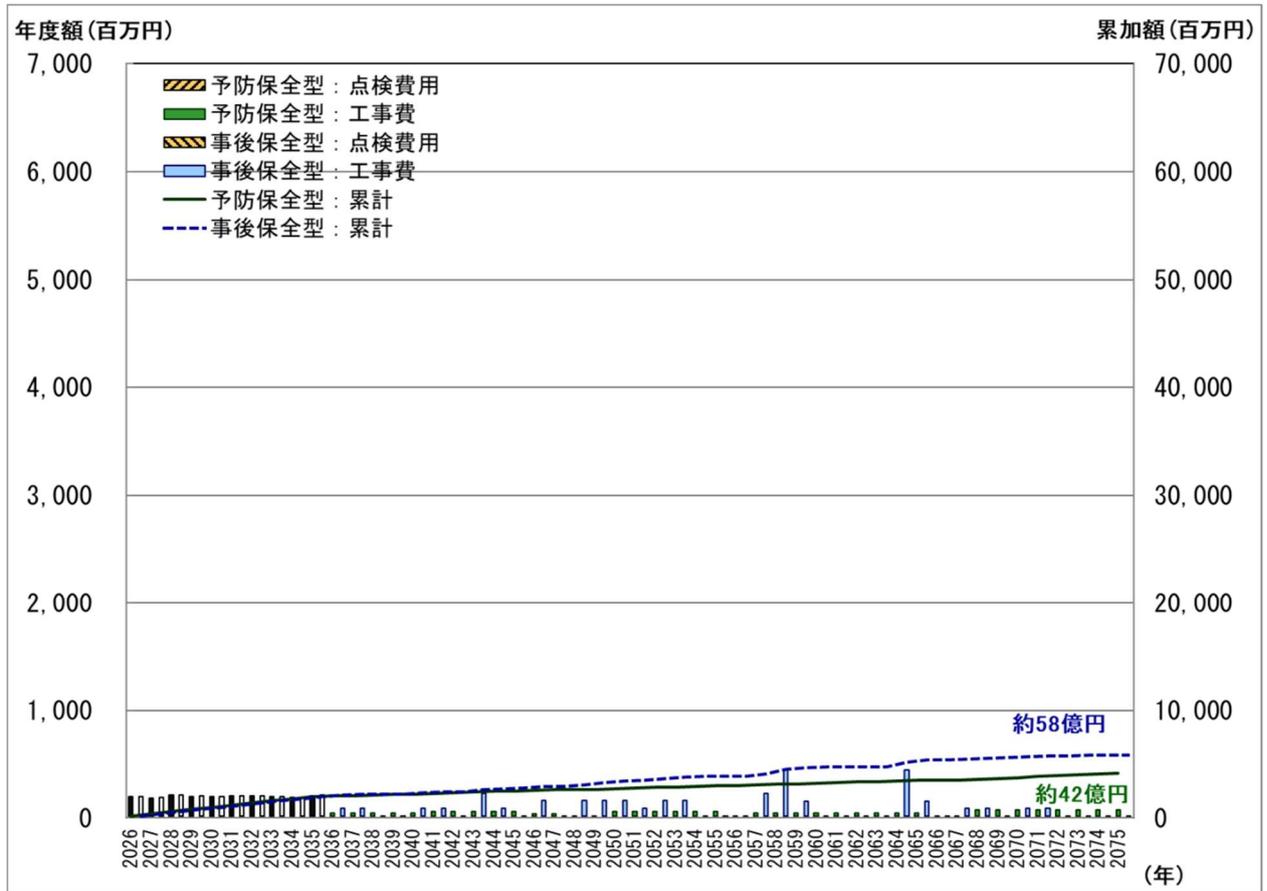
図 6.6 地すべり防止施設：事後保全型と予防保全型の事業費の将来予測

※2026～2035 年の 10 年間は短期年次計画の期間であり、予防保全と事後保全の費用は同額としています。

※予防保全型の事業費は平準化後のものを示しています。

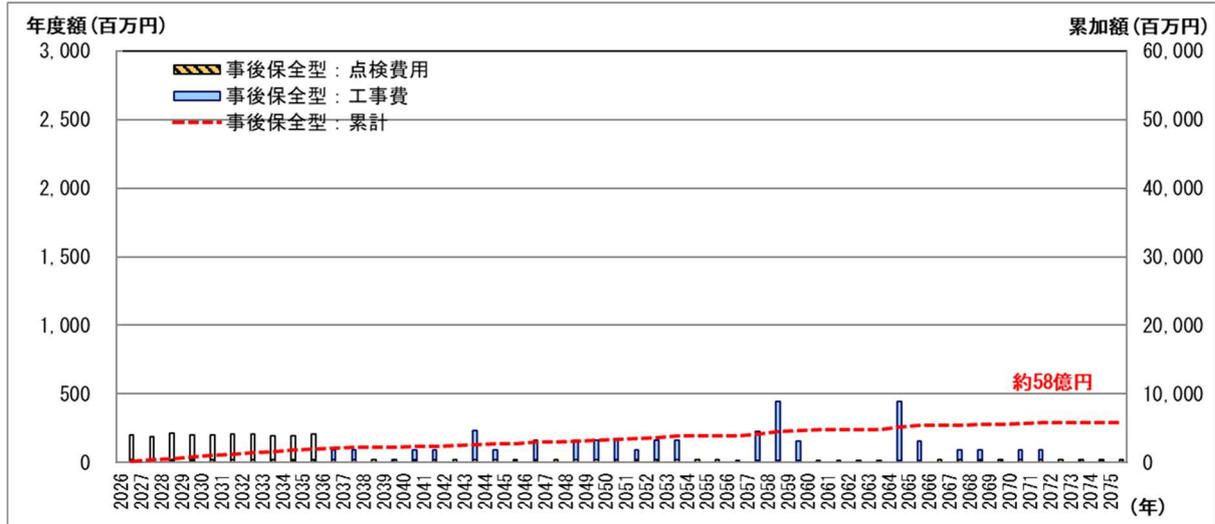
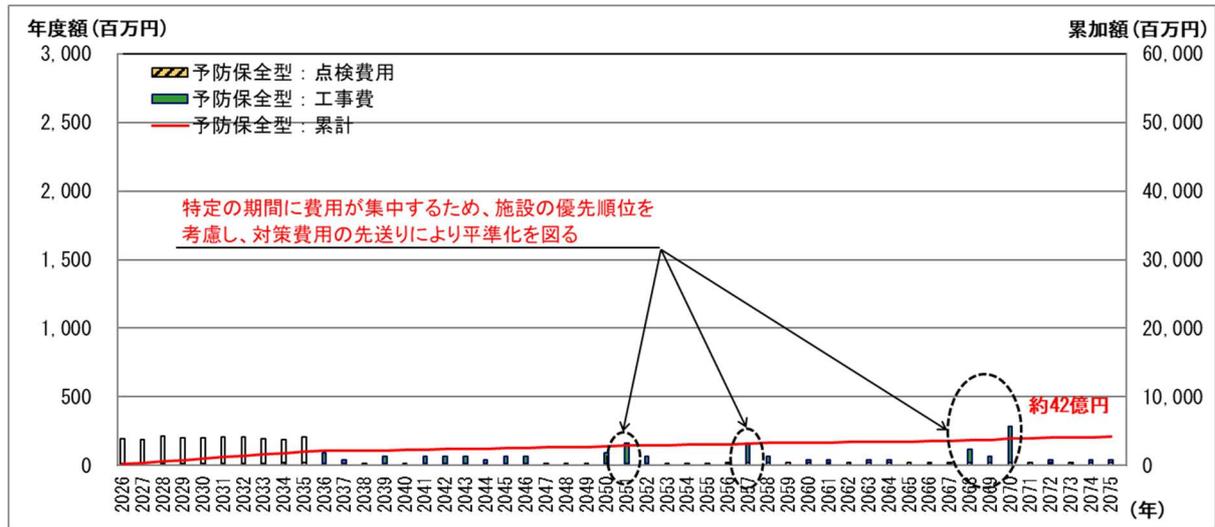
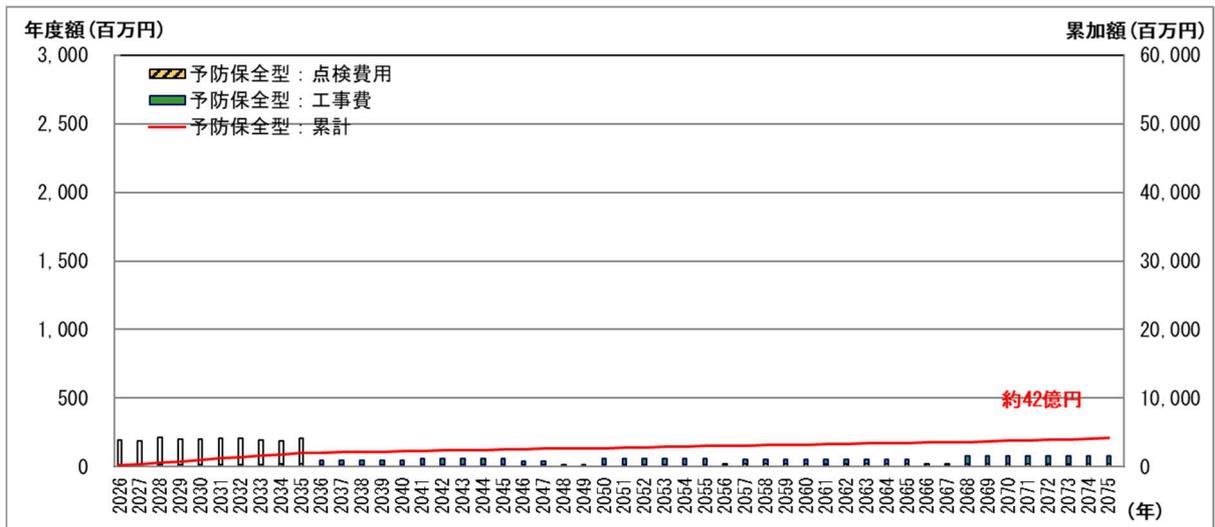
図 6.7 地すべり防止施設の維持管理費用の将来予測

地すべり防止施設：①事後保全型

地すべり防止施設：②予防保全型（平準化前）

地すべり防止施設：③予防保全型（平準化後）

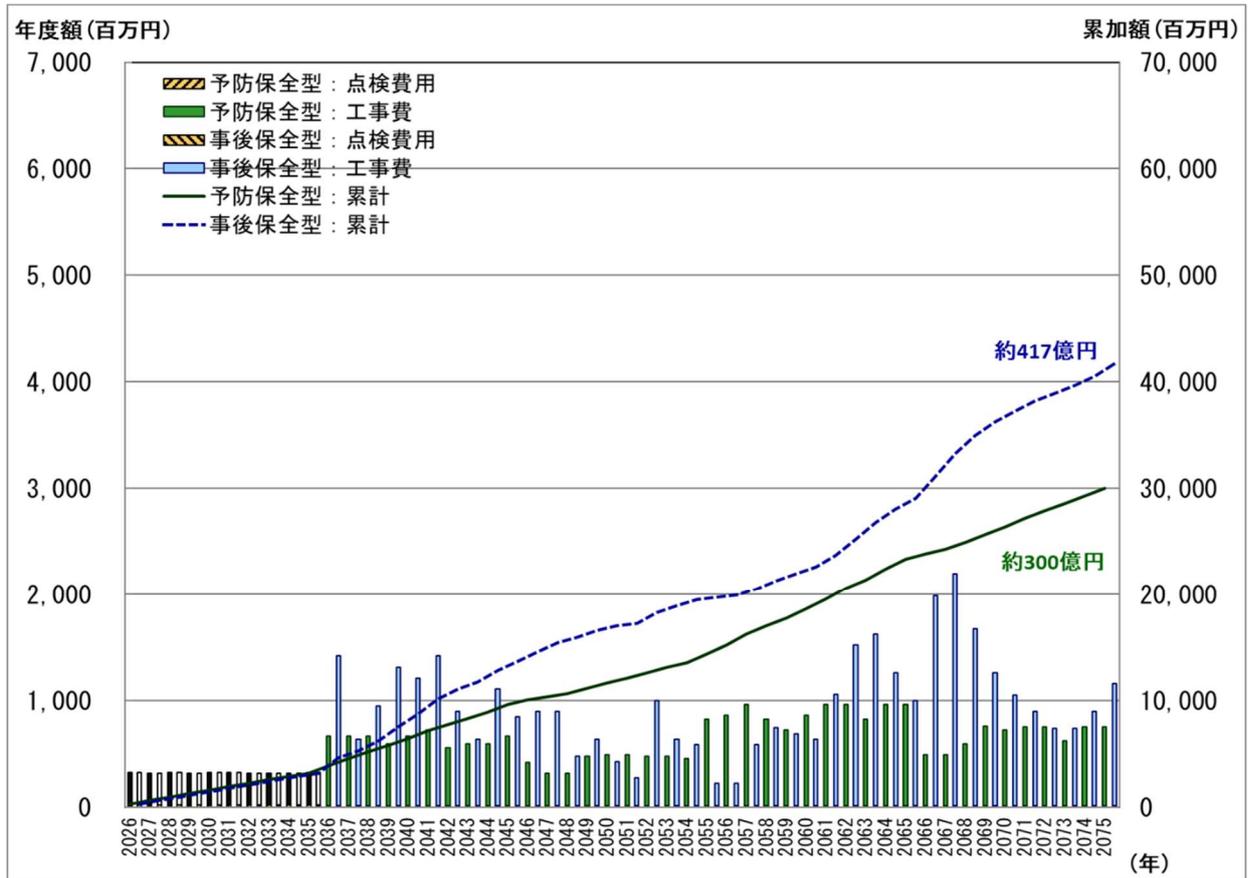
図 6.8 急傾斜地崩壊防止施設：事後保全型と予防保全型の事業費の将来予測

※2026～2035 年の 10 年間は短期年次計画の期間であり、予防保全と事後保全の費用は同額としています。

※予防保全型の事業費は平準化後のものを示しています。

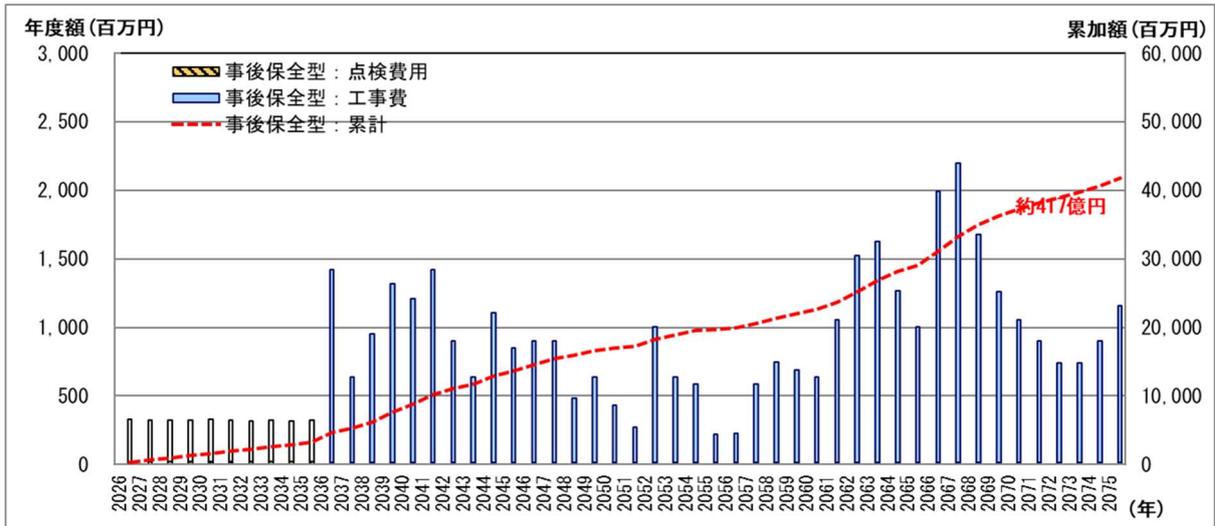
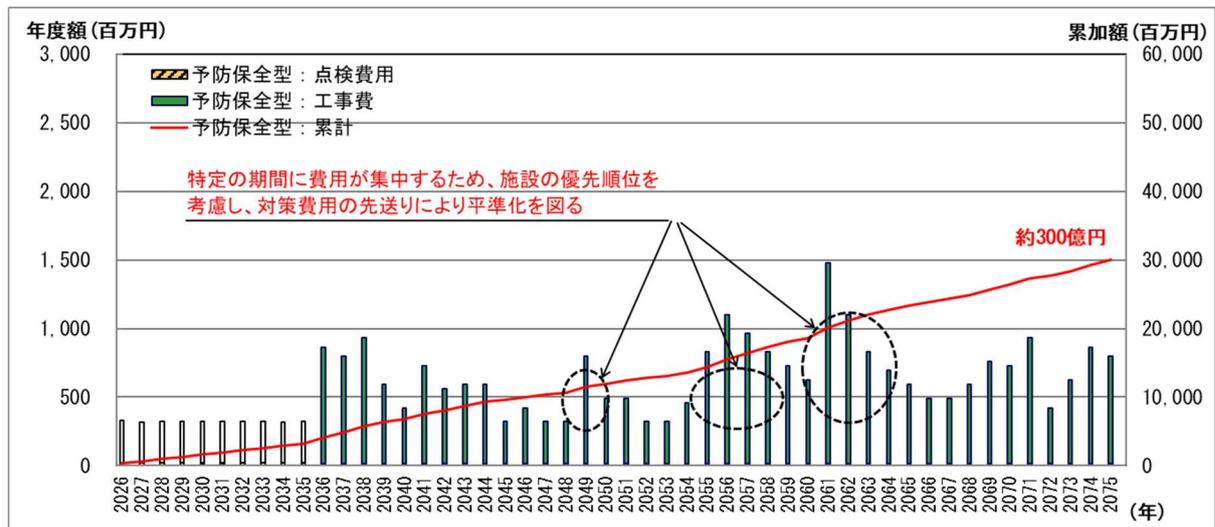
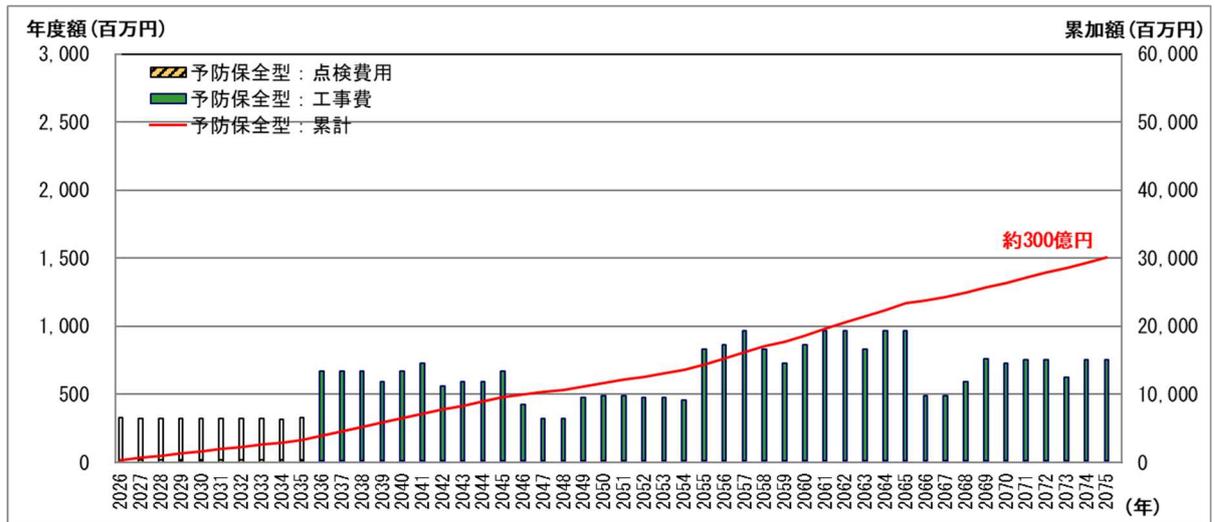
図 6.9 急傾斜地崩壊防止施設の維持管理費用の将来予測

急傾斜地崩壊防止施設：①事後保全型

急傾斜地崩壊防止施設：②予防保全型（平準化前）

急傾斜地崩壊防止施設：③予防保全型（平準化後）
