山口県砂防関係施設長寿命化計画 【公表版】

令和8年3月 改訂版

山口県土木建築部砂防課

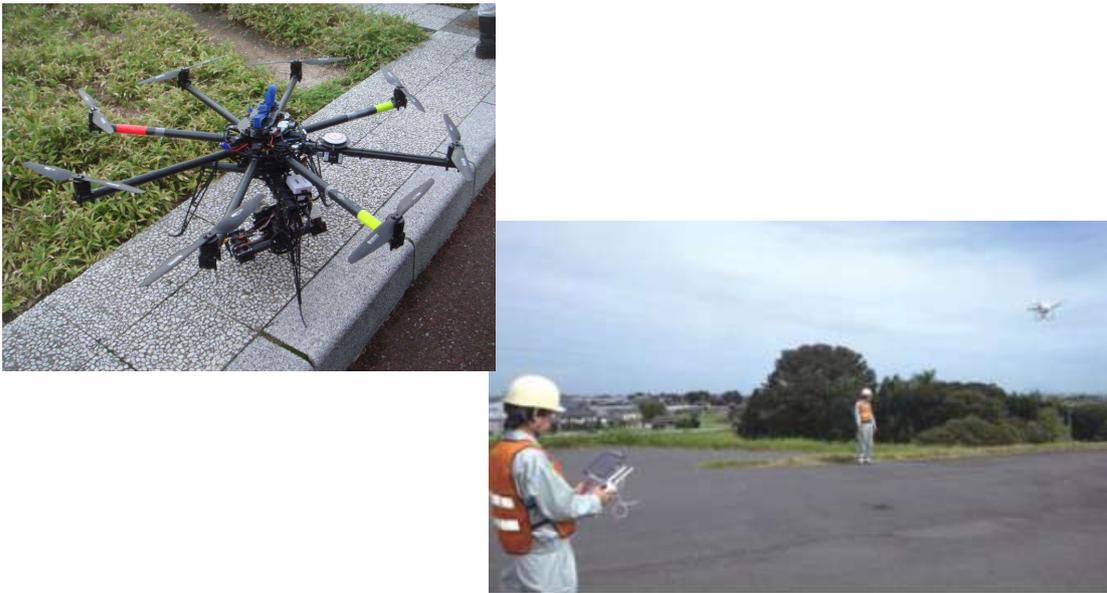
写真 6.1 ドローンを活用した施設点検

コスト縮減への取り組みとして、「予防保全型の維持管理」を実施するとともに、新技術の開発動向や国等が実施する技術講習会等での情報に注視し、コストの縮減、工期短縮等を図る観点から、点検診断技術や対策工法に関する新技術の積極的な活用を検討・実施することとします。

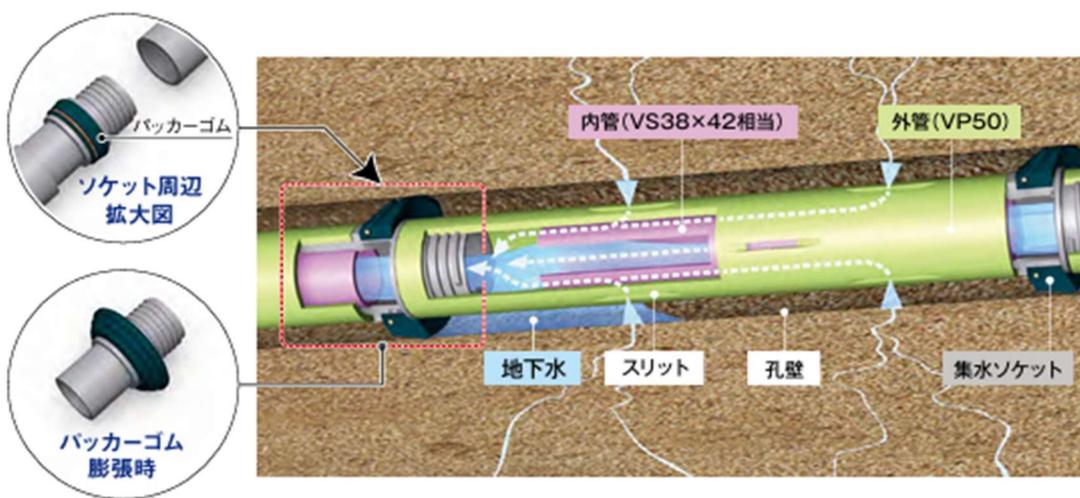
写真 6.2 二重式集水管 MT パイプ

新技術の活用については、令和 17 年度までに管理する健全度 C の施設のうち、約 1 割の施設で新技術（MT パイプ等）の活用を目指す。これにより、従来工法と比較して約 3 割縮減できる効果が見込まれる。

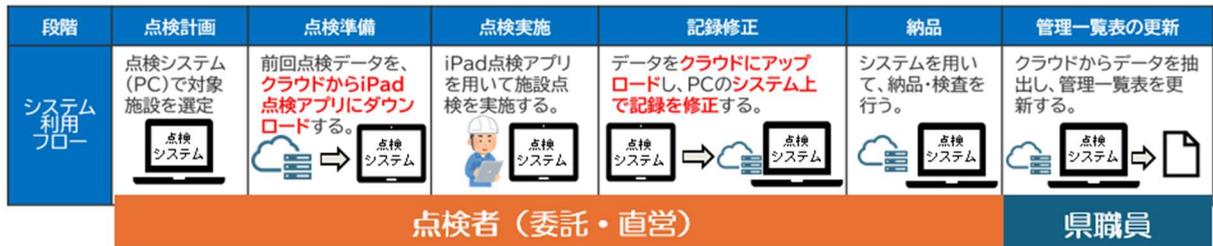
写真 6.3 点検フロー

また、点検にはタブレット（ipad）とクラウドシステム（AWS）を組み合わせた「砂防関係施設点検システム（通称：SaboへGo!）」を活用することで、点検の効率化・高度化を図ります。

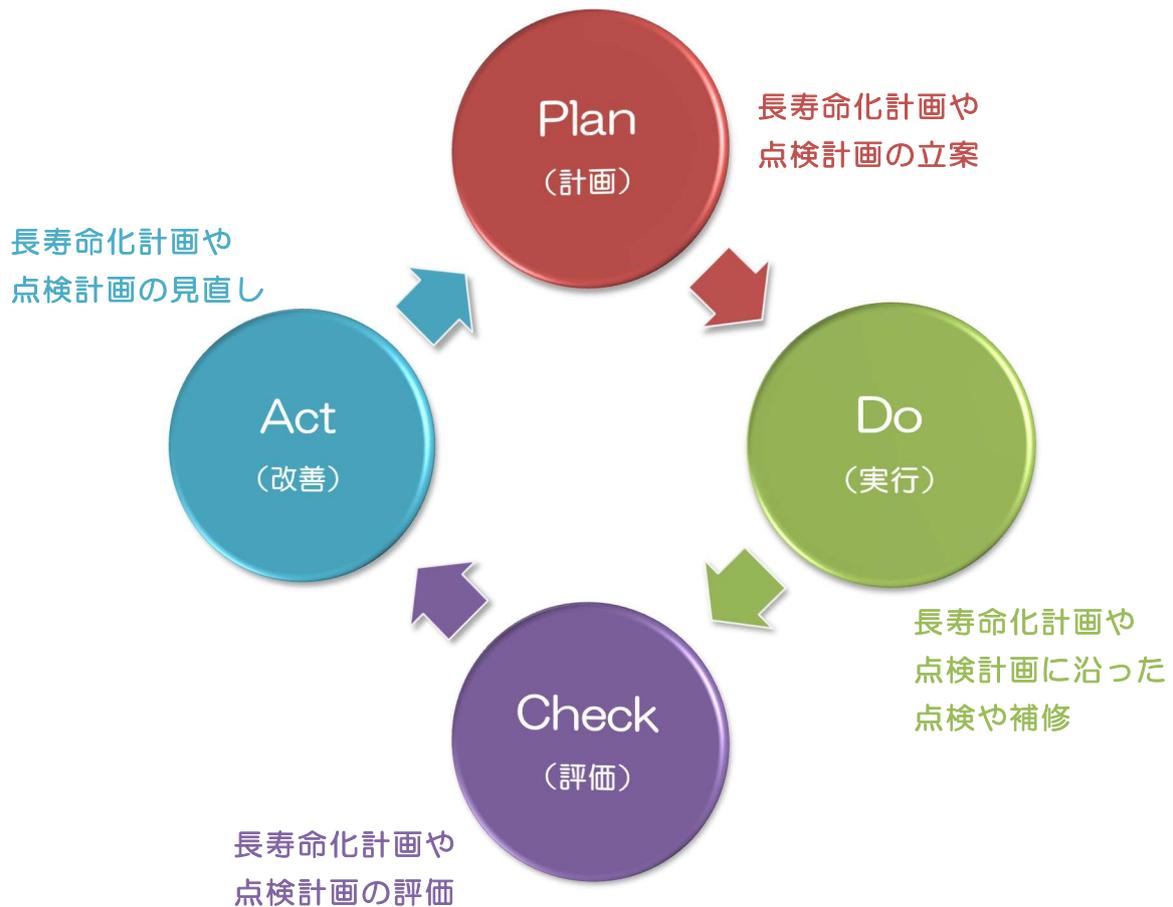
図 7.1 PDCA サイクルの概念図

今回の長寿命化計画の検証・改善を図るため、一定期間実施したのち PDCA サイクル^{※1}に基づき、点検結果や対策状況を適切に検証し、長寿命化計画を改定することによりライフサイクルコストの縮減を実現します。

^{※1} PDCA サイクル：Plan（計画）→Do（実行）→Check（評価）→Action（改善）の4段階を繰り返すことによって、計画を継続的に改善する手法のことをいいます。
