センターにおける品質確保の取組み

(一財)山口県建設技術センター 技術課長 澤村 修司

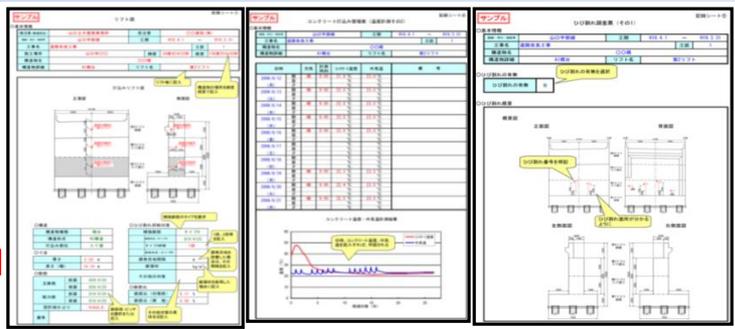
必要なデータを抽出し「エクセル」の集計表へ整理・登録

①リフトデータ ②コンクリート打込み管理表 ③ひび割れ調査票

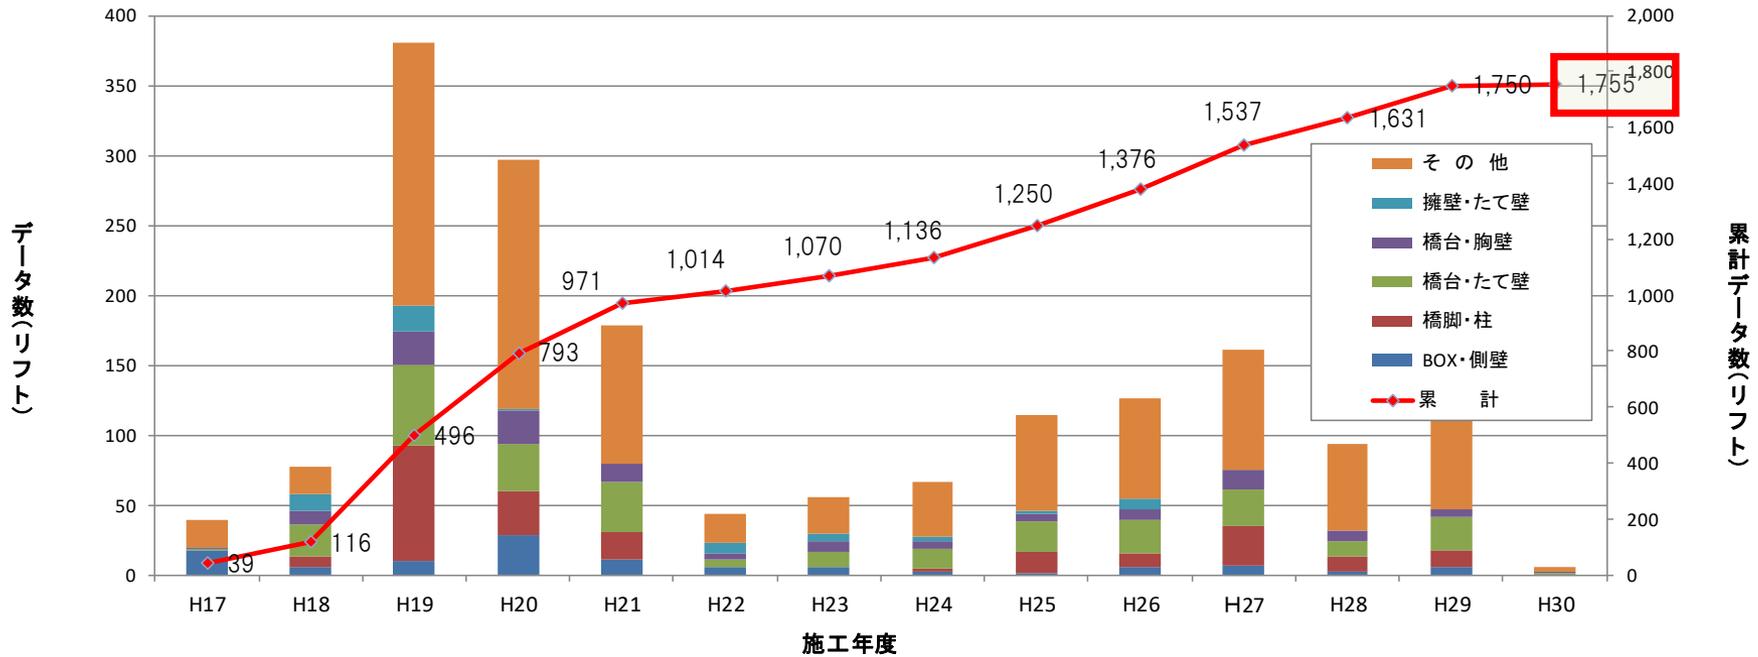
コンクリート施工記録データ集計表(平成31年3月現在)

H17	H18	H19	H20	H21	H22	H23	H24	H25	H26	H27	H28	H29	H30	合計
BOX・側壁	17	5	10	28	11	5	5	2	1	6	7	2	6	0	105
橋脚・柱	0	8	82	32	19	0	0	2	15	9	28	11	11	0	217
橋台・たて壁	2	23	58	34	36	6	11	15	22	24	26	11	24	1	293
橋台・胸壁	1	10	24	23	13	4	8	5	6	8	14	8	6	1	131
擁壁・たて壁	0	12	18	1	0	8	5	3	2	7	0	0	0	0	56
その他	19	19	188	179	99	20	27	39	68	72	86	62	72	3	953
計	39	77	380	297	178	43	56	66	114	126	161	94	119	5	1,755
累計	39	116	496	793	971	1,014	1,070	1,136	1,250	1,376	1,537	1,631	1,750	1,755

平成19年4月の運用開始から1755件を蓄積

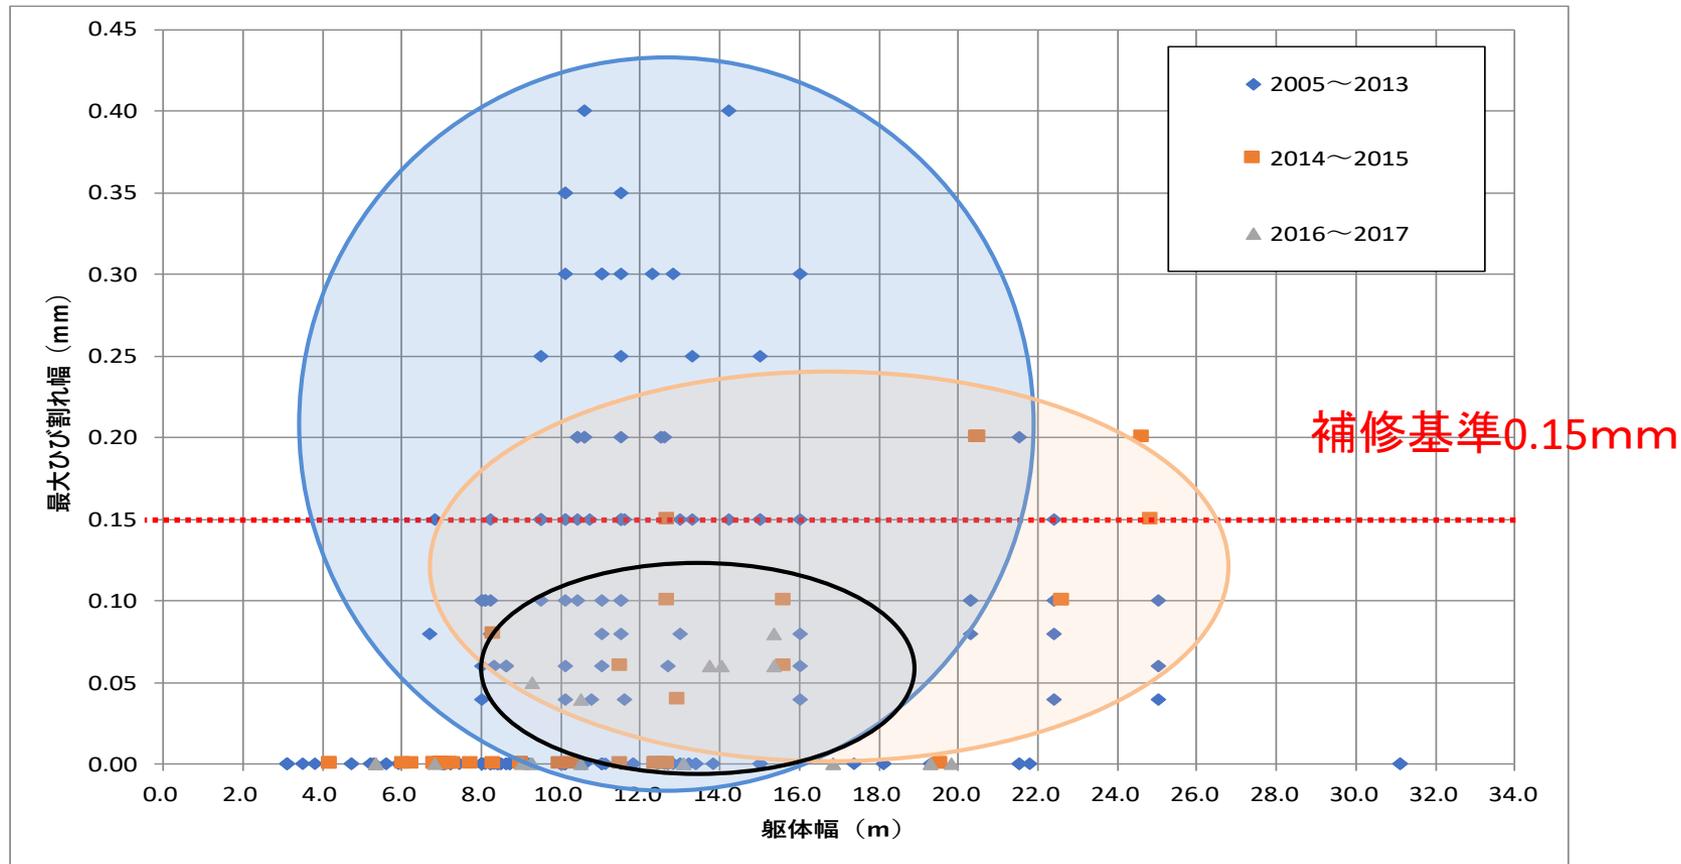
～DB全データにおける本構造物の位置の確認【たて壁】～

躯体幅と最大ひび割れ幅の関係 ひび割れ発生状況の推移

ひび割れのばらつき範囲が減少
補修基準以上のひび割れが減少

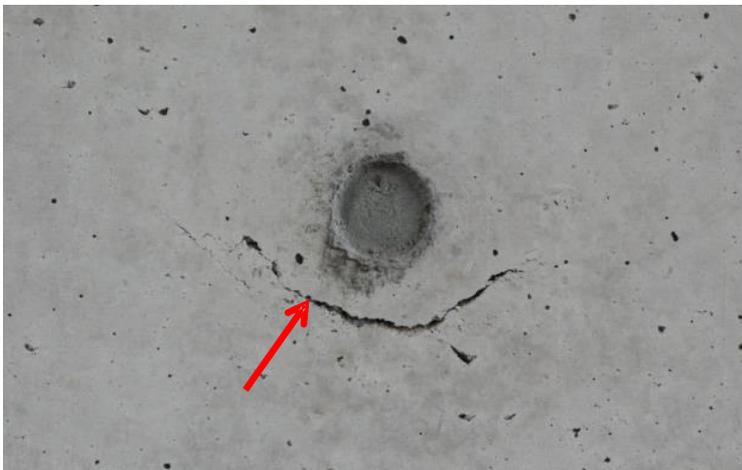
【セパレータコーン跡下方】

① 沈みひび割れ

原因：ブリーディングによる水の上昇や締固め不足により、コンクリートが沈下した場合、セパレータコーンや鉄筋等で不等に沈下して発生する。

発生場所：スラブと柱の接合部等、打込み高さを変化している部分や、セパレータコーン下でよく見られる。

対応：コンクリートのブリーディング水が少ない材料を使用する。バイブレータの締固め時間に気を付ける。鉄筋密度による施工性の低下による対応などを考察する。

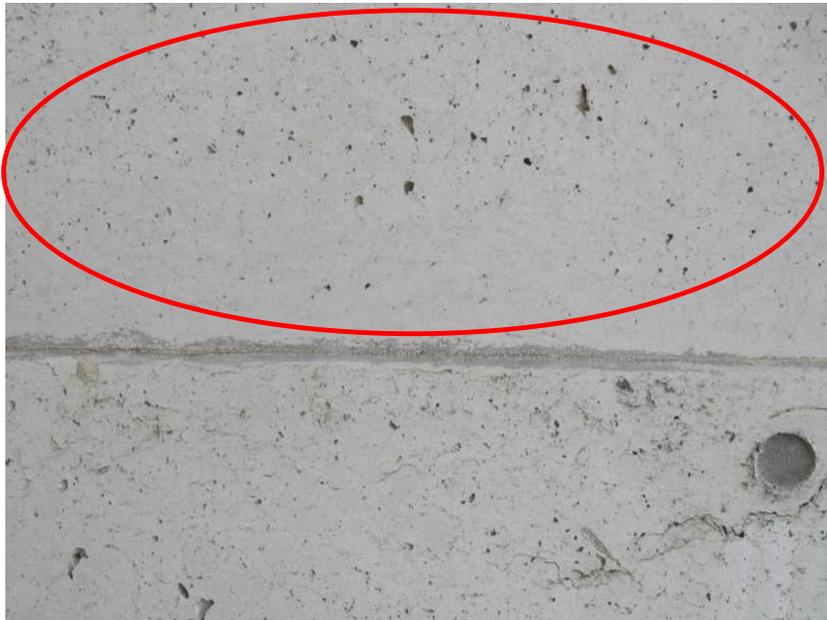
【BOX側壁】

② 表面気泡

原因：気泡が上昇しないまま硬化してしまい、表面気泡が発生する。
過度に長い時間のバイブレーターの振動でも発生する。

発生場所：傾斜している型枠面やコンクリートのスランプが大きいほど発生しやすい。

対応：バイブレーター振動時間、振動方法の工夫、構造物に合った振動方法などを
考察。

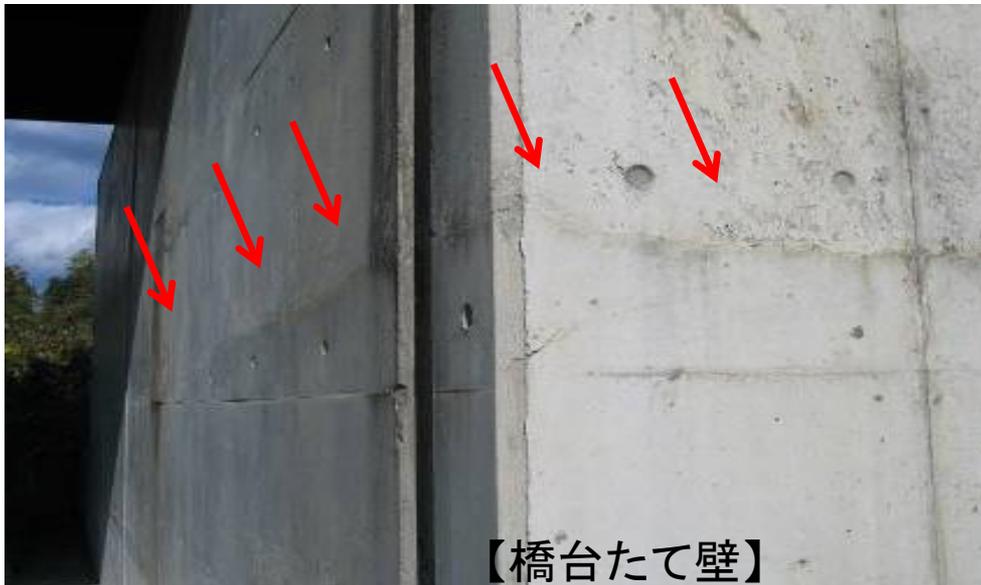
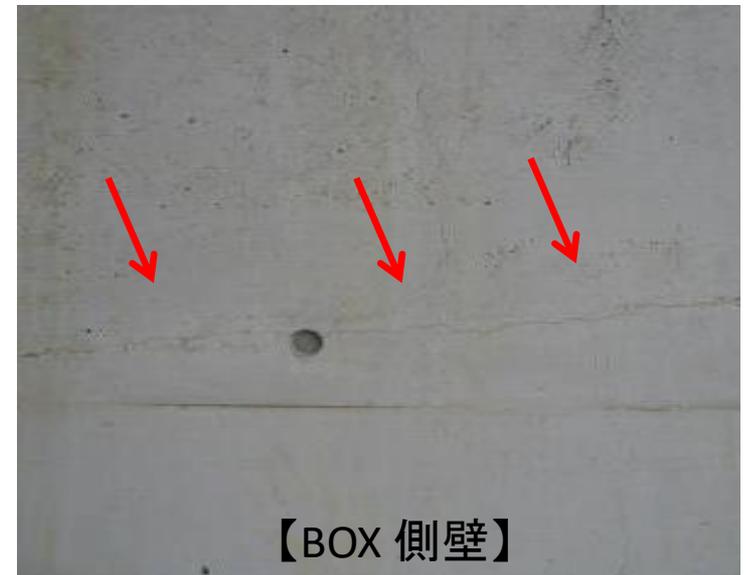
③ 打重ね線

原因：前に打込まれたコンクリートの上にコンクリートを打ち重ねたときに、表れる明瞭な線。一体化しない場合をコールドジョイントという。

発生場所：コンクリートの打継目に生ずる。

対応：コンクリート打設時間、バイブレーターが下層まで入っているかなどを確認する。

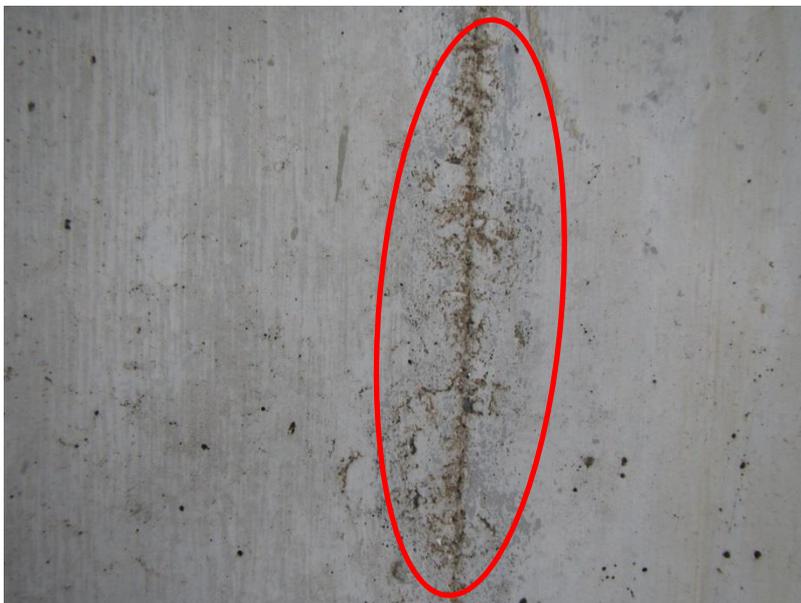
【橋梁下部工】

④ 型枠継目のノロ漏れ・豆板

原因：コンクリート打込み時の材料分離・締固め不足・型枠下面からのセメントペーストの漏れ等によって生じる。

発生場所：型枠の継目部に発生する。

対応：型枠どうしが密に設置しているか、また堅固に設置しているかなどを確認する。

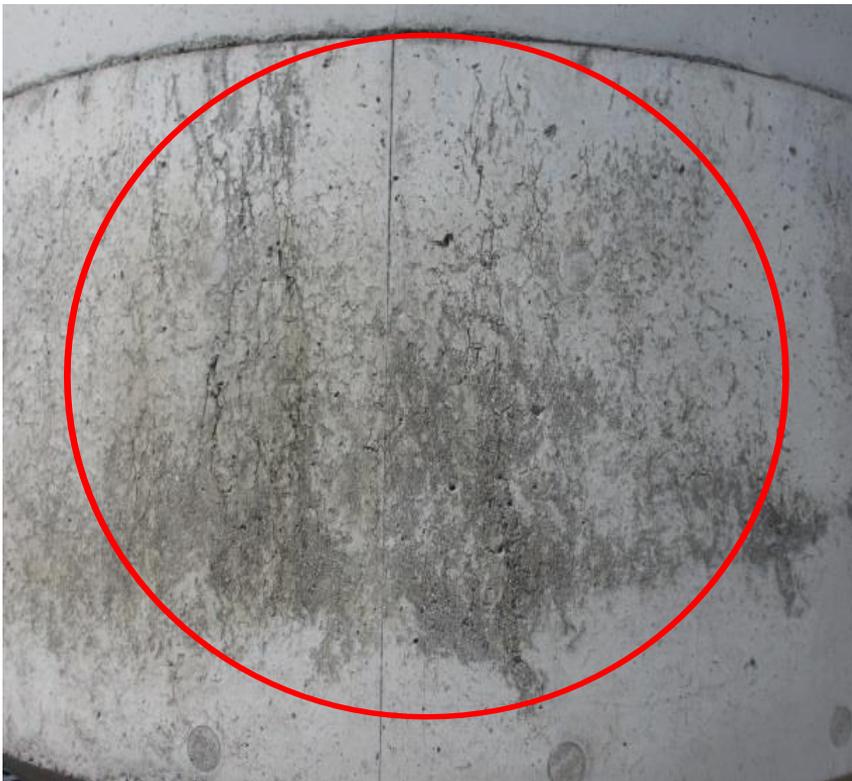
【橋梁下部工】

⑤ 面的な砂すじ

原因：ブリーディング水が、せき板に沿って上昇し、細骨材が縞状に露出したもの。

発生場所：ブリーディング水が多いコンクリートの場合に発生する。

対応：ブリーディング水を取る。次回搬入協議は生コン配合を協議するなど。

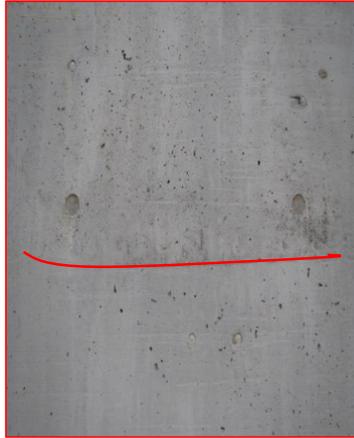
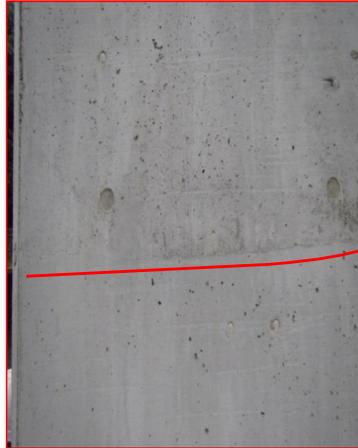
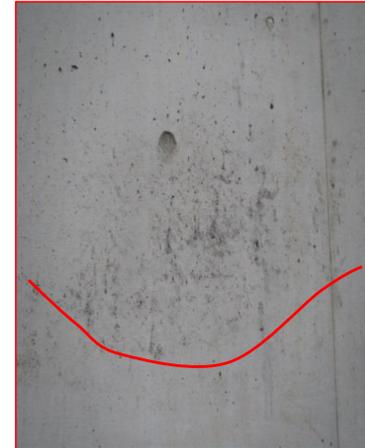
⑥【補足】うち重ね線の区別

【悪い打重ね】 打ち重ねの上下で施工による不具合がある

【良い打重ね】

打ち重ねの上下で施工による不具合が無い
(線はコンクリートや型枠の形状によるもの)
