# 山口県砂防関係施設長寿命化計画

平成29年3月

山口県土木建築部砂防課

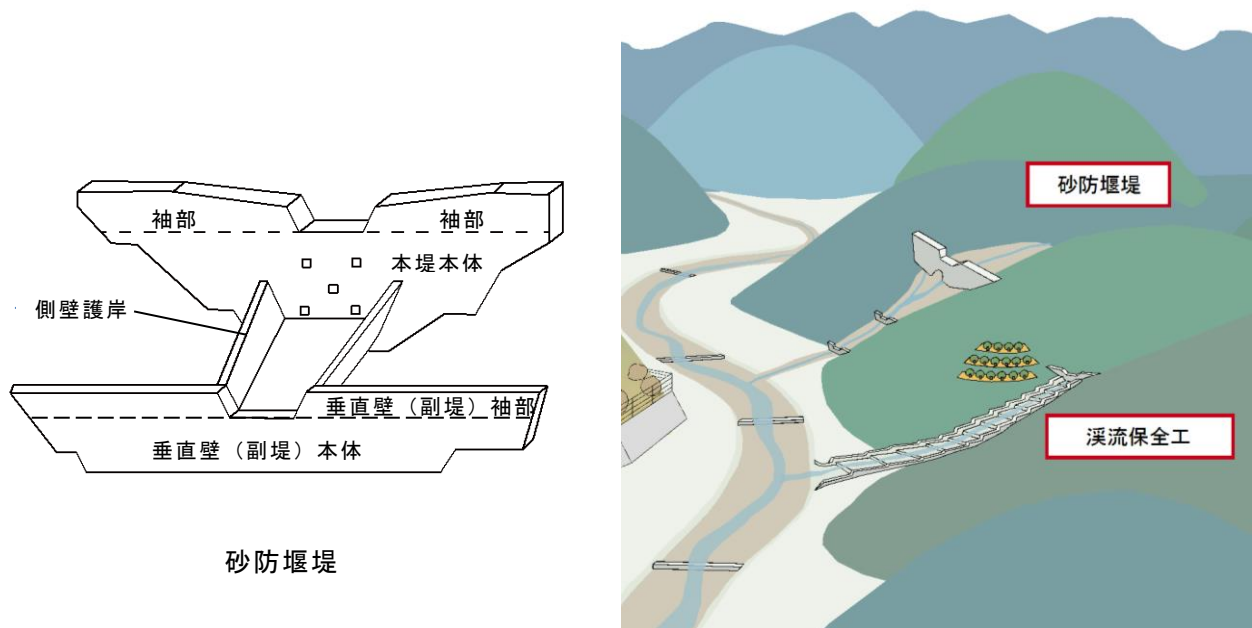
図 1.2 砂防設備のイメージ図

砂防設備には、砂防堰堤や溪流保全工などの施設があります。

砂防堰堤の主な機能は、土石流等で流出する土砂や流木を捕捉すること、溪床からの土砂・流木の生産を抑制することなどです。溪流保全工の主な機能は、溪床からの土砂の生産を抑制することなどです。

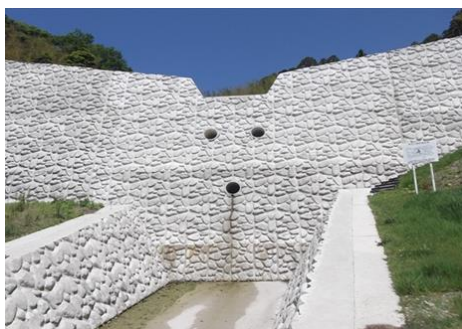
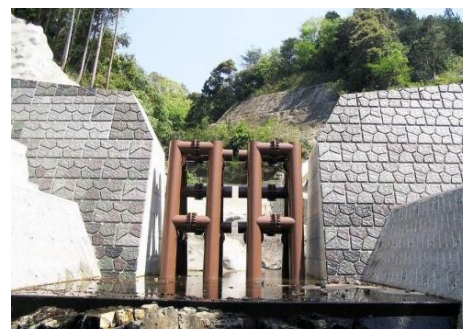
写真 1.1 山口県が管理する砂防設備

不透過型砂防堰堤

透過型砂防堰堤

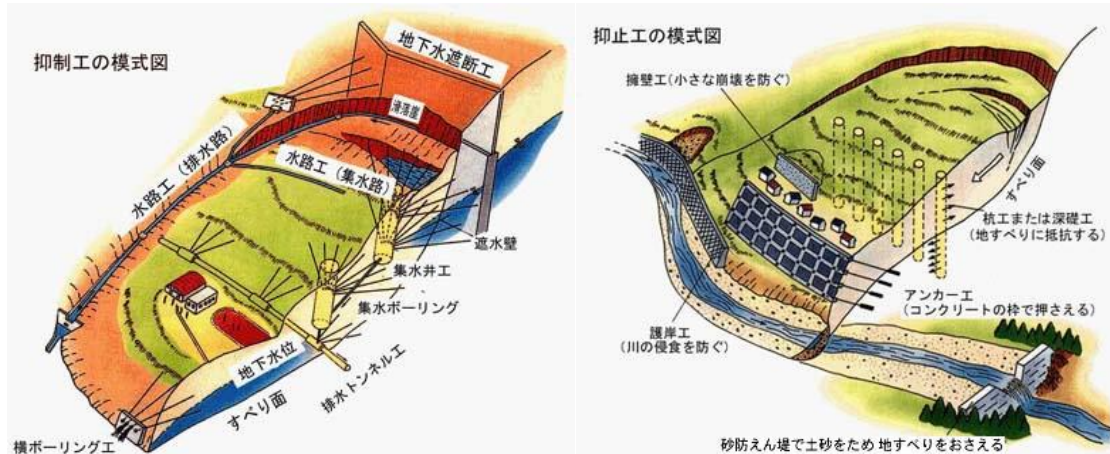
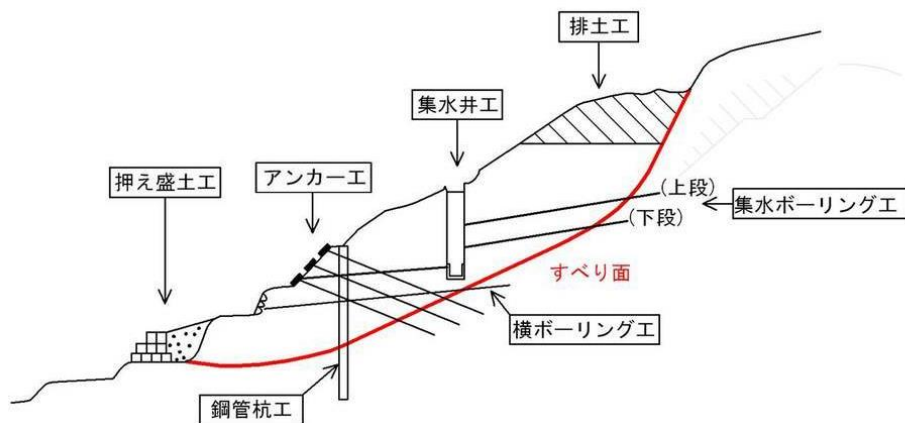
図 1.3 地すべり防止施設イメージ図

地すべり防止施設には、横ボーリング工や集水井工などの抑制工、杭工やアンカー工などの抑止工があります。

抑制工の主な機能は、地すべり地の地下水を排水して水位の上昇を抑制すること、地表水の地下への浸透を防止することなどです。抑止工の主な機能は、地すべり土塊そのものの移動を抑止することです。

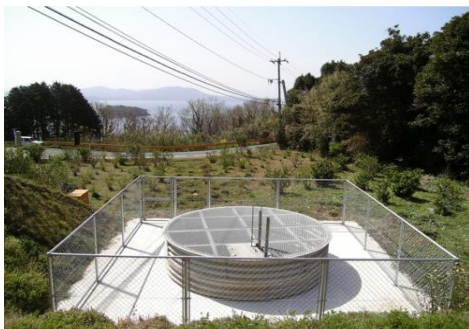
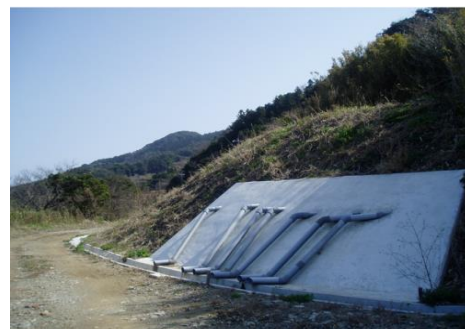
写真 1.2 山口県が管理する地すべり防止施設

集水井工

横ボーリング工

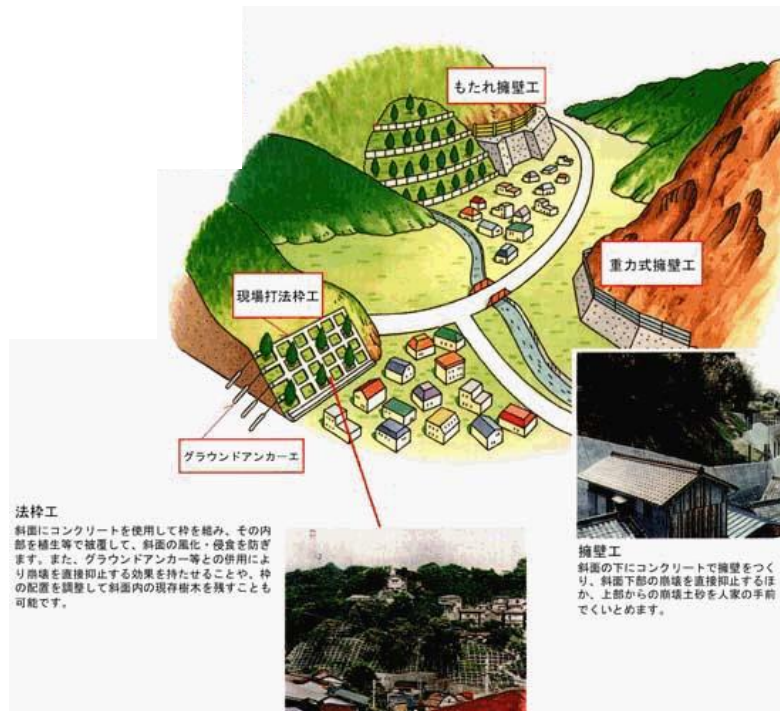
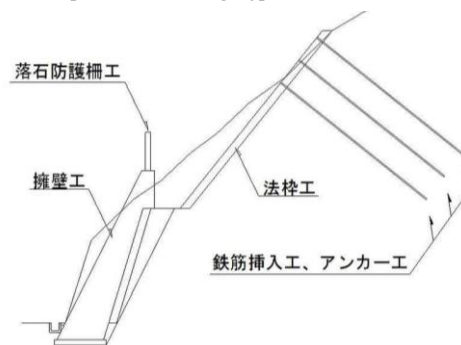
図 1.4 急傾斜地崩壊防止施設イメージ図

急傾斜地崩壊防止施設には、法枠工、擁壁工及びアンカー工などがあります。

法枠工の主な機能は、斜面の崩壊を抑制し、斜面を保護することなどです。擁壁工の主な機能は、斜面の崩壊を抑止することや、崩壊土砂を捕捉することなどです。アンカー工の主な機能は、斜面の崩壊を抑止することです。

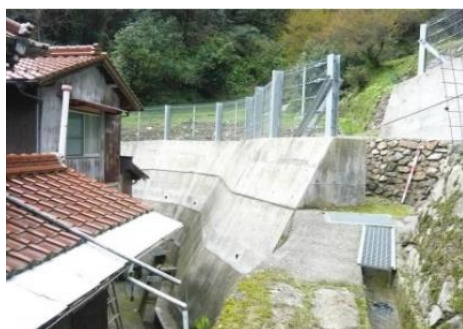
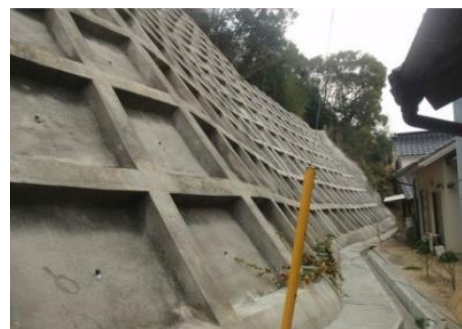
写真 1.3 山口県が管理する急傾斜地崩壊防止施設

擁壁工+落石防護柵工

法枠工

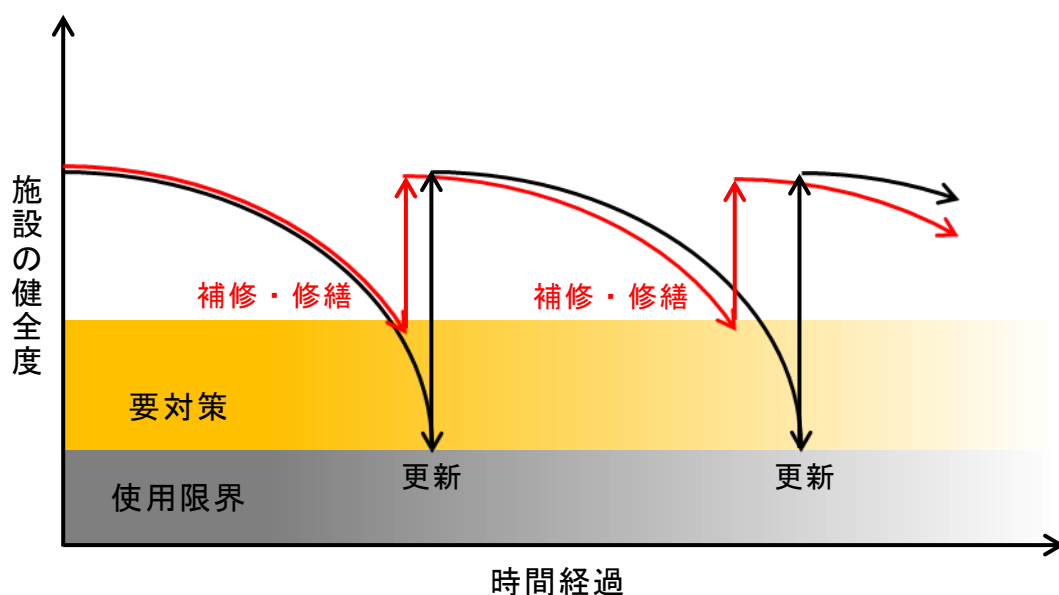
図 1.5 「予防保全型の維持管理」と「事後保全型の維持管理」の比較イメージ

点検・診断結果から劣化・損傷等の状態に応じて適切な時期に対処する維持管理手法（上記図の赤）。

明らかな不具合が生じてから対処する維持管理手法（上記図の黒）。

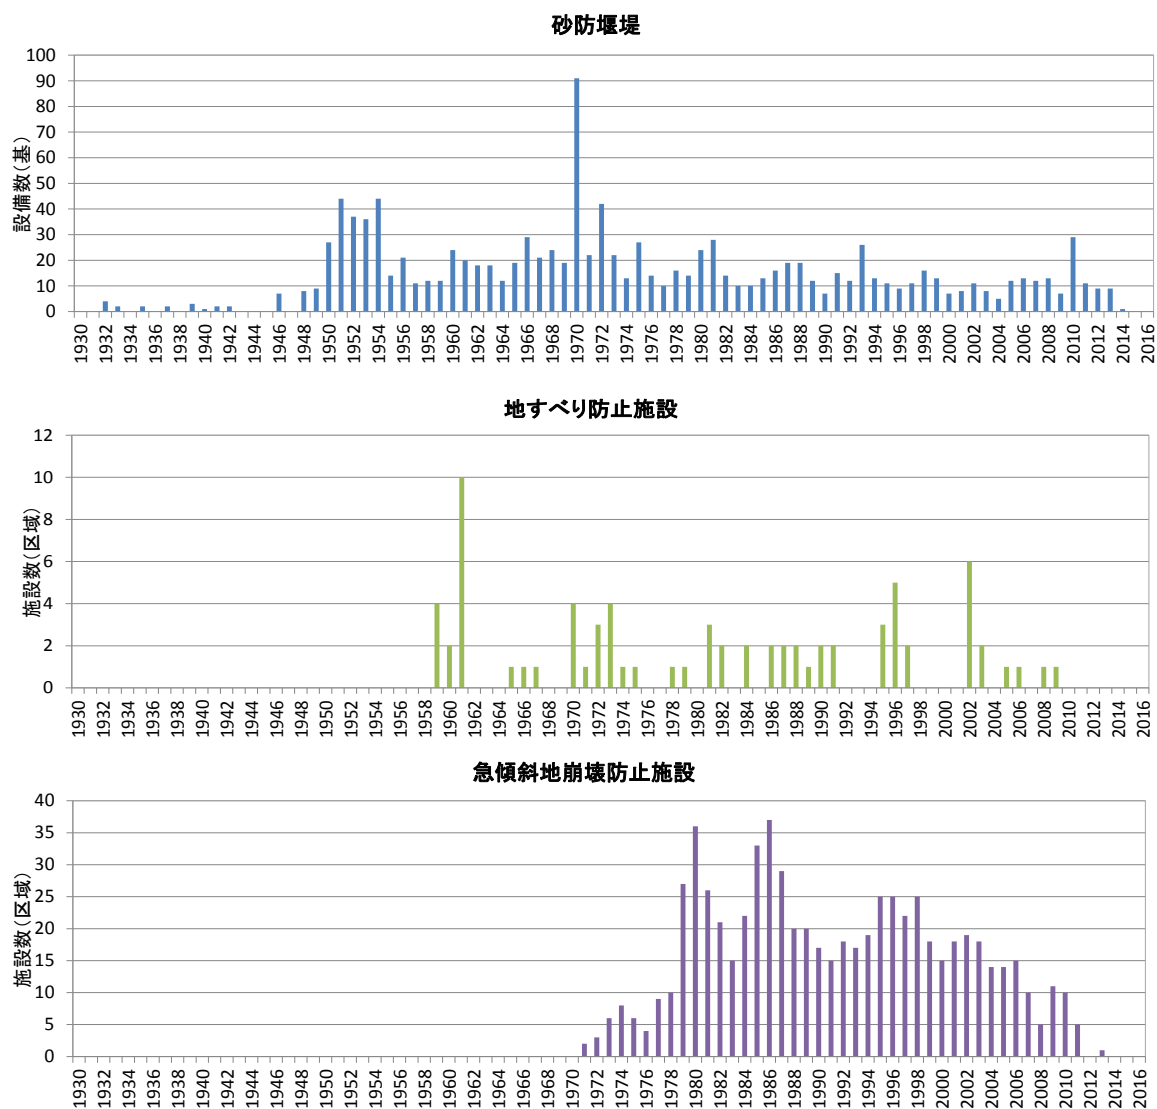
図 2.1 建設年度別の施設数（建設年度不明の施設数は除外）

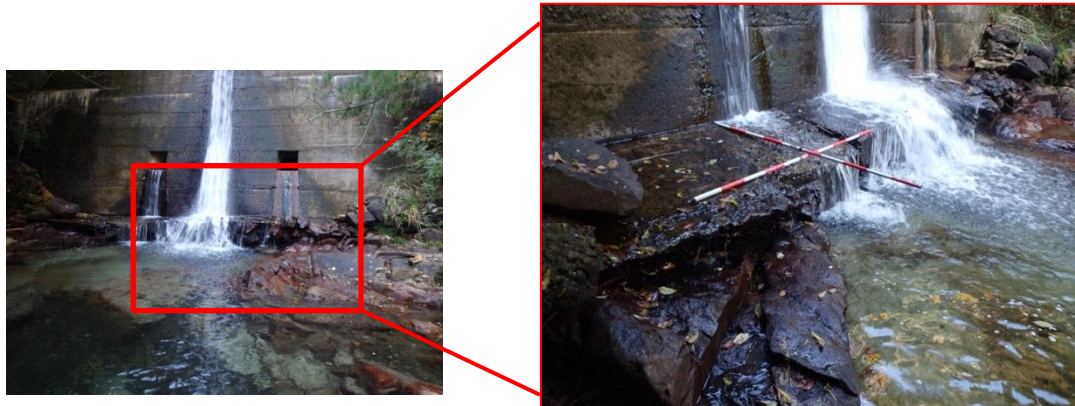
写真 3.1 砂防堰堤の変状事例（基礎部の洗掘：変状レベル c）

（写真 3.1 参照）

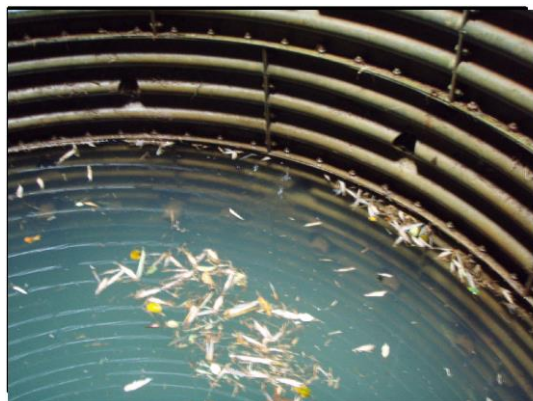
写真 3.2 地すべり防止施設の変状事例（集水井工の水没（排水路の閉塞）：変状レベル c）

地すべり防止施設では、地すべり地を不安定化させる集水井の排水機能低下などが該当します。（写真 3.2 参照）

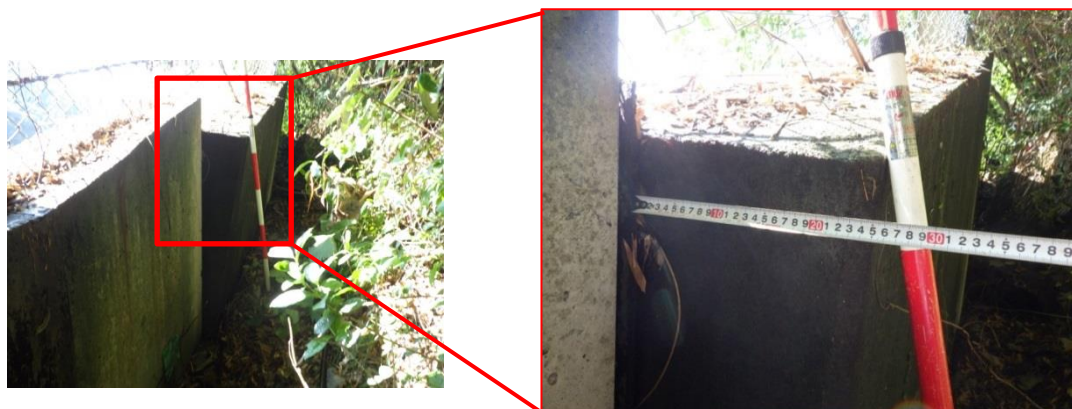
写真 3.3 急傾斜地崩壊防止施設の変状事例（待受擁壁工の変形：変状レベル c）

急傾斜地崩壊防止施設では、崩壊発生時に転倒等のおそれがある待受擁壁工の変形などが該当します。（写真 3.3 参照）

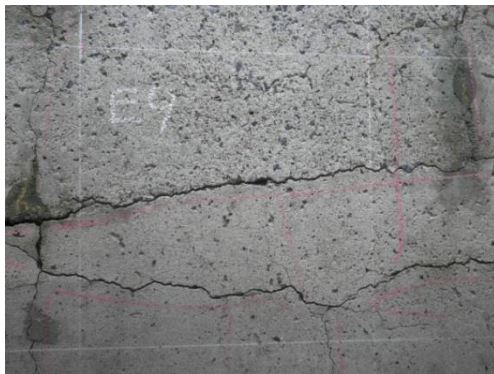
写真 5.1 劣化損傷状況

写真 5.1 の事例のような、砂防堰堤本体のひび割れに対しては、割れ目による堤体の分離、破壊を防止するため、写真 5.2～写真 5.4 に示すような充填注入工を行います。

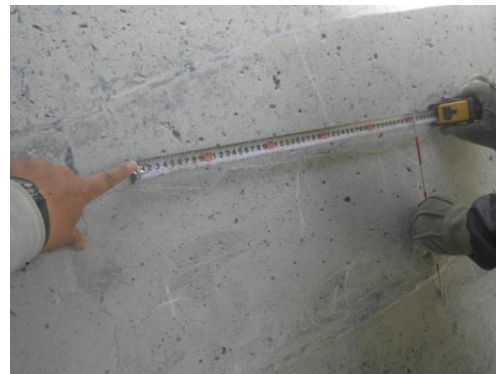
写真 5.2 計測状況

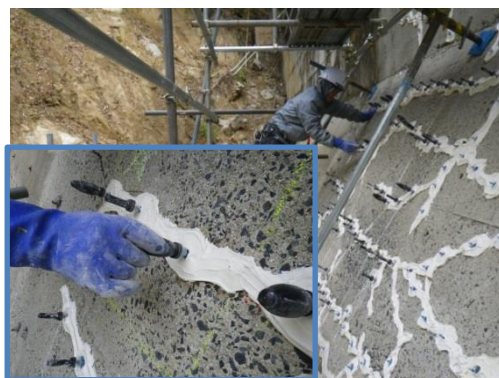
写真 5.3 施工中

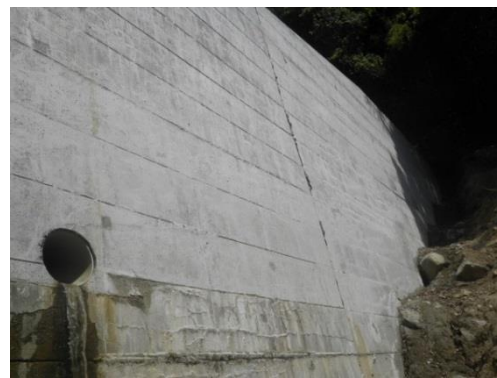
写真 5.4 対策完了状況

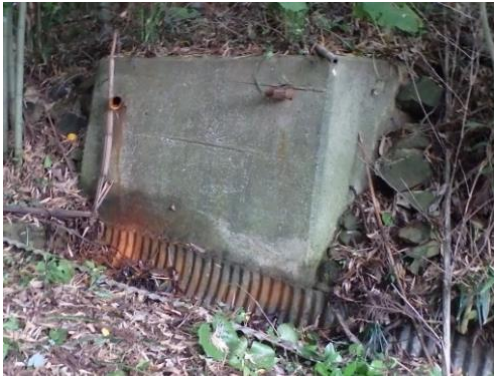
写真 5.5 横ボーリング工の劣化損傷状況

写真 5.5、5.6 の事例のような、横ボーリング工あるいは集水井工（集水ボーリング工）の劣化に対しては、地下水上昇による地すべりの誘発、不安定化を防止するため、写真 5.7、写真 5.8 に示すような横ボーリング工、集水ボーリング工の再設置を行います。

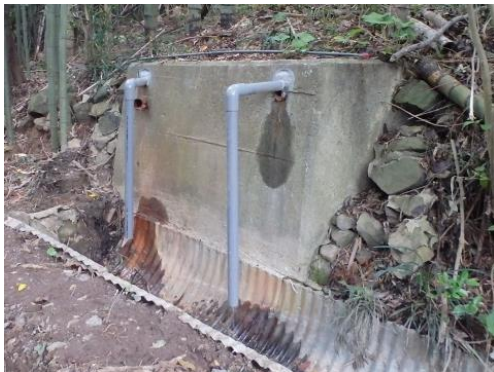
写真 5.7 横ボーリング工の対策完了状況

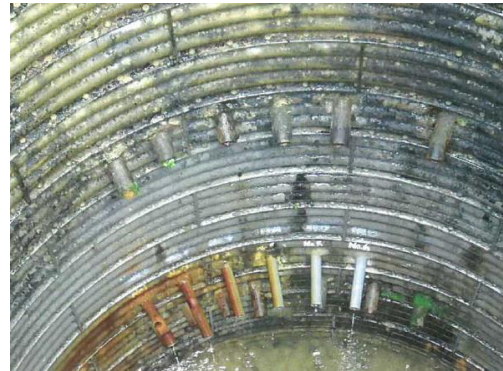
写真 5.6 集水井工（集水ボーリング工）  
の劣化損傷状況

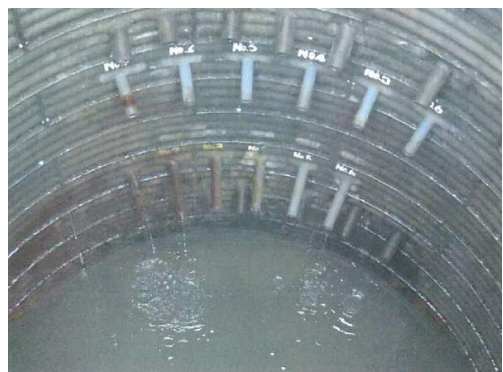
写真 5.8 集水井工（集水ボーリング工）  
の対策完了状況

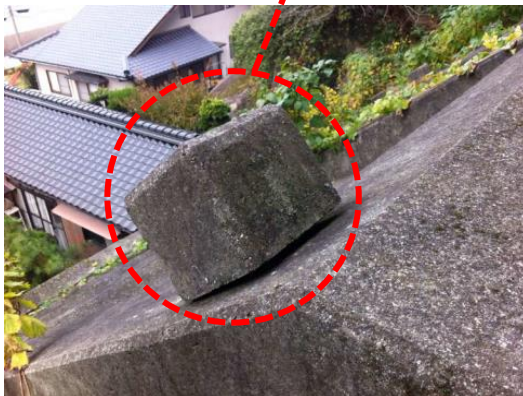
写真 5.10 アンカー工の浮き上がり  
（緊張力低下・喪失）

写真 5.10 の事例のような、アンカー工の浮き上がり（緊張力低下・喪失）が生じた施設に対しては、アンカー緊張力の伝達不良による斜面の不安定化を防止するため、写真 5.11 に示すようなアンカー工の再設置を行います。

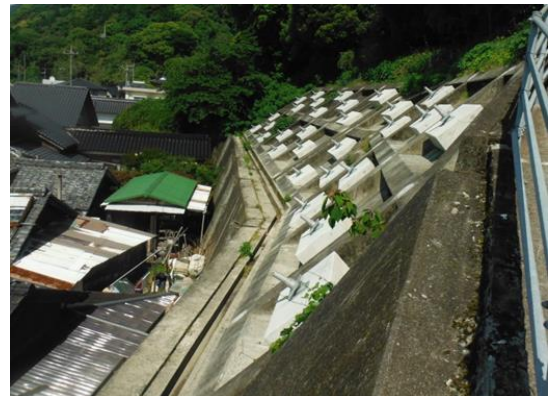
写真 5.11 対策施工完了

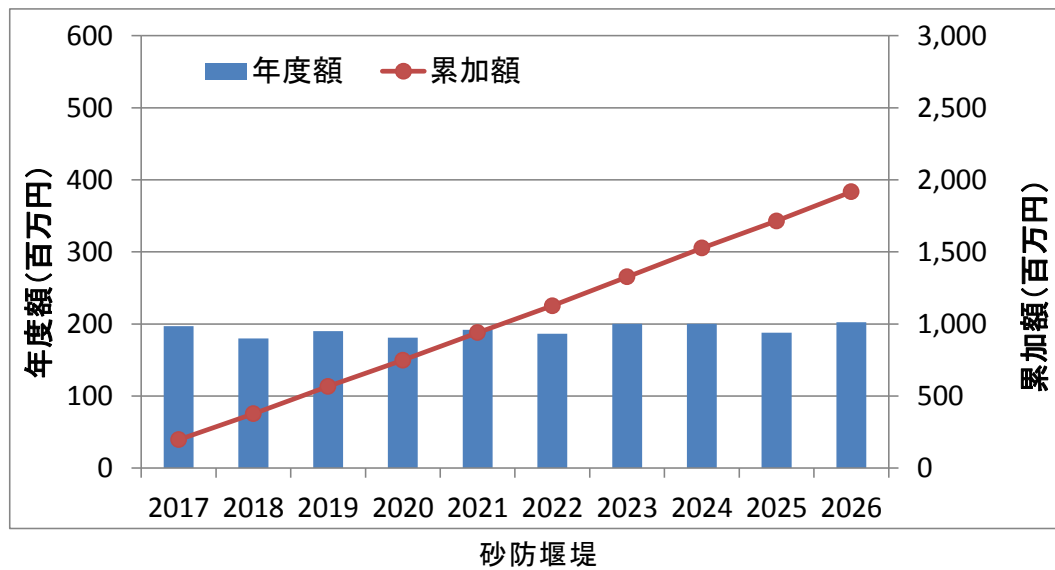
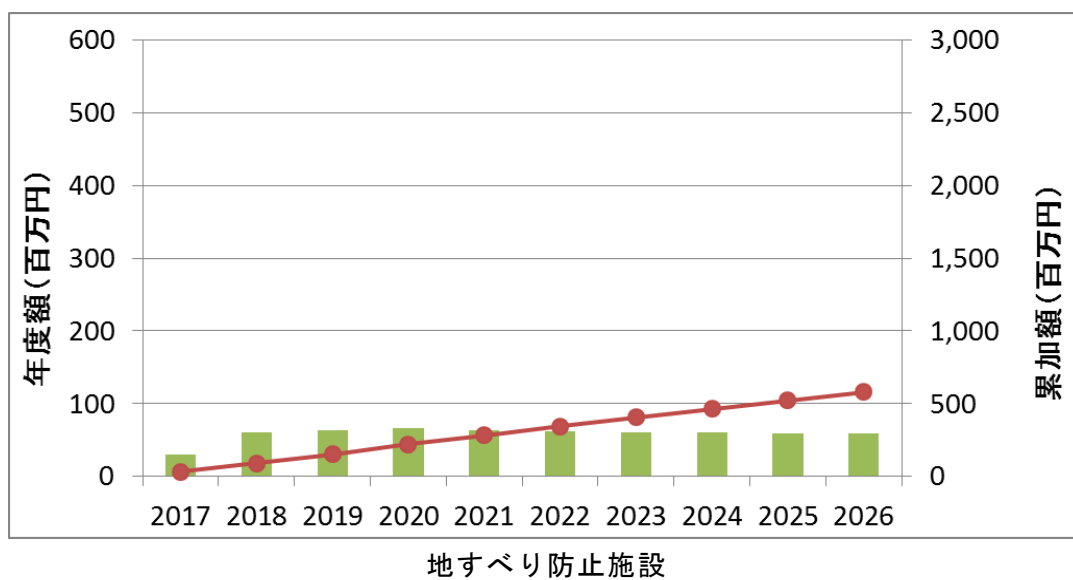
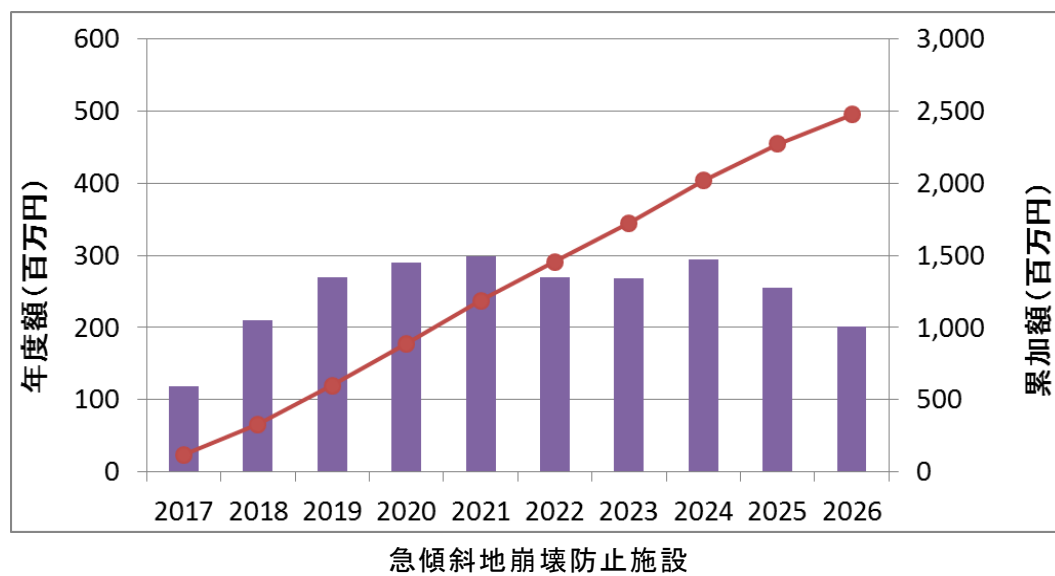
図 5.2 施設毎の概算事業費

なお、概算工事費については、経済性、損傷状況などを考慮し個別に検討した対策工法により算出しています。

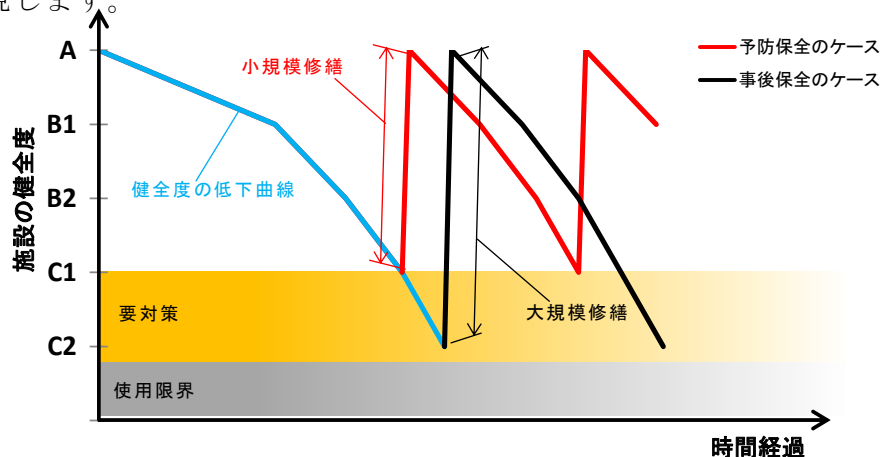
図 6.1 「予防保全型」と「事後保全型」の算出方法の概念図

事後保全型、予防保全型の修繕時期は、既存施設の健全度の低下をもとに推定して算出しており、図 6.1 のような考え方で設定しています。

事後保全型の維持管理費の算定に当たっては、明らかな不具合が生じ、使用限界に近い状態で対処するため、修繕は大規模なものとなります。対策事業費は、5.2 年次計画において算出した健全度 C2 の施設を修繕する費用を参考に算出しています。一方、予防保全型の維持管理の場合は、定期点検等により劣化・損傷の状態に応じて適切な時期に対処することで、修繕は小規模なものとなります。対策事業費は、5.2 年次計画において算出した健全度 C1 の施設を修繕する費用を参考に算出しています。

予防保全型は、小規模な修繕を速やかに実施することにより、ライフサイクルコストの削減を実現します。

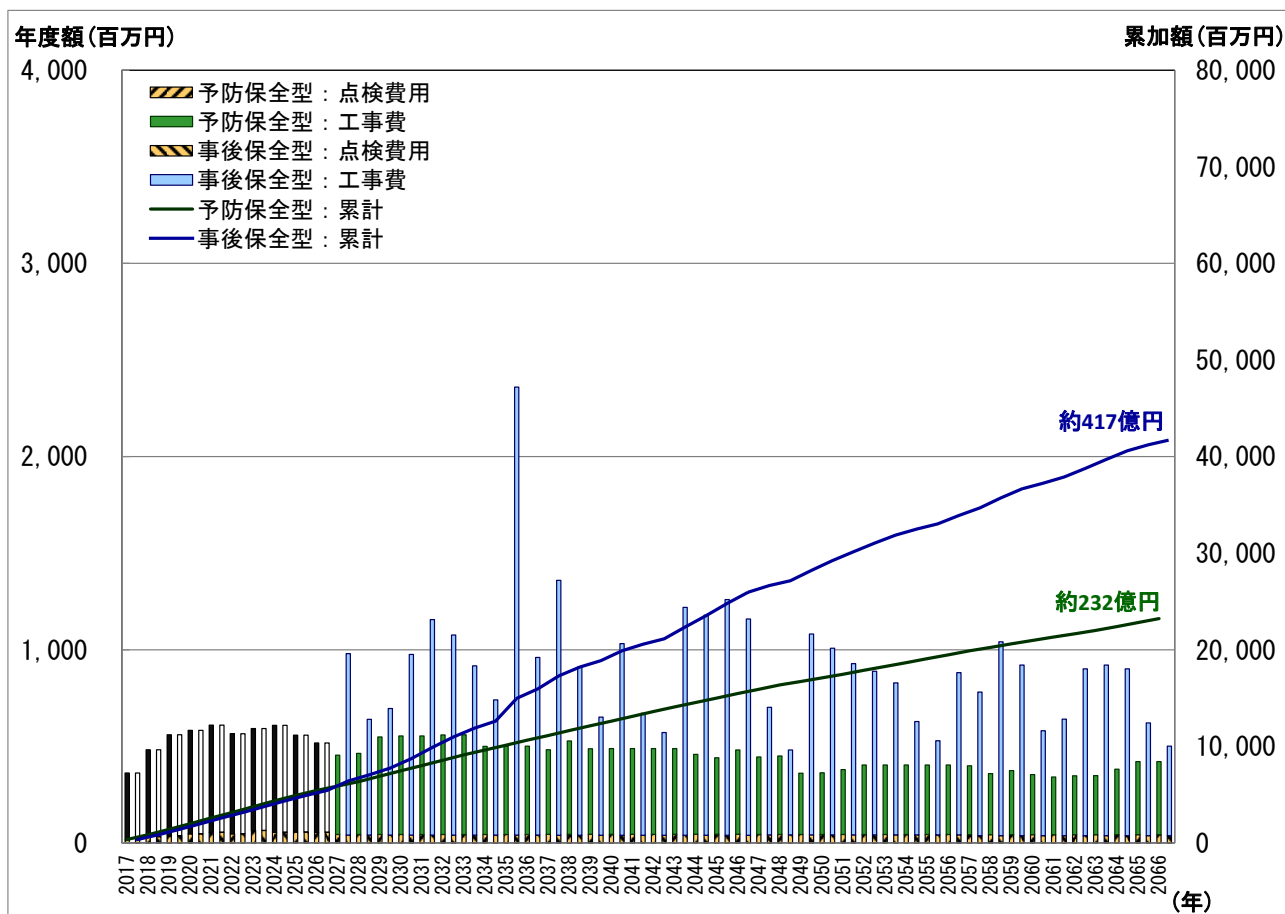
図 6.2 全体：事後保全型と予防保全型の事業費の将来予測

施設の中長期（50 年間）に必要な事業費（修繕費等・施設点検費）について、予防保全型と事後保全型の事業費を比較した結果を表 6.1 に示します。

定期点検等を実施し、劣化・損傷が軽微なうちに修繕する「予防保全型の維持管理」を実施することで、約 44%のコスト削減効果が期待できます。

※2017～2026 年の 10 年間は予防保全型の維持管理への移行期間であり、予防保全と事後保全の費用は同額としています。

※予防保全型の事業費は平準化後のものを示しています。

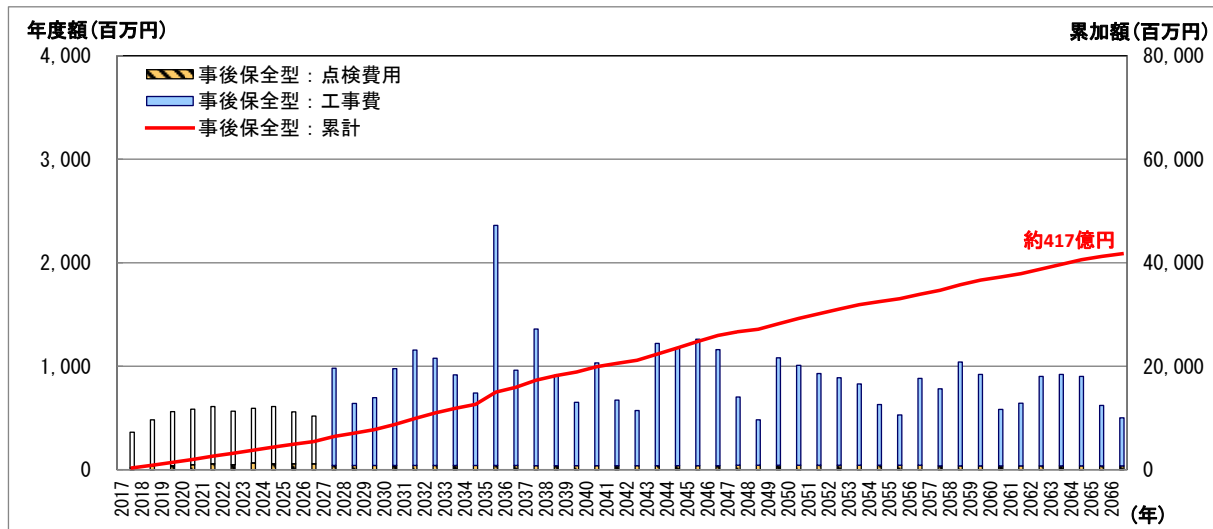
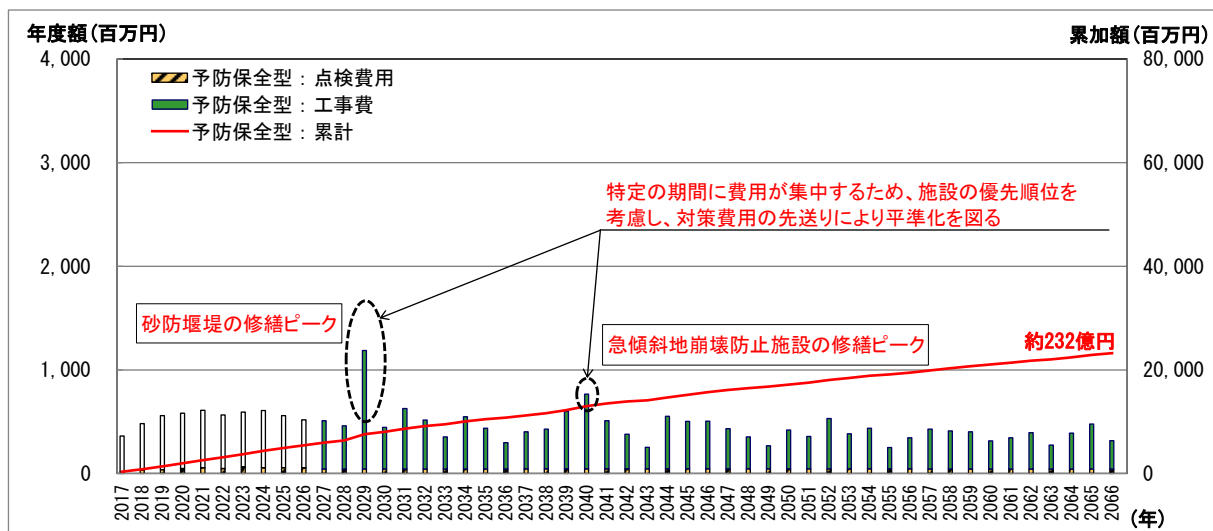
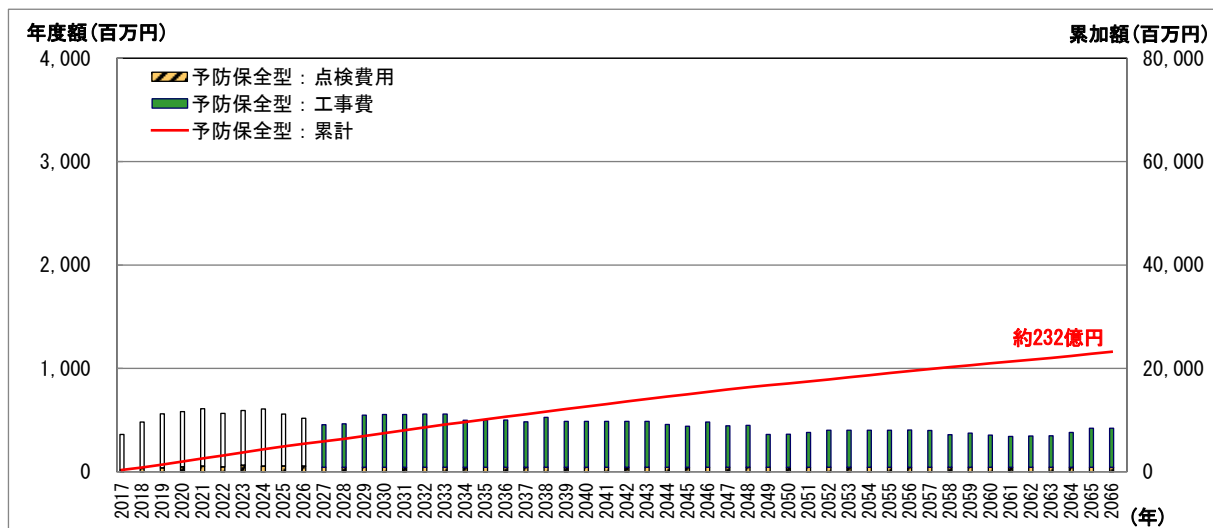
図 6.3 全体（3施設合計）の事業費の将来予測

次頁以降に①「事後保全型」、②「予防保全型（平準化前）」、③「予防保全型（平準化後）」におけるグラフを全体、施設毎（砂防堰堤・地すべり防止施設・急傾斜地崩壊防止施設）に示します。

事後保全型の維持管理では、事業費は 2030 年～2045 年頃にかけて修繕時期のピークを迎えます。しかし、予防保全型の維持管理に移行することにより、事業費を年間 5 億円弱程度に抑えることができます。また、その後の事業費は年間 4 億円弱程度で推移します。

全体：①事後保全型

全体：②予防保全型（平準化前）

全体：③予防保全型（平準化後）

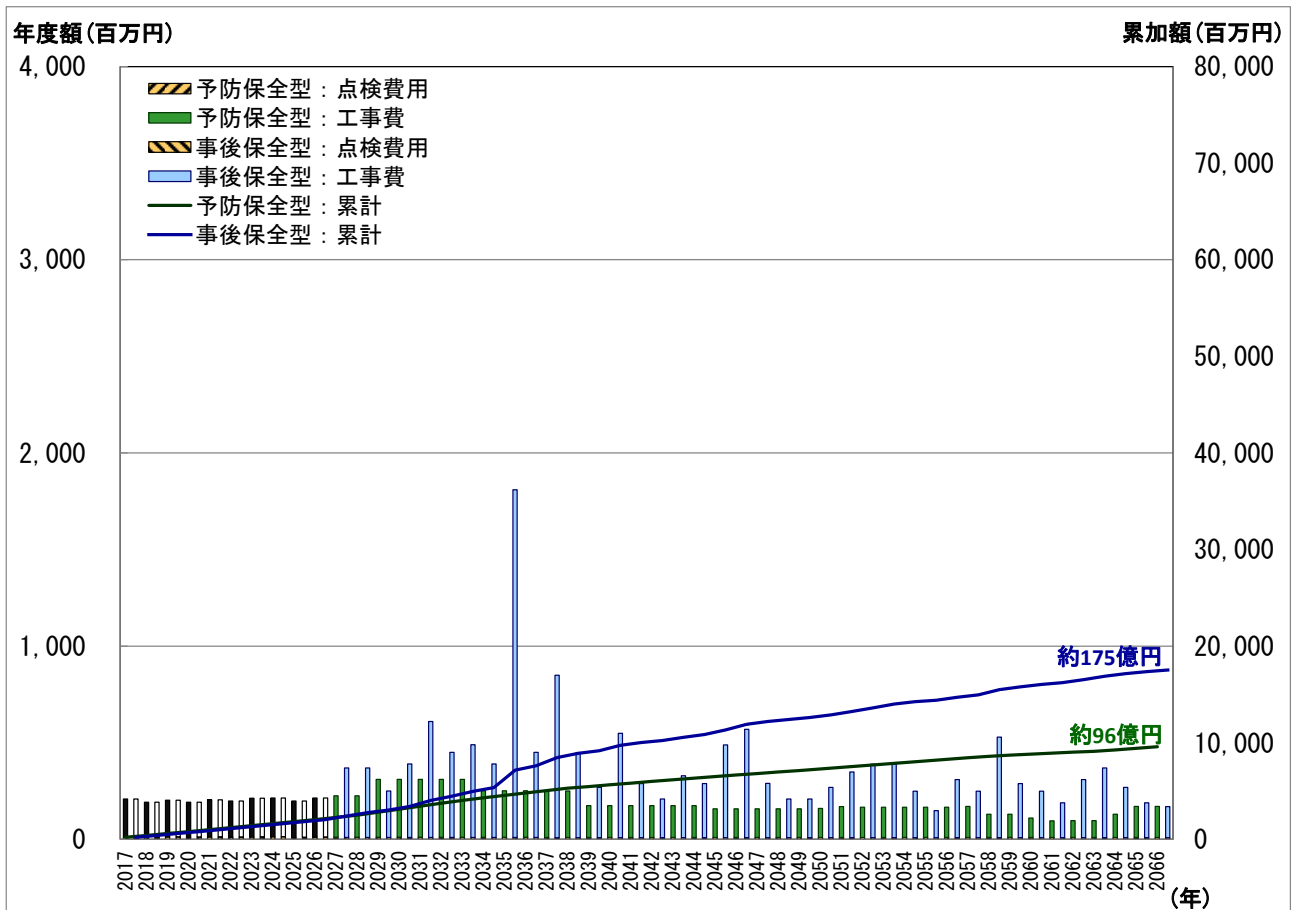
図 6.4 砂防堰堤：事後保全型と予防保全型の事業費の将来予測

※2017～2026 年の 10 年間は予防保全型の維持管理への移行期間であり、予防保全と事後保全の費用は同額としています。

※予防保全型の事業費は平準化後のものを示しています。

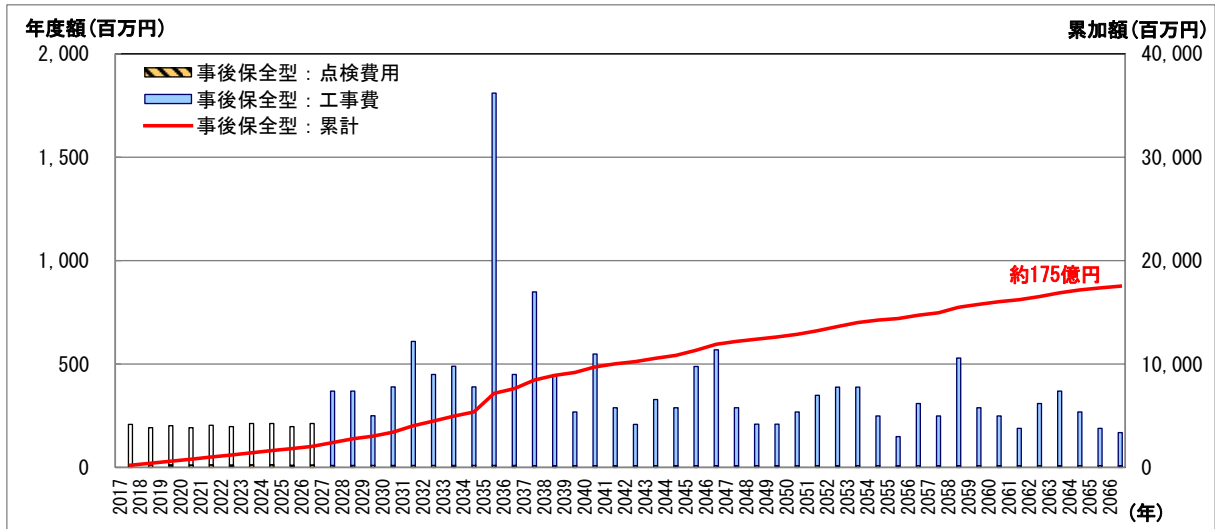
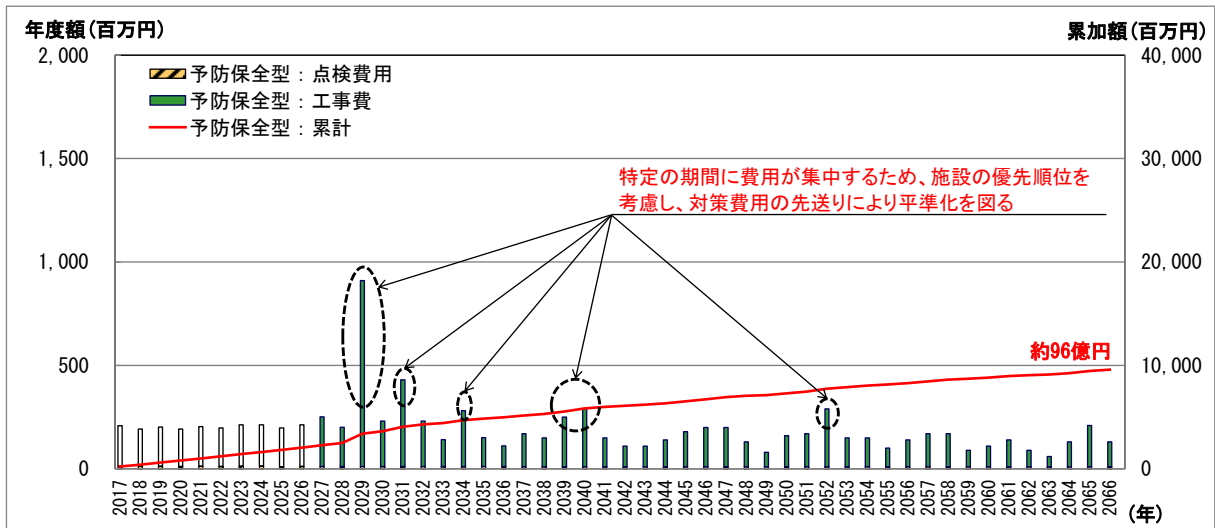
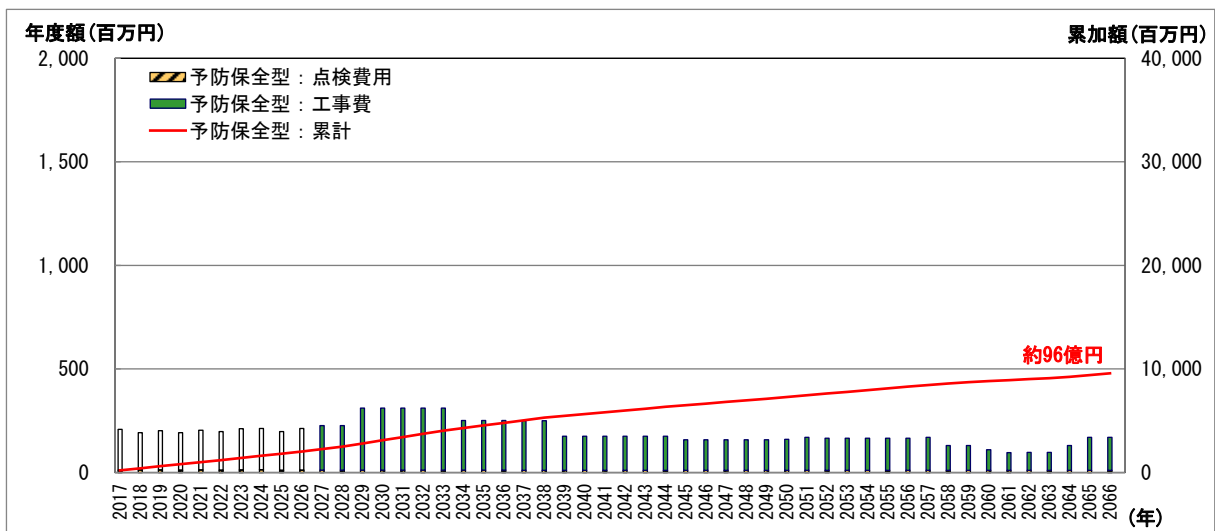
図 6.5 砂防堰堤の事業費の将来予測

砂防堰堤：①事後保全型

砂防堰堤：②予防保全型（平準化前）

砂防堰堤：③予防保全型（平準化後）

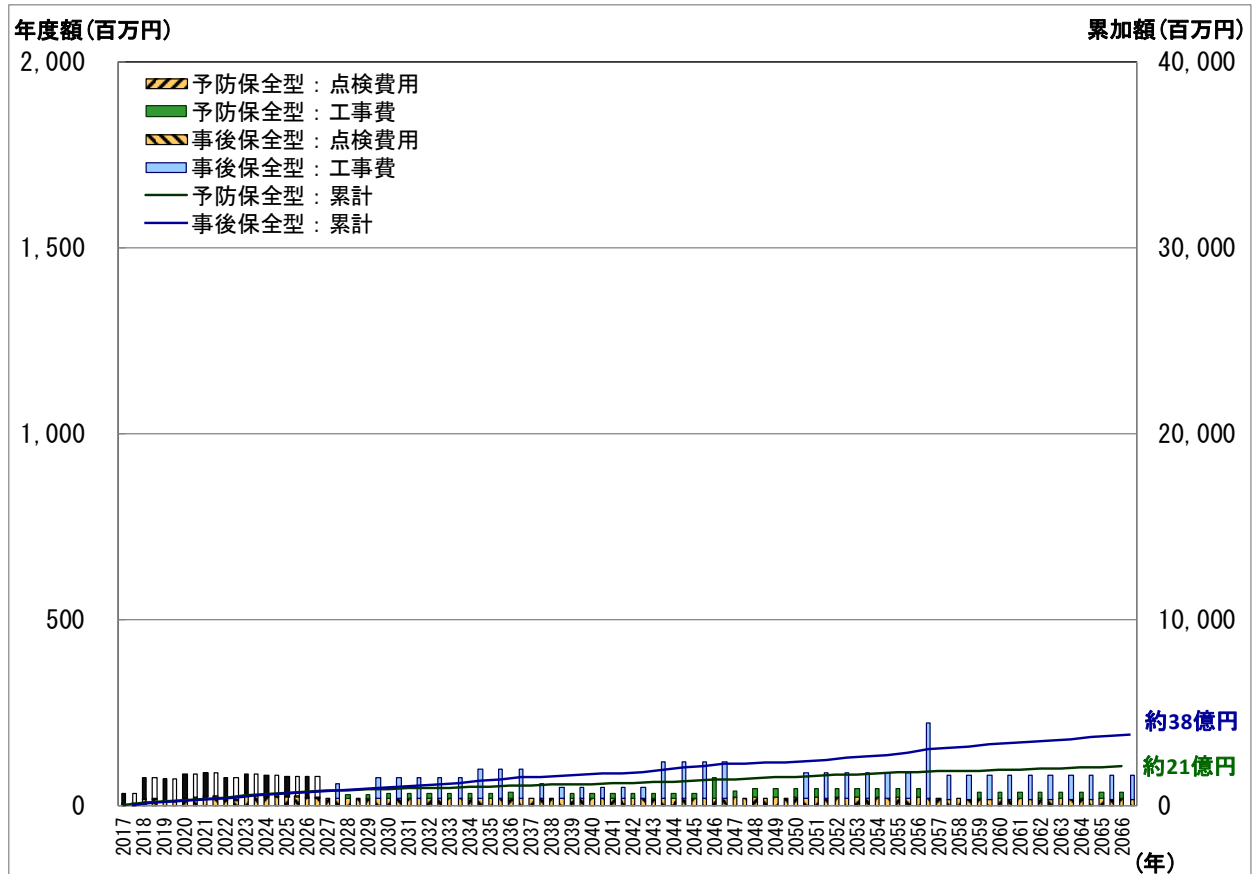
図 6.6 地すべり防止施設：事後保全型と予防保全型の事業費の将来予測

※2017～2026 年の 10 年間は予防保全型の維持管理への移行期間であり、予防保全と事後保全の費用は同額としています。

※予防保全型の事業費は平準化後のものを示しています。

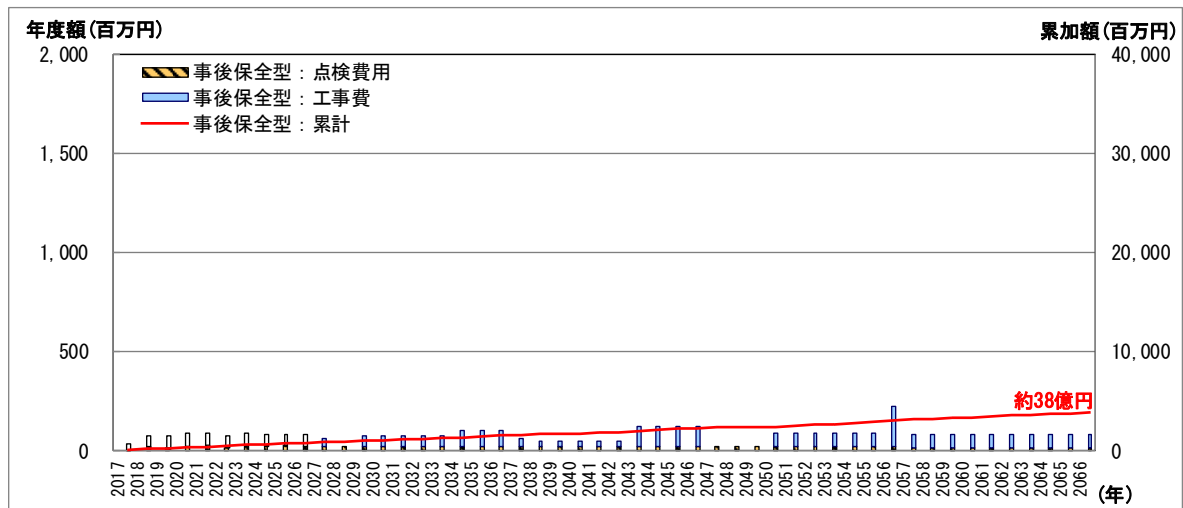
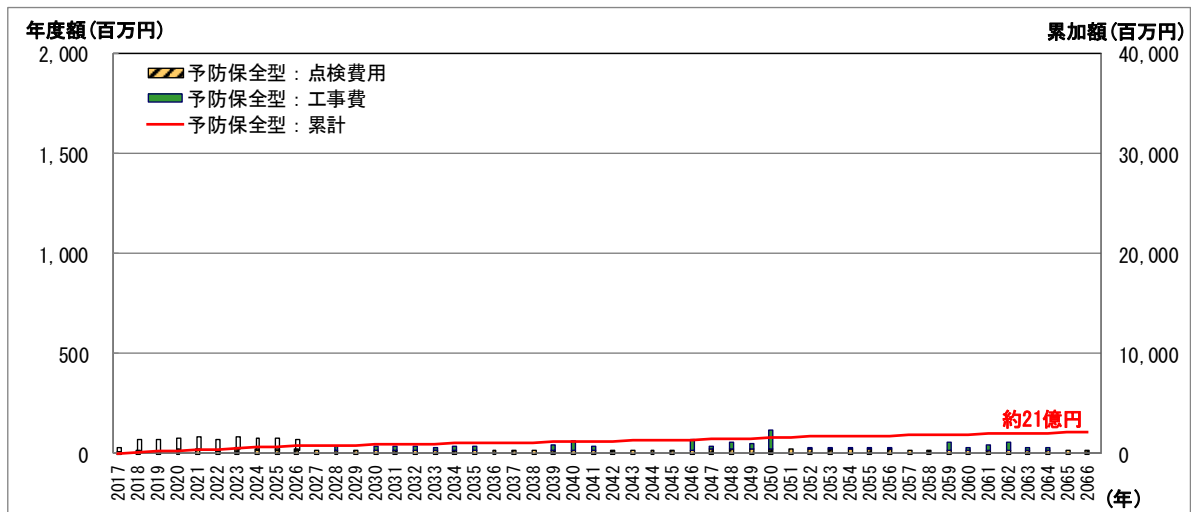
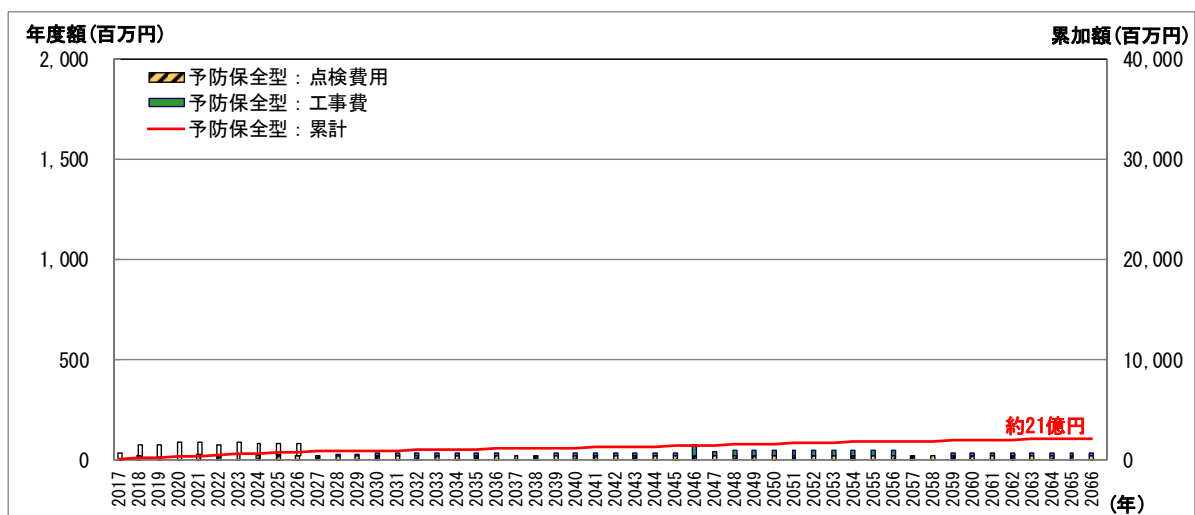
図 6.7 地すべり防止施設の維持管理費用の将来予測

地すべり防止施設：①事後保全型

地すべり防止施設：②予防保全型（平準化前）

地すべり防止施設：③予防保全型（平準化後）

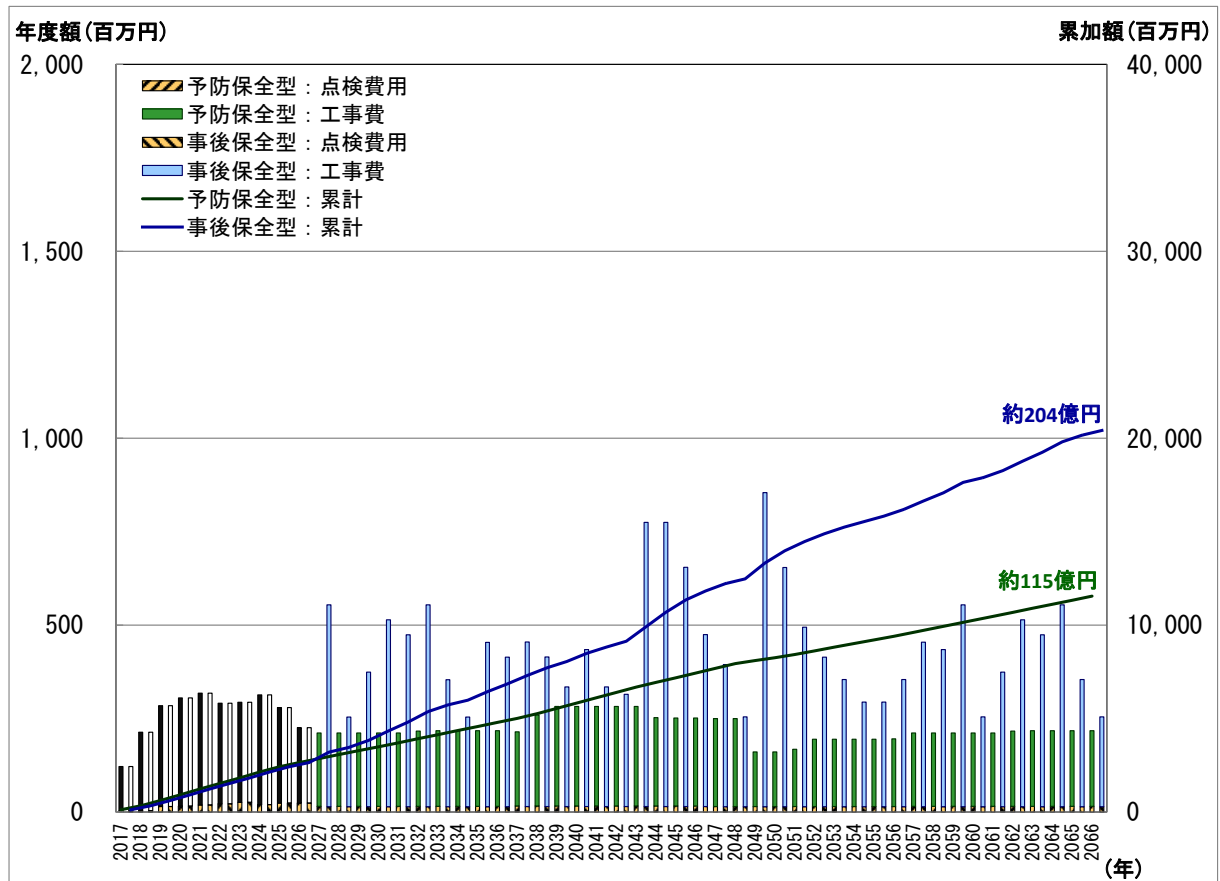
図 6.8 急傾斜地崩壊防止施設：事後保全型と予防保全型の事業費の将来予測

※2017～2026 年の 10 年間は予防保全型の維持管理への移行期間であり、予防保全と事後保全の費用は同額としています。

※予防保全型の事業費は平準化後のものを示しています。
