# 山口県砂防関係施設長寿命化計画

平成29年3月

山口県土木建築部砂防課

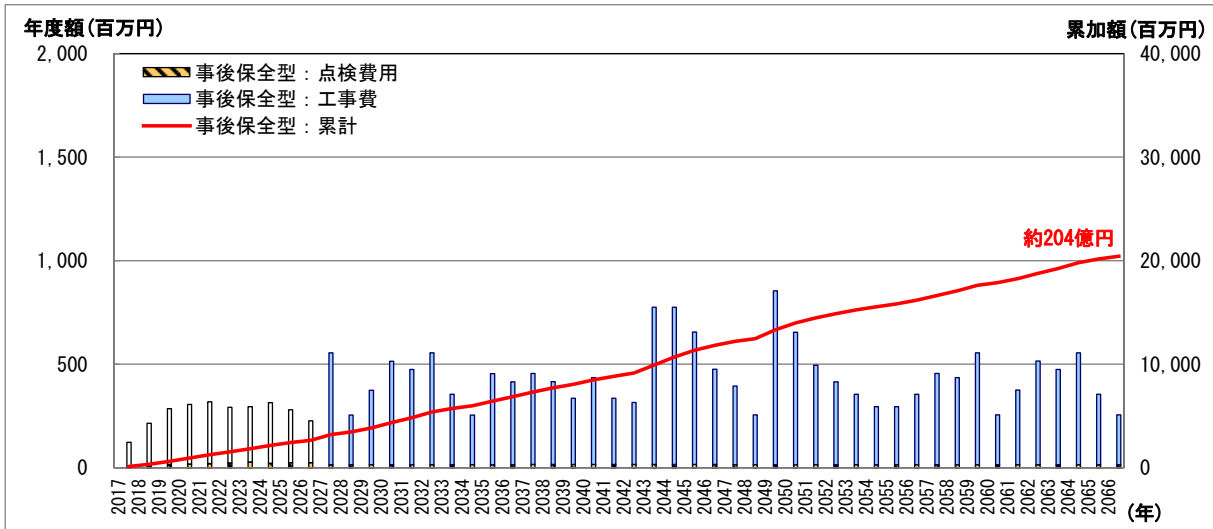
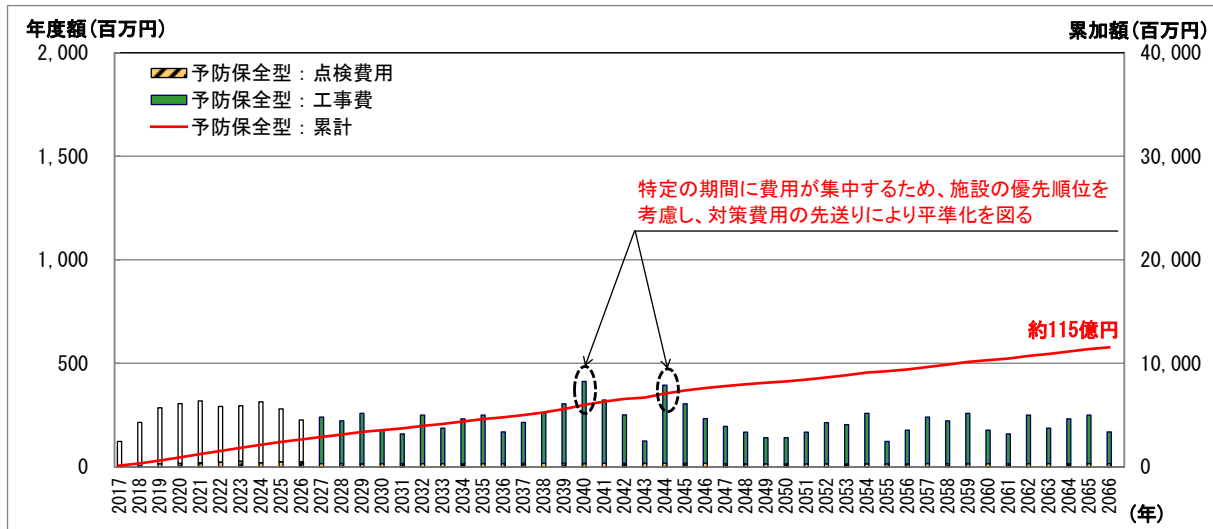
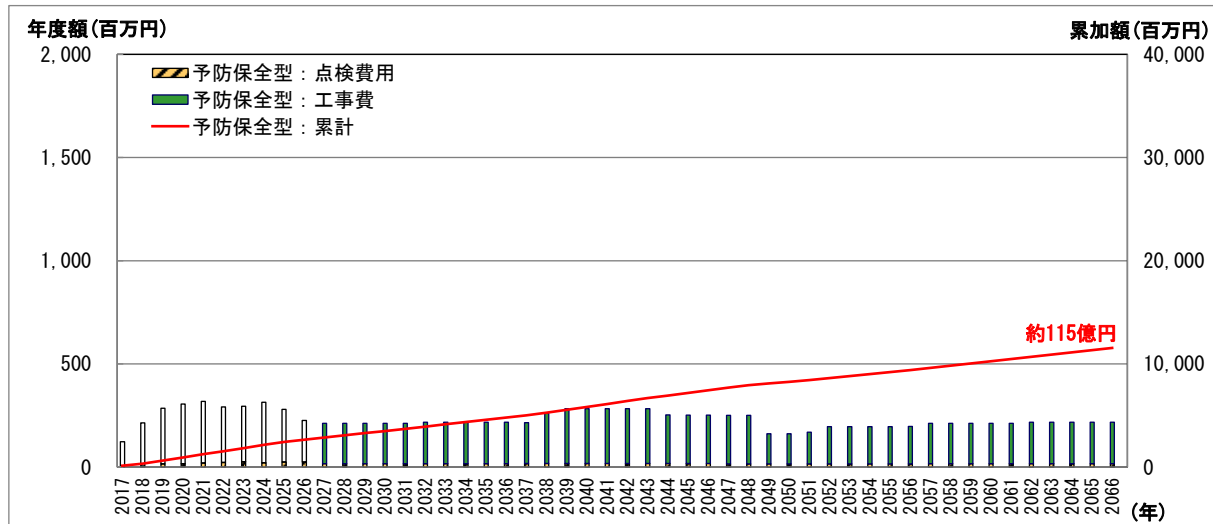
図 6.9 急傾斜地崩壊防止施設の維持管理費用の将来予測

急傾斜地崩壊防止施設：①事後保全型

急傾斜地崩壊防止施設：②予防保全型（平準化前）

急傾斜地崩壊防止施設：③予防保全型（平準化後）

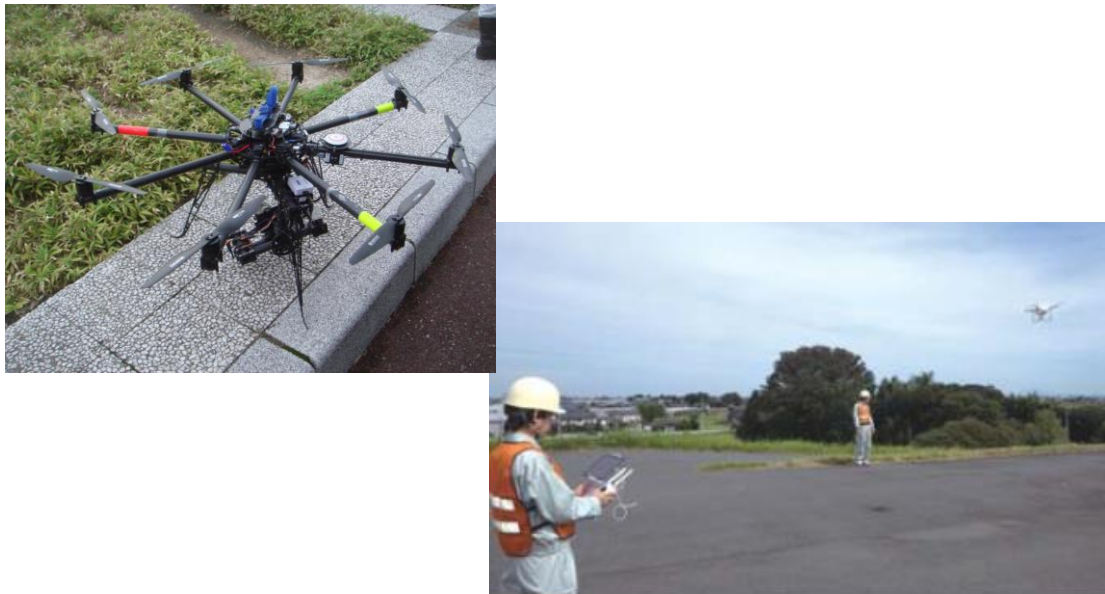
コスト縮減への取り組みとして、「予防保全型の維持管理」を実施するとともに、新技術の開発動向や国等が実施する技術講習会等での情報に注視し、コストの縮減、工期短縮等を図る観点から、点検診断技術や対策工法に関する新技術の積極的な活用を検討・実施することとします。

写真 6.1 ドローンを活用した施設点検

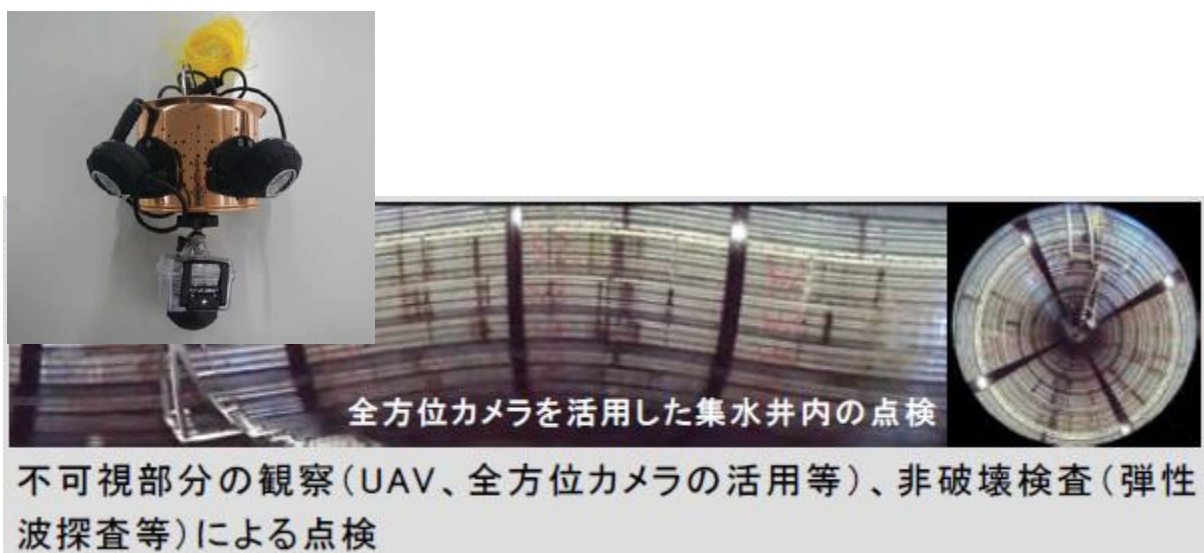
図 6.10 全方位カメラを活用した集水井内の点検写真

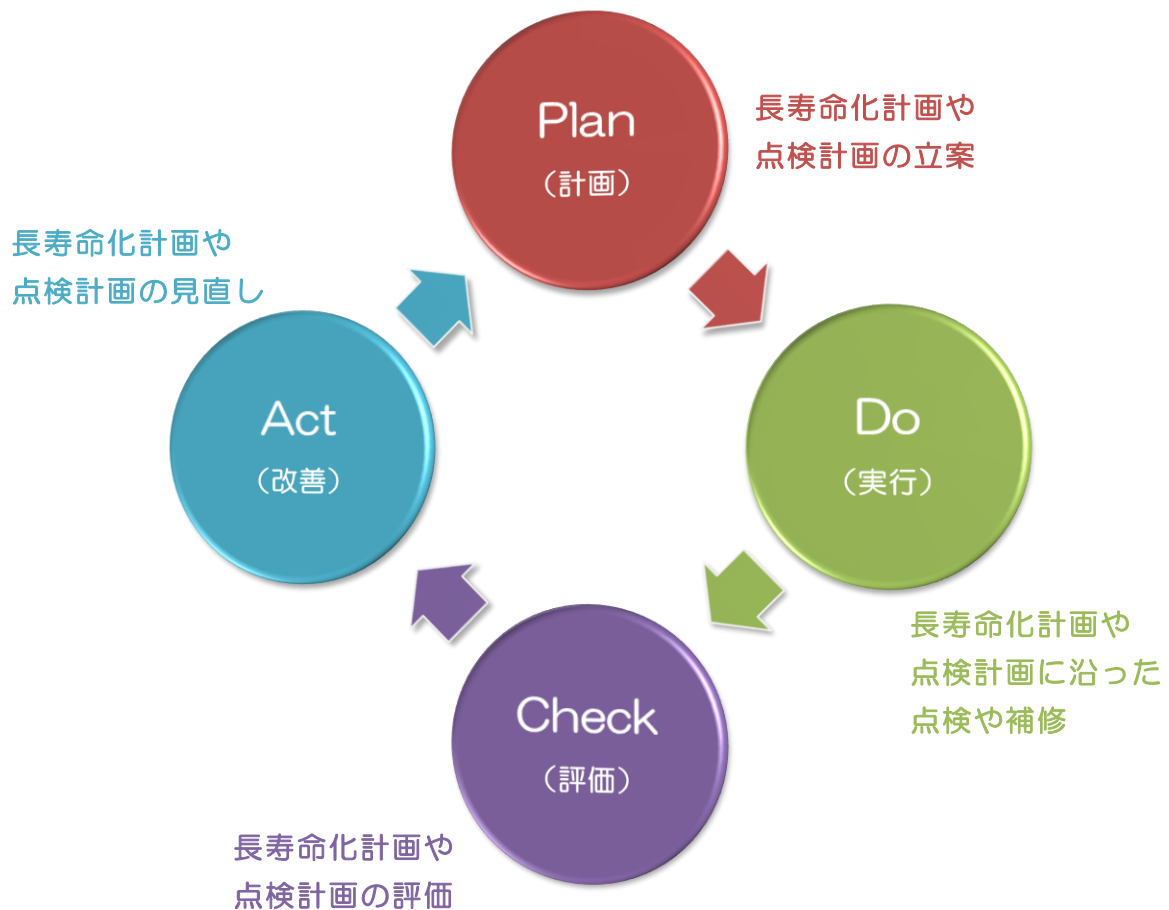
図 7.1 PDCA サイクルの概念図

今回の長寿命化計画の検証・改善を図るため、一定期間実施したのち PDCA サイクル<sup>※1</sup>に基づき、点検結果や対策状況を適切に検証し、長寿命化計画を改定することによりライフサイクルコストの縮減を実現します。

<sup>※1</sup> PDCA サイクル：Plan（計画）→Do（実行）→Check（評価）→Action（改善）の4段階を繰り返すことによって、計画を継続的に改善する手法のことをいいます。
