「山口県公共施設等マネジメント基本方針」に基づく 土木建築部の取組【令和4年度末時点】

山口県土木建築部

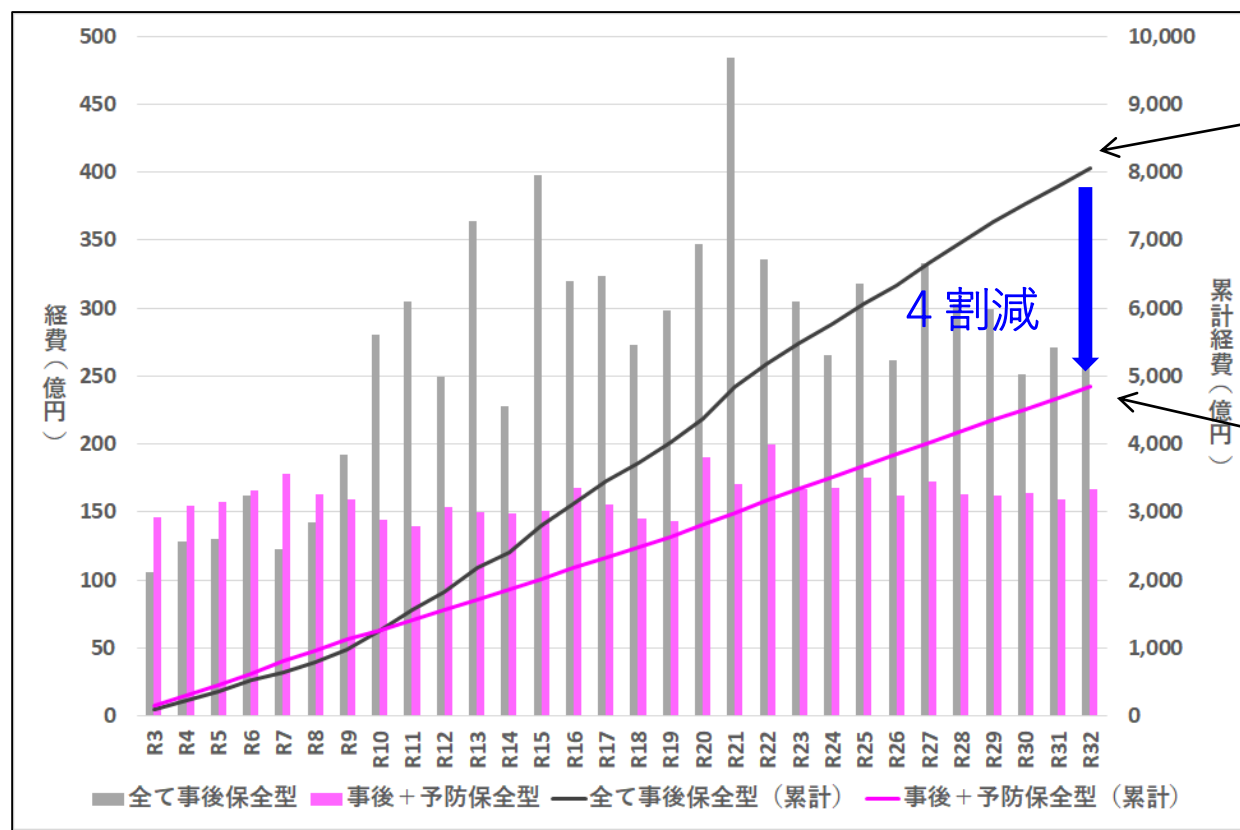
- 高度経済成長期とその後の約10年間を中心に整備を進めた施設が建設後50年を迎えつつある現在、施設に不具合が生じてから対策を行う「事後保全型」の維持管理では、更新費用の確保や持続的な機能の保持が困難
- 施設の特性を踏まえ、適切な時期に修繕を行い施設の長寿命化を図る「予防保全型」の維持管理を導入し、費用の縮減・平準化を図ることが必要
- 「予防保全型」の維持管理を導入した場合、令和3年度から令和32年度までの30年間で約4割の経費が縮減される見込み

【事後保全型】
約8,066億円
(約269億円/年)

【事後+予防保全型】
約4,841億円
(約161億円/年)

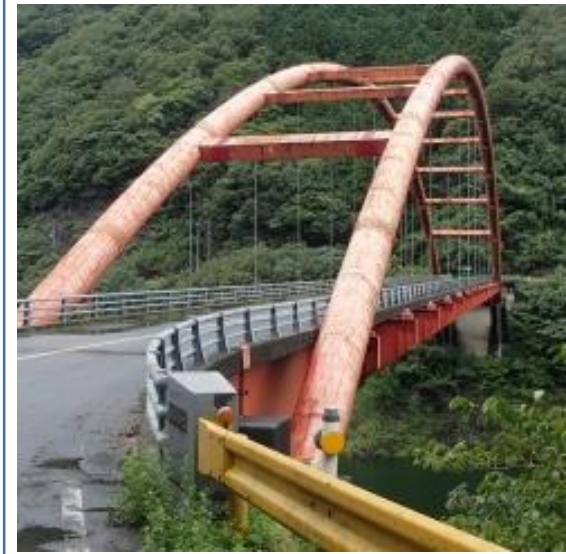
鋼橋塗装劣化

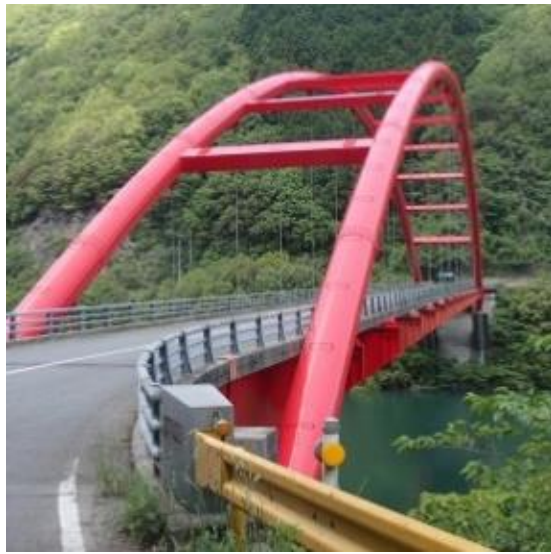
再塗装・延命化

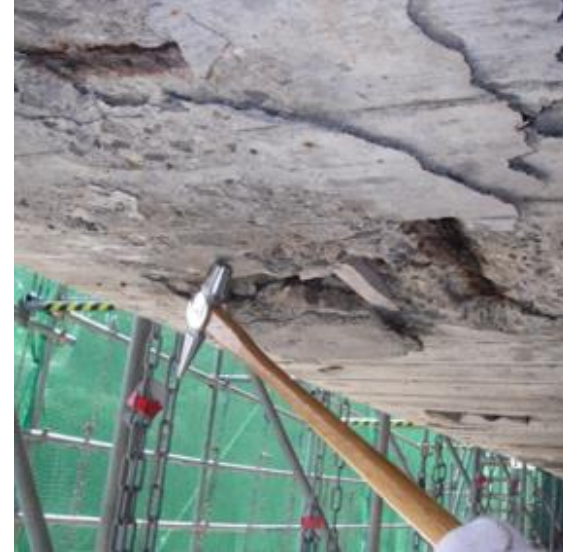
橋梁床版劣化

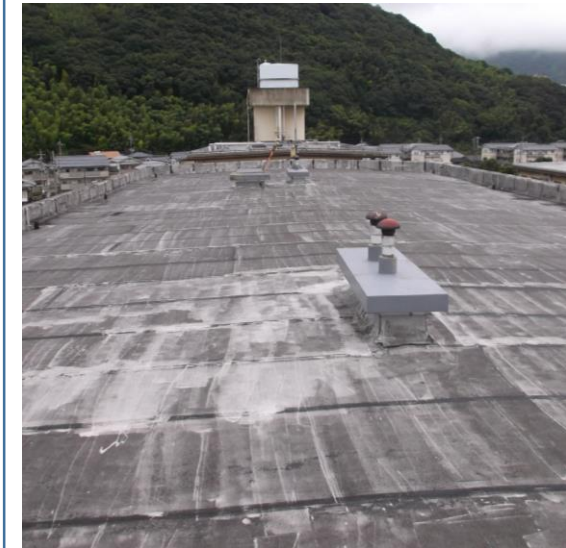
県営住宅屋根防水劣化

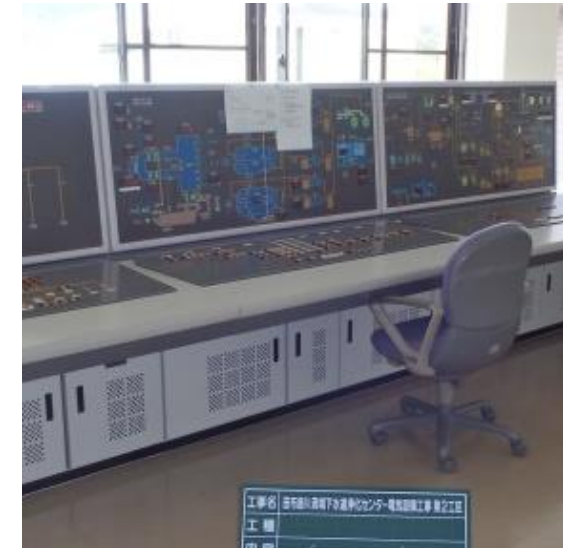
下水処理場監視制御装置

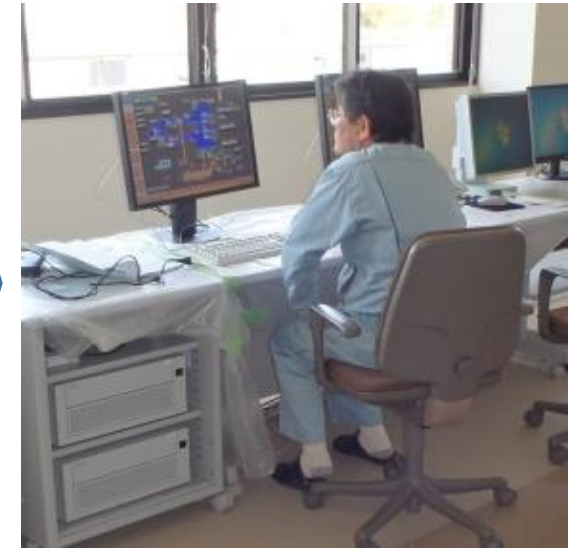
機器更新

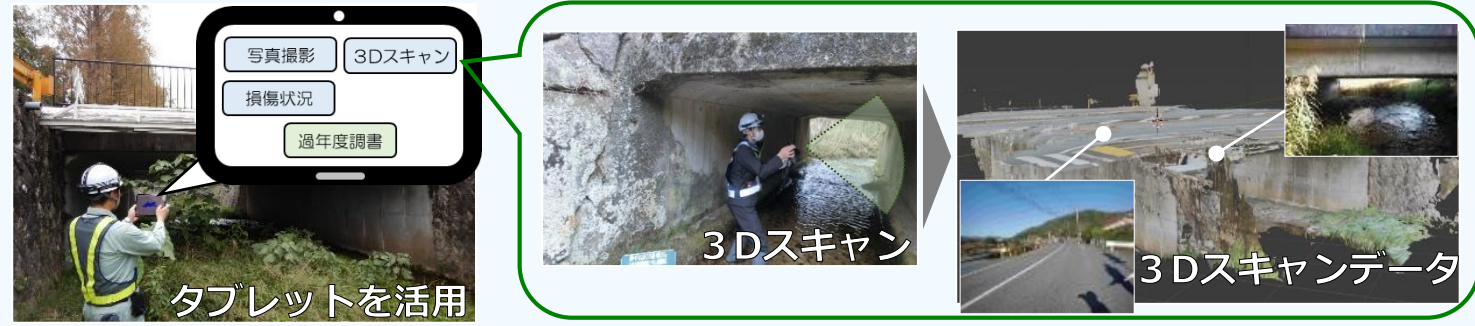
① 3Dスキャン等による損傷箇所の把握

・タブレットを活用し、3Dスキャン等により損傷位置や橋梁全体の状況を把握

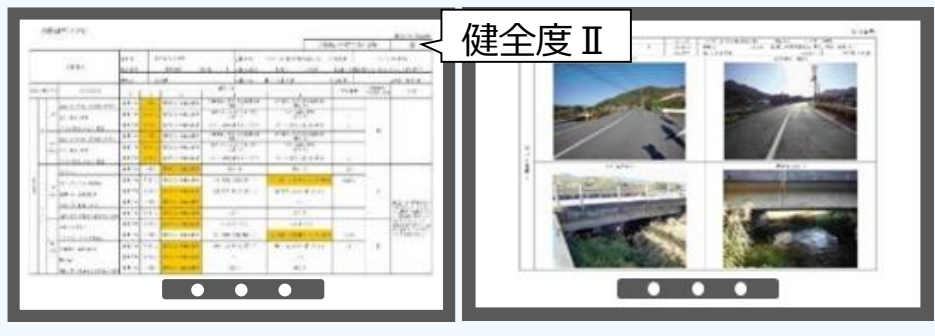
③ 調書の自動作成

・①と②のシステムと連携し、現場で調書を自動作成

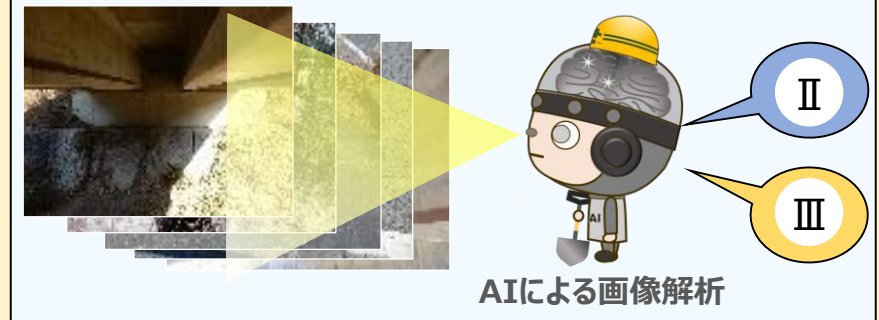
② AIによる健全度診断

・AIが写真データから画像を解析し、健全度を診断

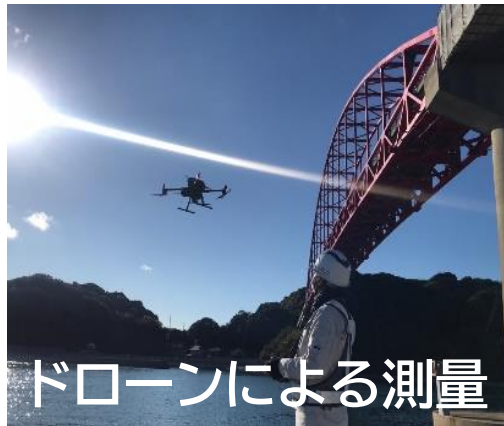
【3次元測量】

● 構造が複雑な特殊橋や離島架橋の定期計測

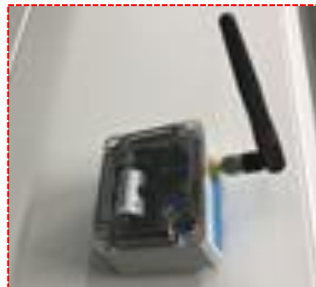
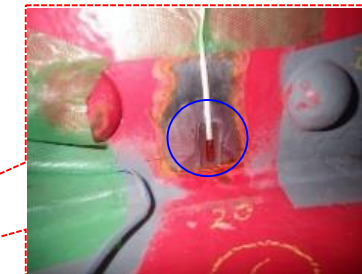
【ひずみ計・変位計等による計測】

加速度計

ひずみ計

**橋の細密な状態
を把握**

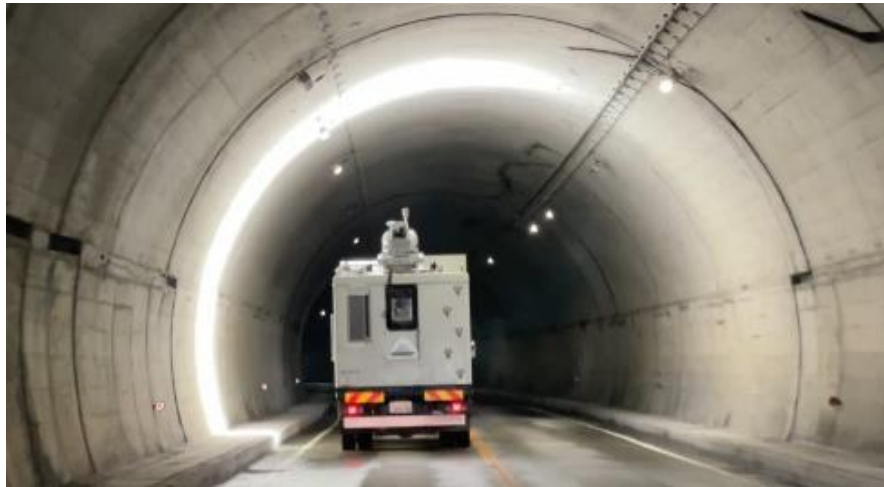
トンネル点検車による写真撮影・3次元計測

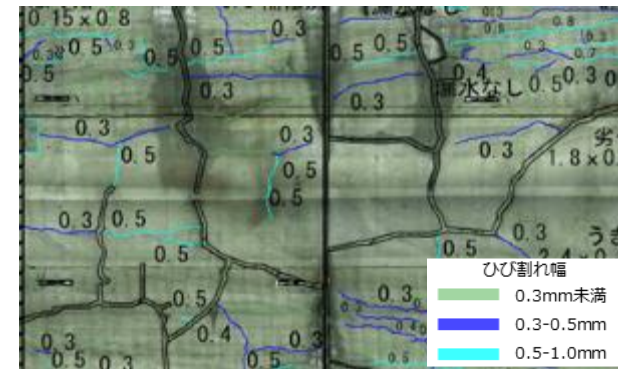
ひび割れを自動計測
展開図を自動作成

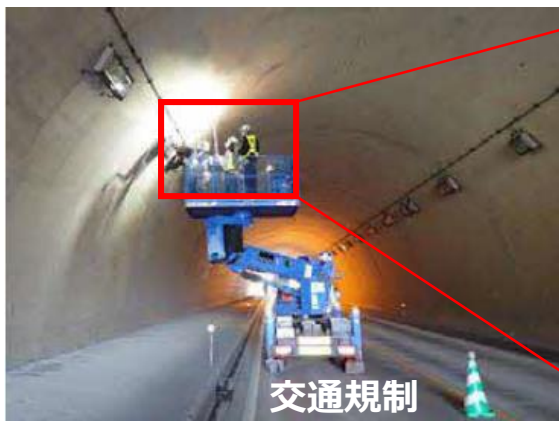
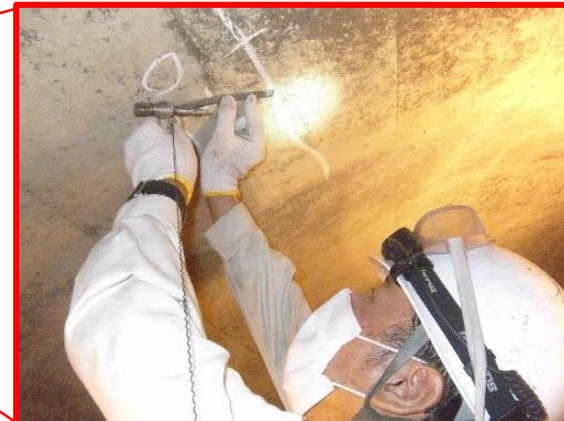
従来の点検作業状況

近接目視により損傷箇所を確認・計測・スケッチ図作成

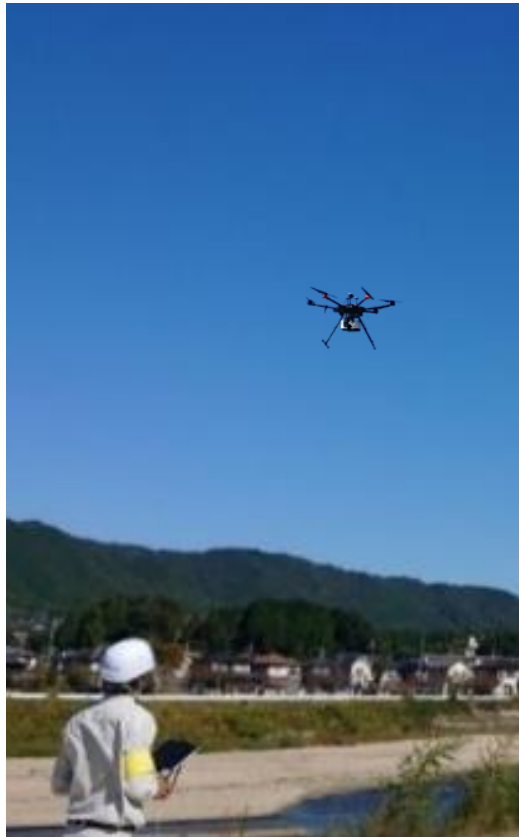
● ドローン等による河川の変状監視

- ・ 現況河川の3次元データを取得（基礎データ）
- ・ 災害発生時など、必要に応じてデータを取得し、基礎データと比較

土砂堆積量や洗堀量を迅速に把握

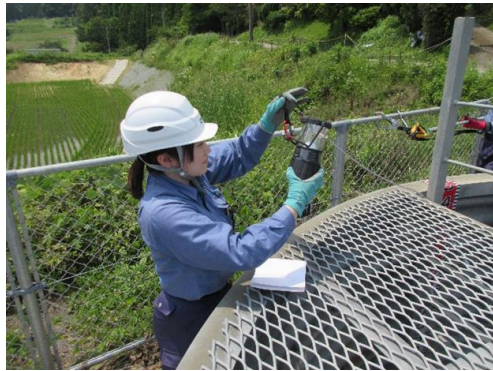
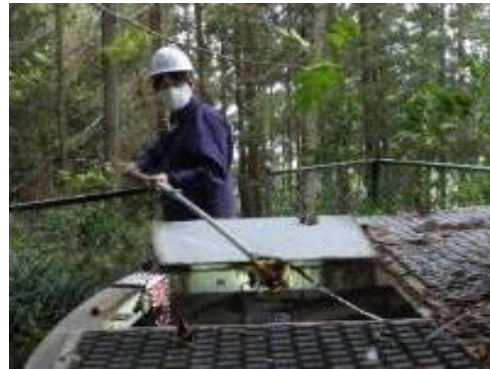
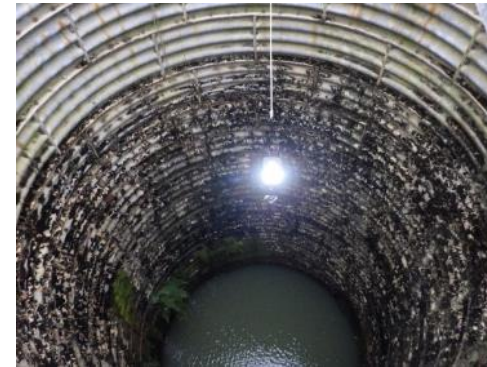
● 360度カメラによる地すべり防止施設（集水井）の点検

軽量の360度カメラを集水井の天蓋から吊り下げ、全方向を撮影

- ・ 集水井内に入らず、地上から点検可能 → **安全性の向上**
- ・ 作業時間が半日から1時間程度に短縮 → **作業効率の向上**
- ・ 腐食の進行、変形等の把握が容易 → **点検精度の向上**

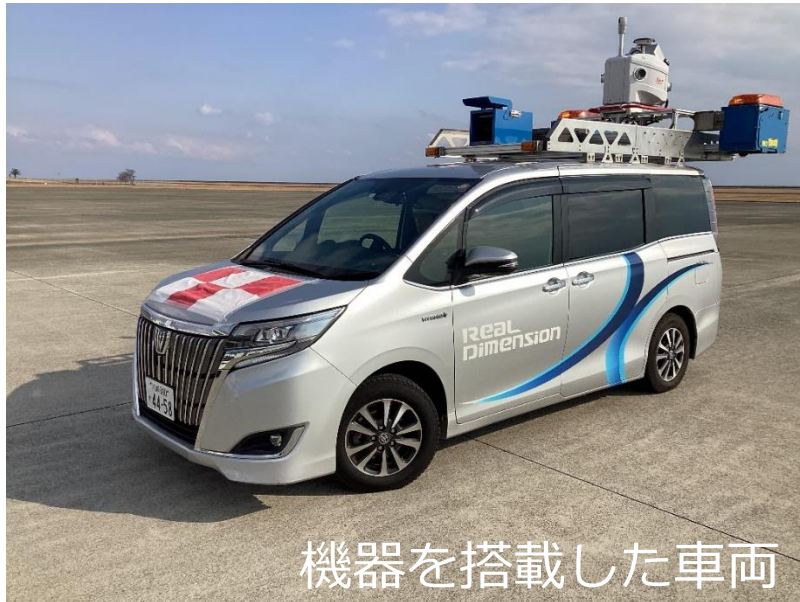
車両にGPSアンテナ、レーザースキャナー、カメラなどの機器を搭載し、走行しながら道路や周辺の3次元座標データを取得できるシステム

機器を搭載した車両

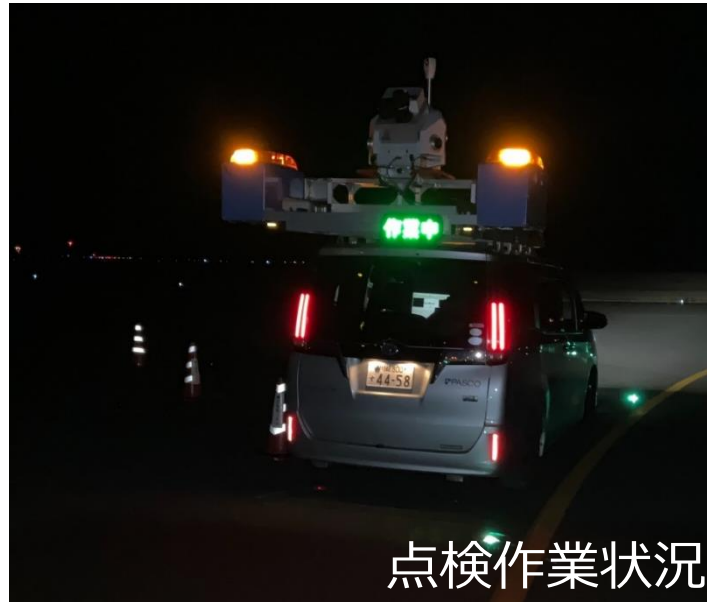
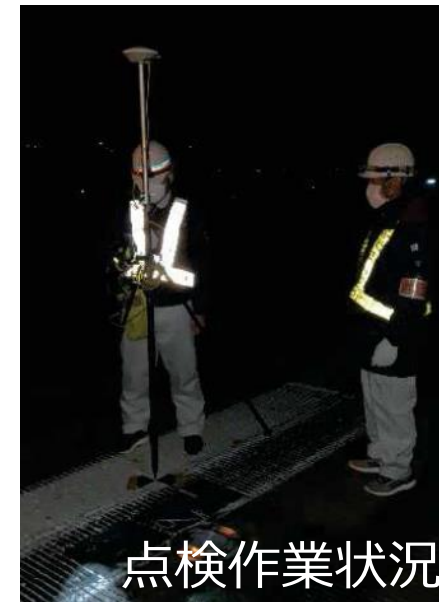
点検作業状況

- ・ 走行しながらデータを取得 → **点検作業時間の短縮**
- ・ 路面性状を面的に把握が可能 → **点検精度の向上**
