県道山口防府線の道路渋滞対策について

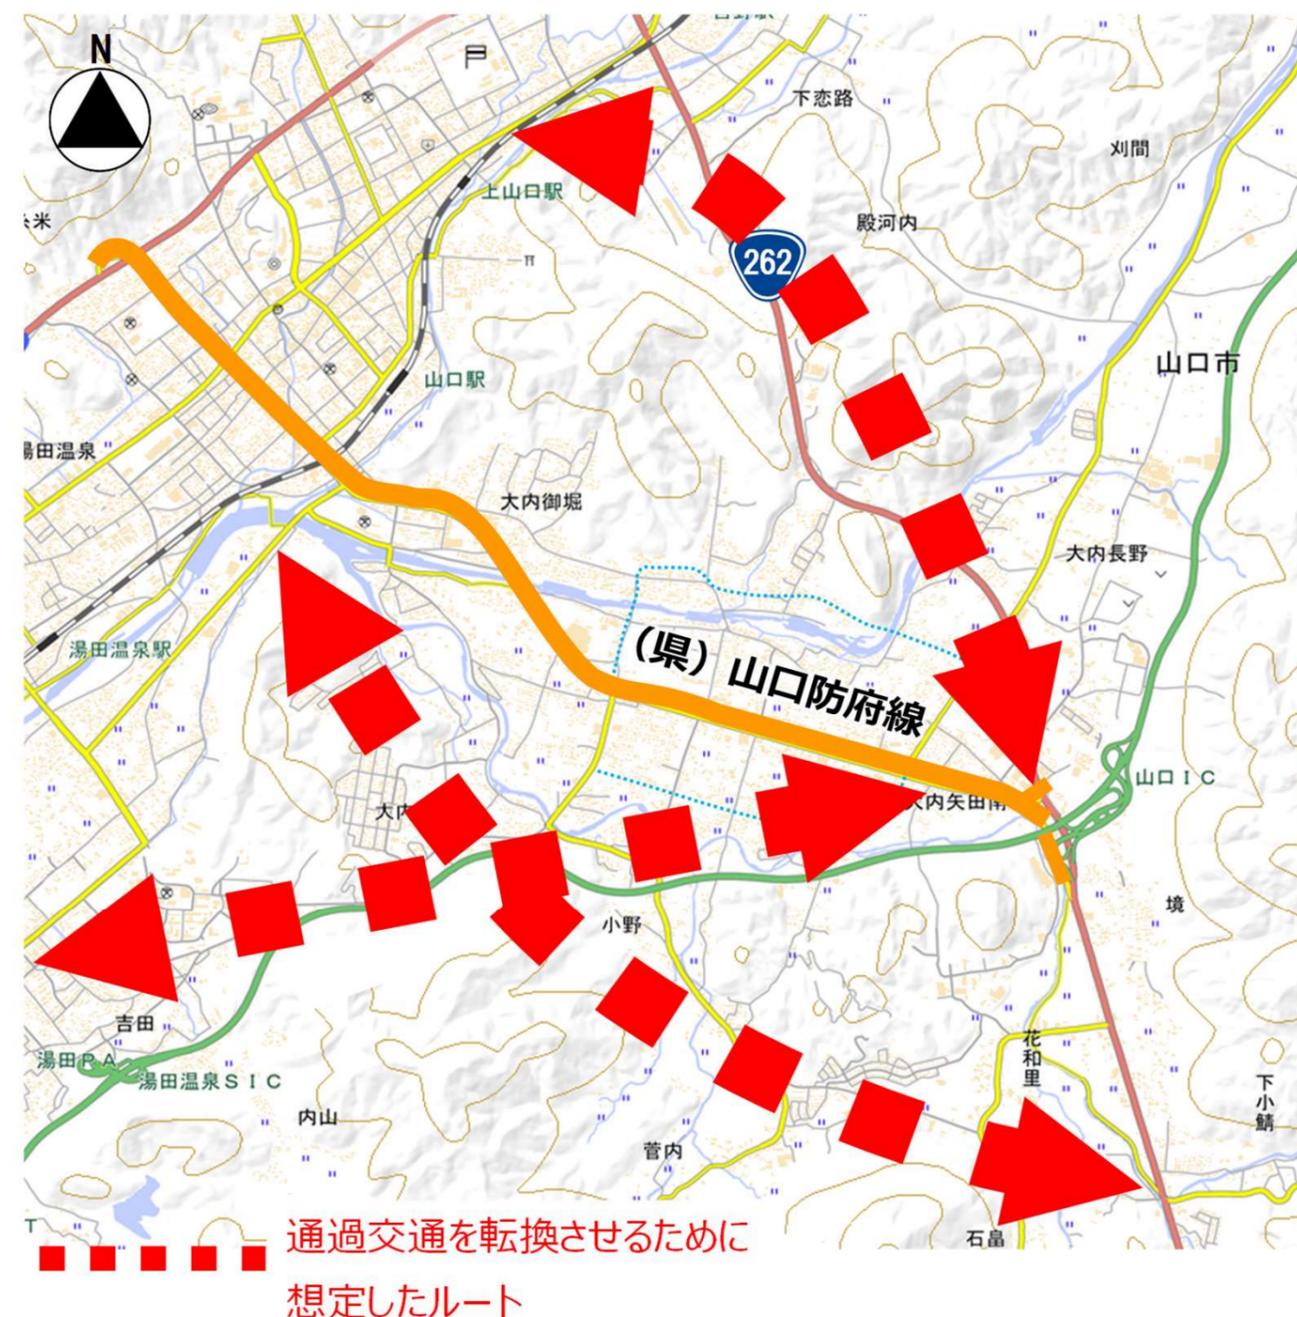
- ・湯田温泉等の市内中心部 ⇄ 防府・周南以東方面間の通過交通が多いため、**国道262号等に転換させる**ことを検討
