提言第4号
続報

気管切開術後早期のチューブ逸脱・迷入による死亡

提言第4号（対象事例5例）の公表（2018年）以降も
術後2週間以内に逸脱・迷入が発生し死亡した事例が21例報告されています。

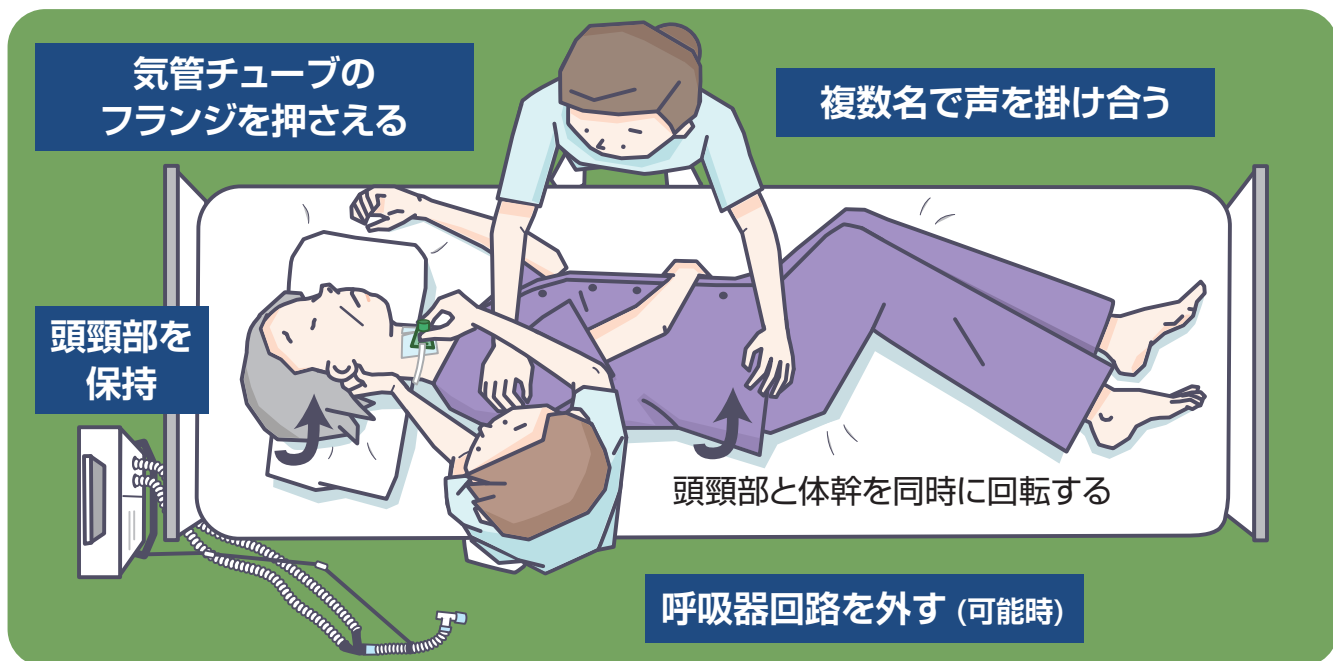
◎ 体位変換時のポイント

※イメージ図（体位変換の手順を示すものではない）
