農業用排水路における安全管理の手引

農林水産省農村振興局
整備部水資源課

令和2年3月

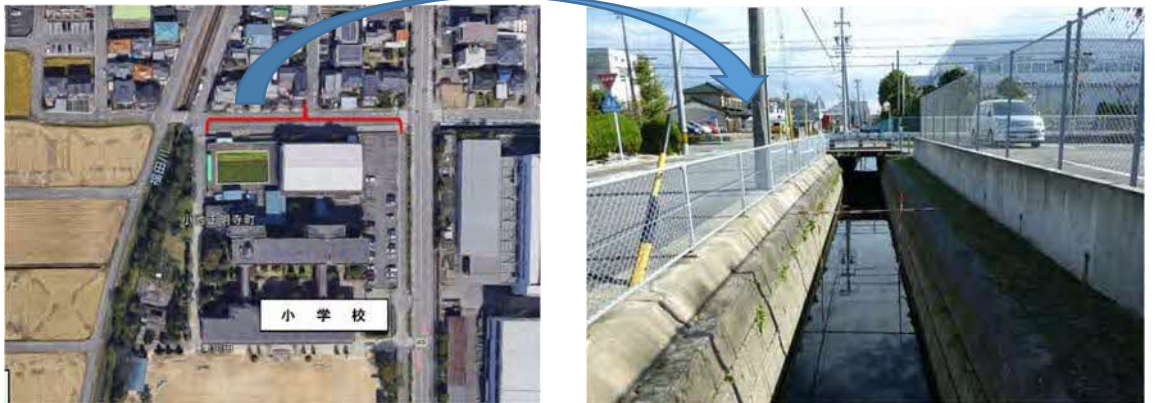
イ 小学校と通学路に隣接する水路 (想定される危険)

柵を乗り越えた児童が転落するかもしれない危険性

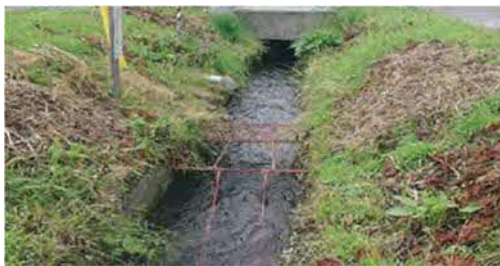
ア 幅が 50 cm よりも狭い、比較的小規模な水路 (高齢者にとっては物理的に見える危険)

身体機能の衰えた高齢者が、水路をまたげなくなる危険性
水路上で倒れ、意識を失った場合に、体が堰の役割を果たすことで溺れる危険性

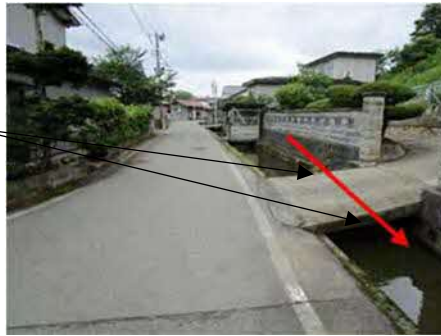
イ 水路に架けられた床板橋 (物理的に見える危険)

自転車等で通行中に、バランスを崩して転落する危険性

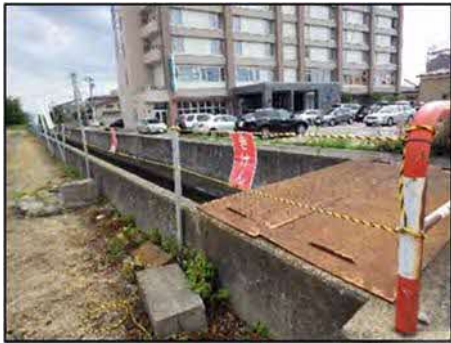
応急ロープの設置

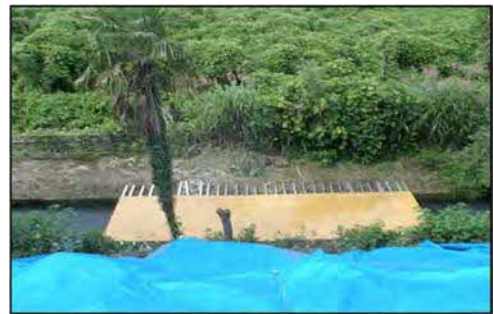
水路への仮蓋の設置

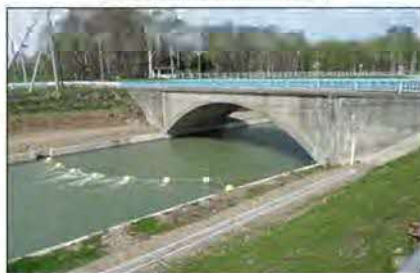
救助用ロープ

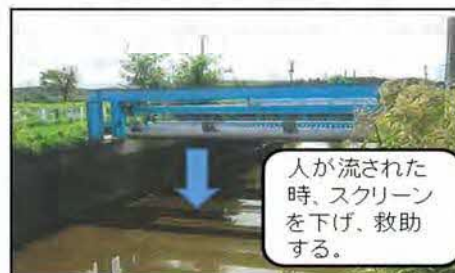
救助用スクリーン

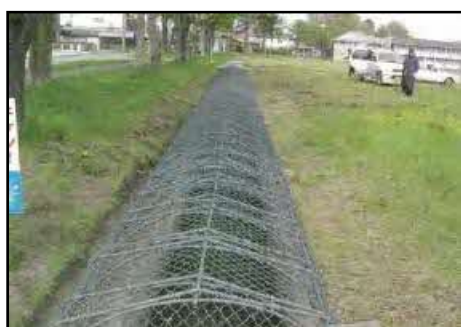
【水路に網を設置した事例（青森県十和田市）】

積雪地域で水路に雪が捨てられるよう網を設置

- ・ 積雪地の場合、流雪に使用されていないか。
→ 網蓋であれば雪を水路に捨てることができ、住民の要望に応えることが可能な場合があります。
- ・ 管理の面で支障とならないか。
→ 網蓋の場合には、ゴミが網に詰まる問題が生じるため、定期的な点検及び詰まったごみの除去作業が必要となる可能性があります。
- ・ 現場条件に適しているか
→ コンクリート蓋の場合には、蓋の上に座って作業をすることで、水路への転落を防止することができます。

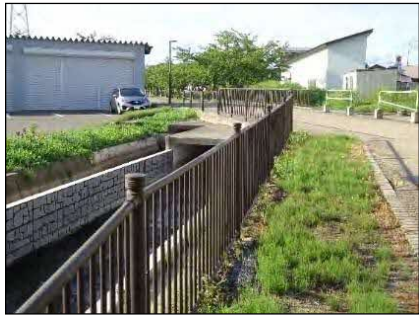
遊歩道沿いに安全防護柵の設置
(秋田県横手市)

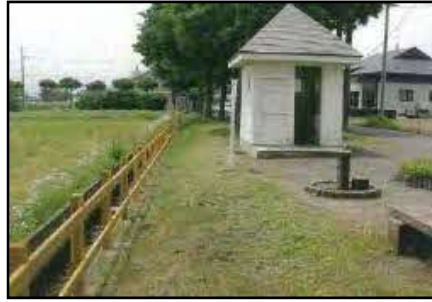
公園沿いの水路に木柵を設置
周囲の景観にも配慮
(青森県十和田市)

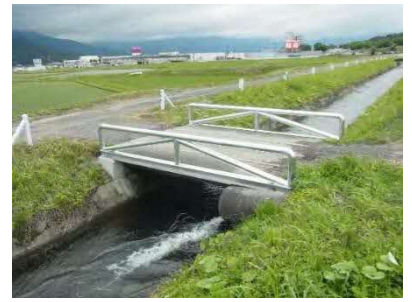
床板橋に転落防止柵を設置
(新潟県南魚沼市)

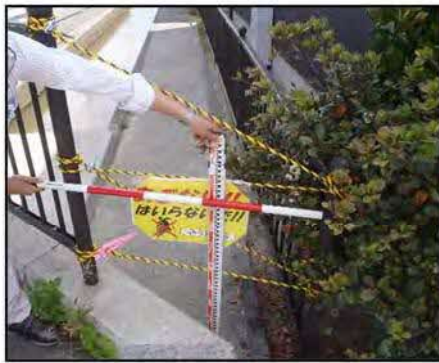
事故発生時の応急ロープ

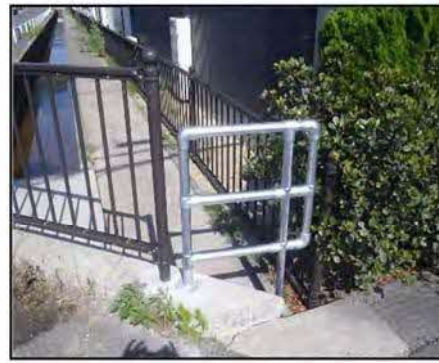
侵入防止柵を設置
(新潟県新潟市)

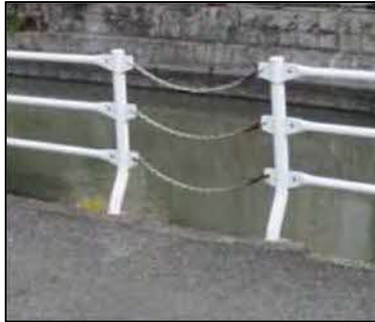
【フェンスの隙間に進入防止用のチェーンを設置した事例（岡山県下）】

- ・ フェンスの隙間から子供が転落する危険があることから、防護柵の隙間にチェーンを設置

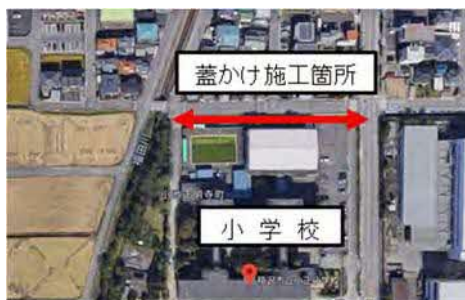
【小学校付近の水路への蓋掛けを行った事例（愛知県稲沢市）】

- ・ 子供がフェンス上部を乗り越えて水路に転落する危険があることから蓋かけを実施

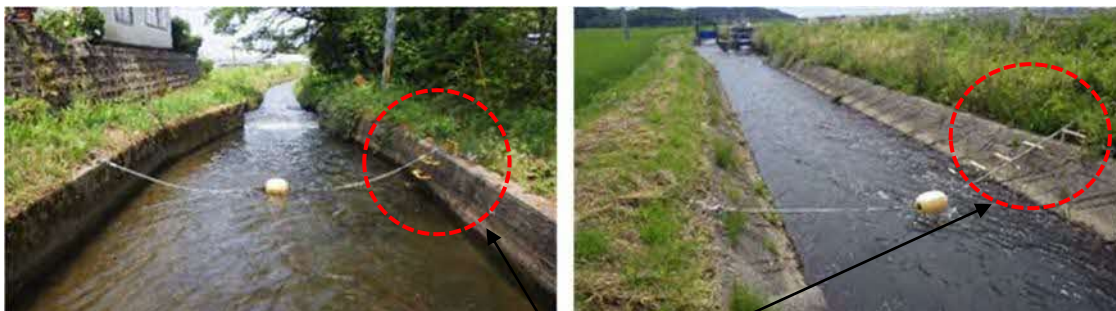
a 脱出用ロープとステップの設置 (秋田県南秋田郡)

脱出用ステップ

脱出用ロープと脱出用ステップはセットで対策を講じることが重要です。また、脱出用ロープはゴミが引っかかるため、回転式のブイが望ましいでしょう。情報を提供して、地域に合わせた対策を実施しましょう。

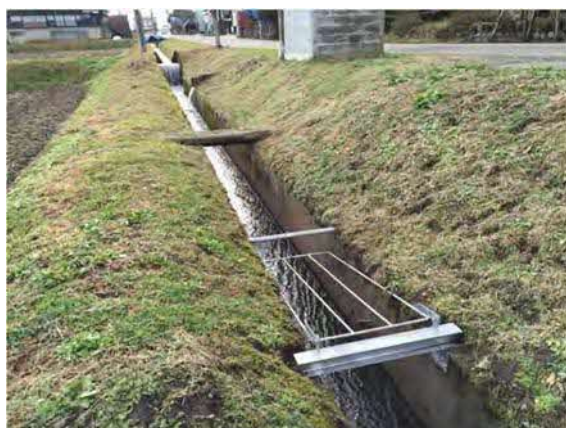
b 転落後、流された場合に体を受け止めるスクリーンの設置
(新潟県南魚沼市)

救助用スクリーンの設置

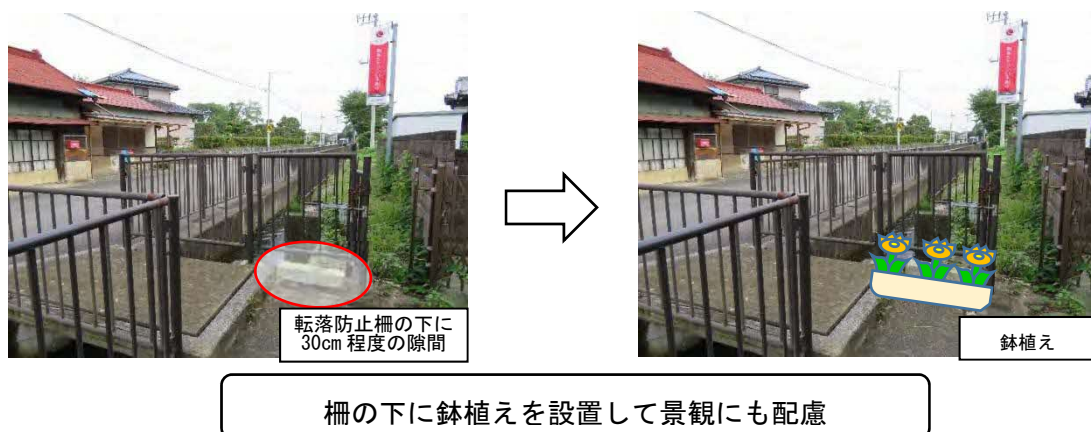
道路と水路柵との隙間を埋めるため、水路の流量が増える農繁期を中心に鉢植えを設置することで、周囲の景観に配慮した進入防止対策とすることが出来ます。

なお、降雪期には、水路への雪捨て作業の支障とならないよう、鉢植えを撤去します。

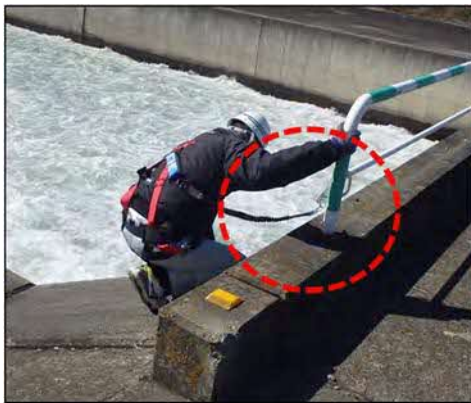
安全带を使用し水路への転落を防止

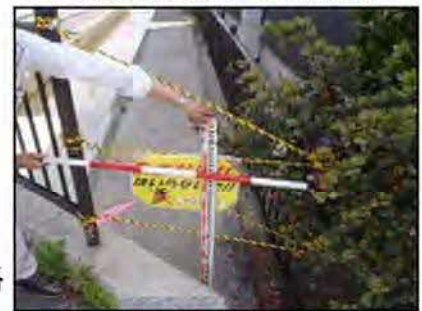
写真1 再発防止に向けた応急措置の例(応急ロープの設置)

事故発生後も継続して危険性が予想される場合、**再発防止に向けた応急措置(応急ロープの設置等)を土地改良区内部や警察等と検討し**、必要があれば対策を講じましょう。
